Asbestinventarisatetest

Kiewitstraat 54, 3070 Kortenberg

Attestnummer : 20240425-000542.000

Uitgegeven op : 25.04.2024

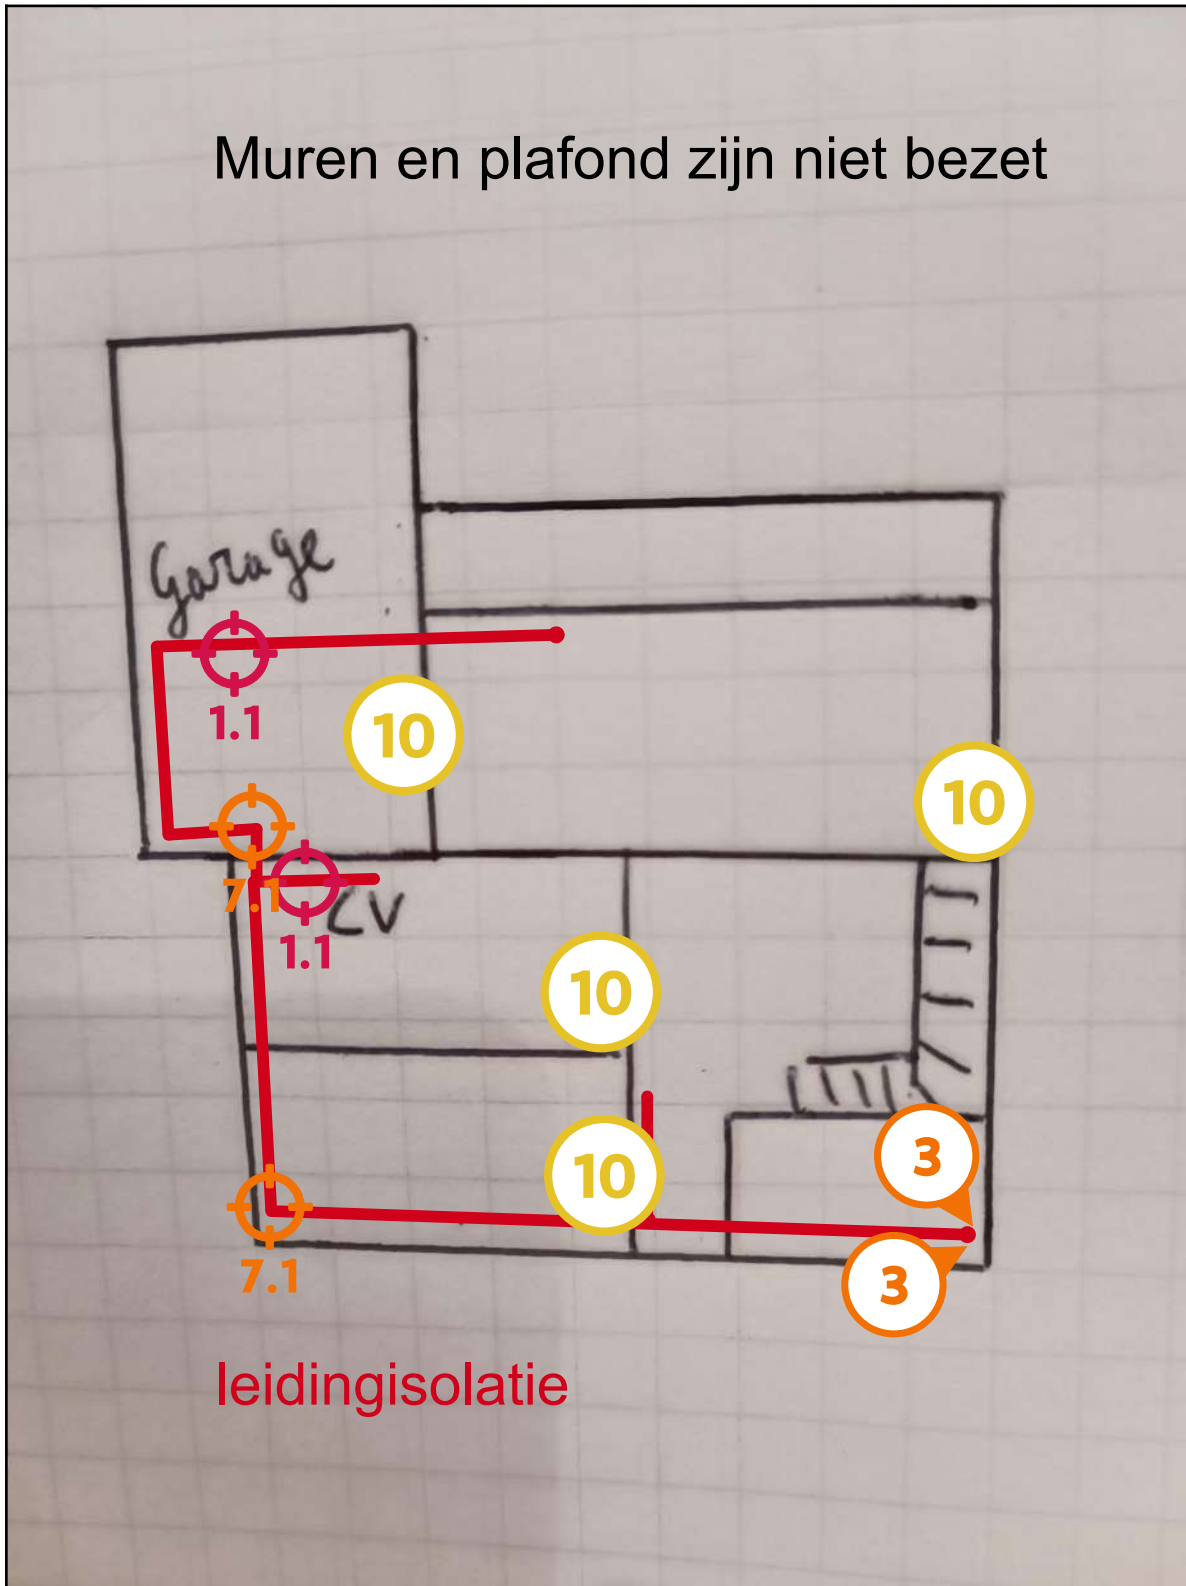
Plan 1.1: Kelder

1. Leidingisolatie rechte stukken	Asbestmateriaal	Dringend verwijderen
1.1 Code: 3	Mengmonster	-
3. Afvoerbuiskelder	Asbestmateriaal	Verwijderen
7. Leidingisolatie bochten	Asbestmateriaal	Verwijderen
7.1 Code: 4	Mengmonster	-
10. Bakeliet in kelder	Asbestmateriaal	Zorgvuldig beheren

8. colovinyl tegels grijs	Asbestmateriaal	Zorgvuldig beheren
8.1 Code: 5	Puntmonster	-
9. Zwarte lijm	Asbestmateriaal	Zorgvuldig beheren
9.1 Code: 7	Puntmonster	-
12. Pleister muren	Geen asbest	-
12.1 Code: 1	Mengmonster	-
15. colovinyl tegels rood	Geen asbest	-
15.1 Code: 6	Puntmonster	-
16. Dorpels rond kachel	Geen asbest	-
16.1 Code: 8	Puntmonster	-

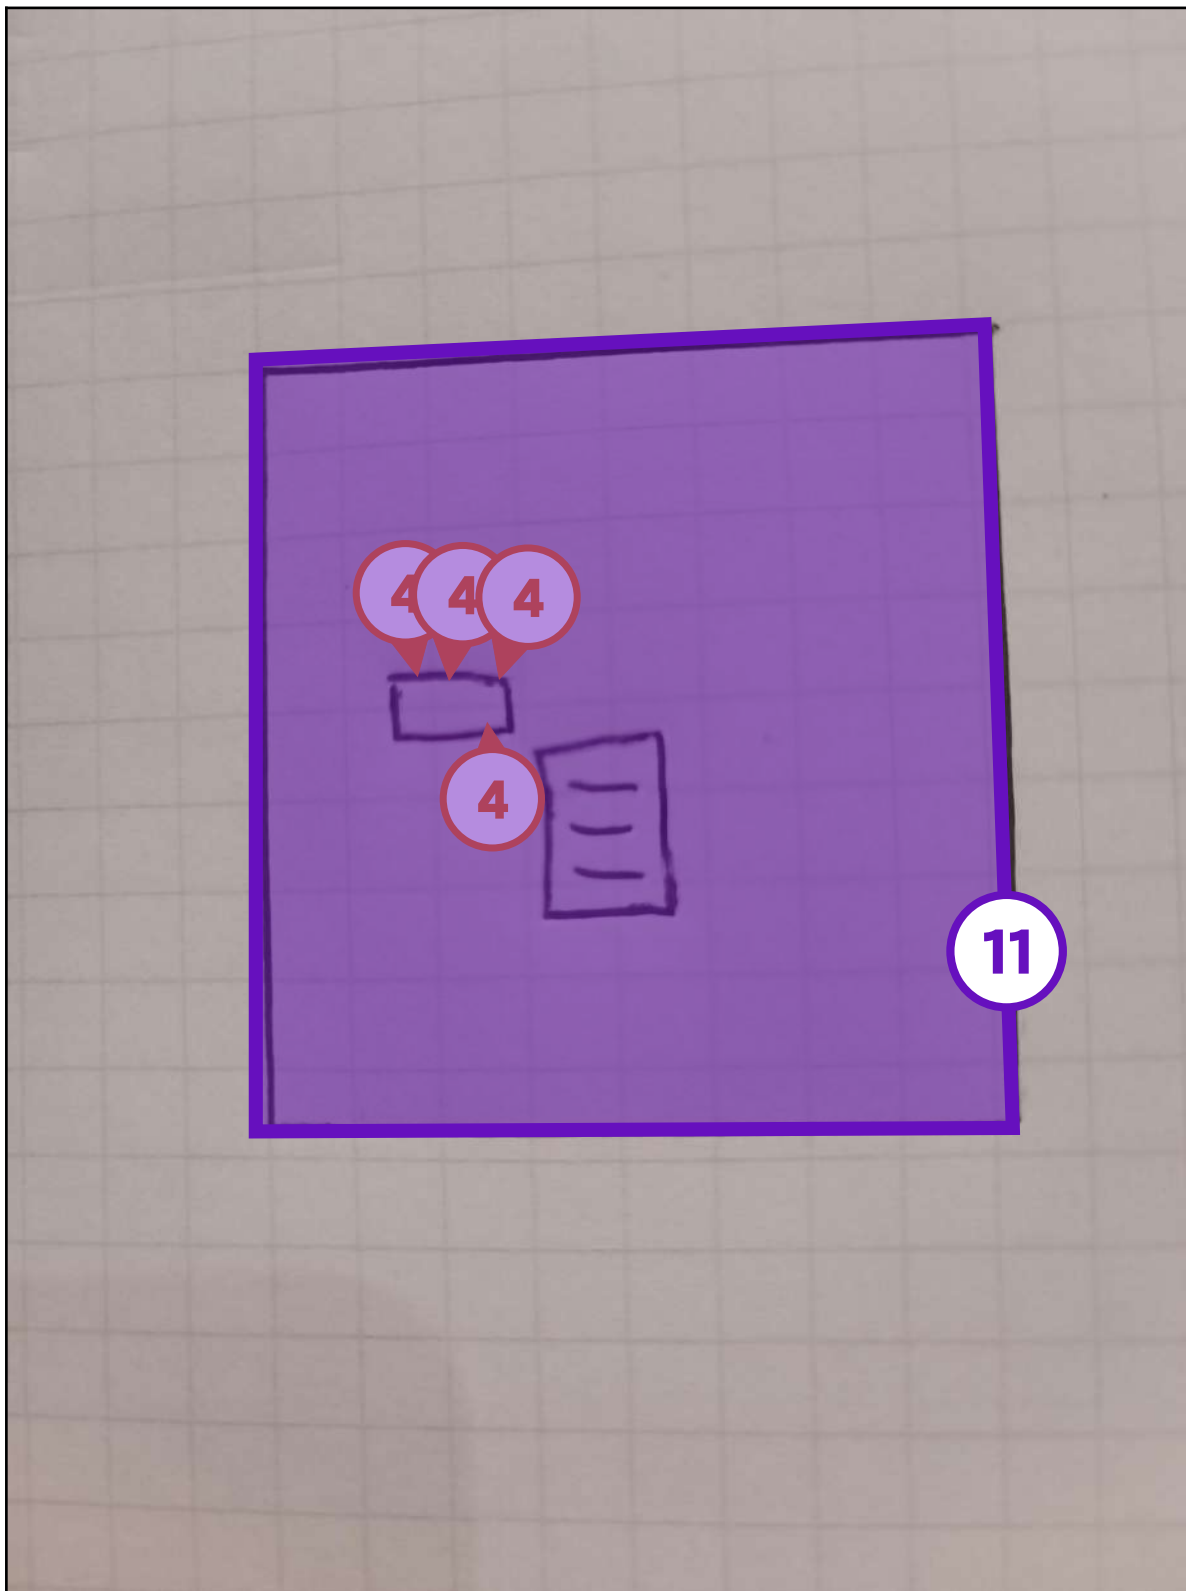
Plan 1.5: Zolder

4. Roetluikjes	Asbestmateriaal	Verwijderen
11. Onderdak	Advies	-

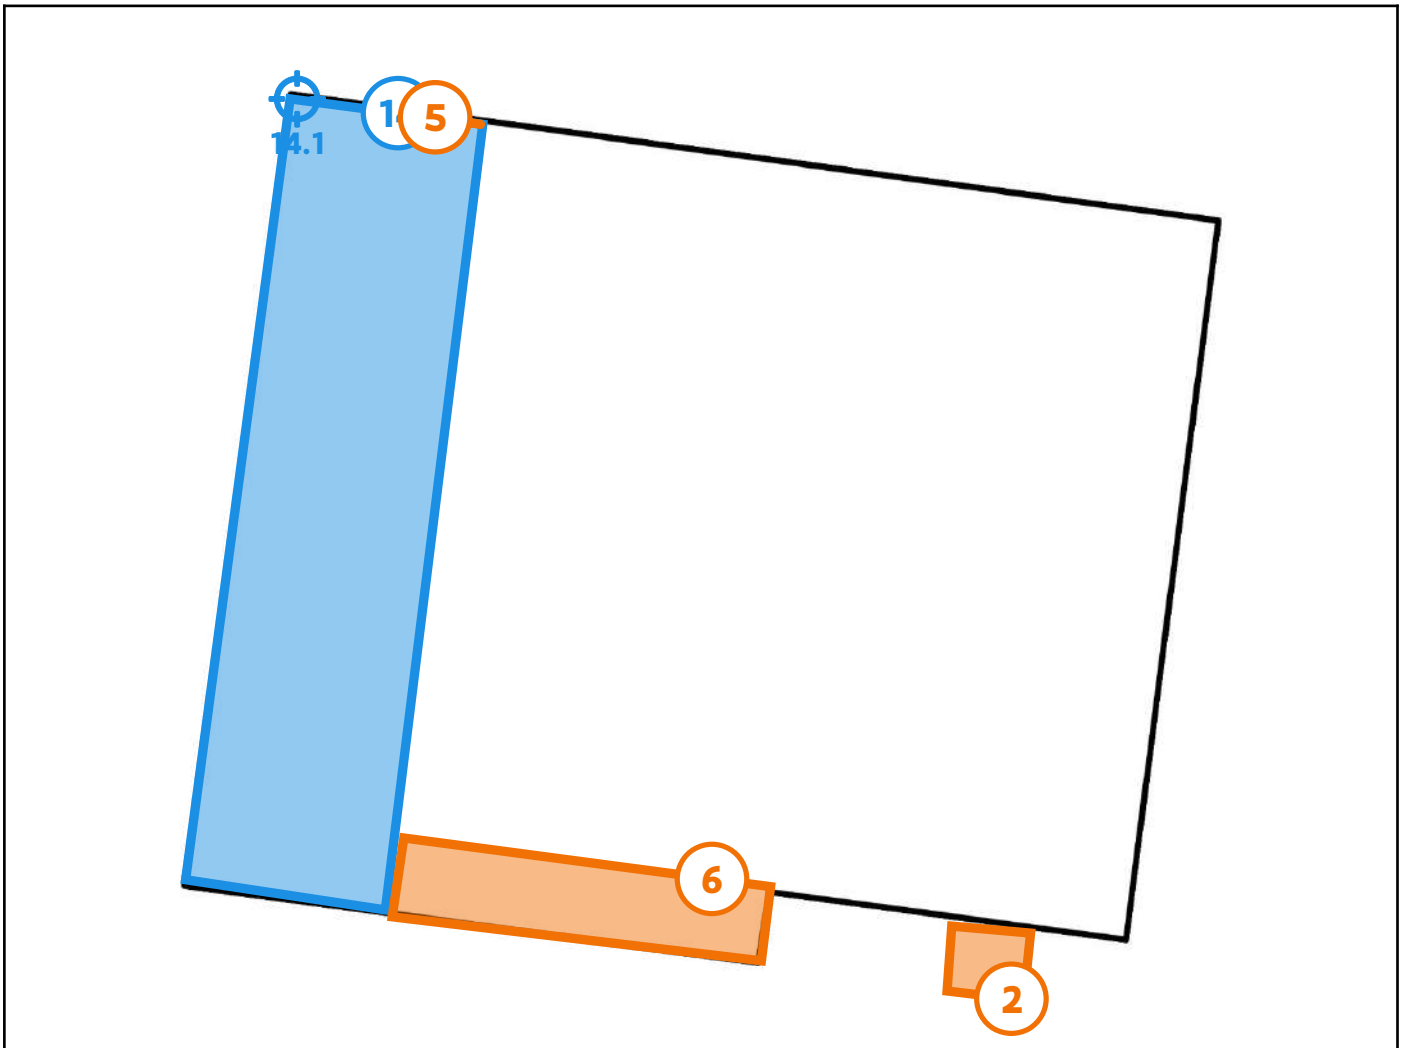
Plan 1.6: Woning buiten

Beschrijving	Type	Actie
2. Plaat in tuin	Asbestmateriaal	Verwijderen
5. Rode leien zijgevel	Asbestmateriaal	Verwijderen
6. Rode dakleien	Asbestmateriaal	Verwijderen
14. Roofing	Geen asbest	-
14.1 Code: 9	Puntmonster	-
