Asbestinventarisatetest

Marnixlaan 59, 3090 Overijse

Attestnummer : 20240514-000818.000

Uitgegeven op : 14.05.2024

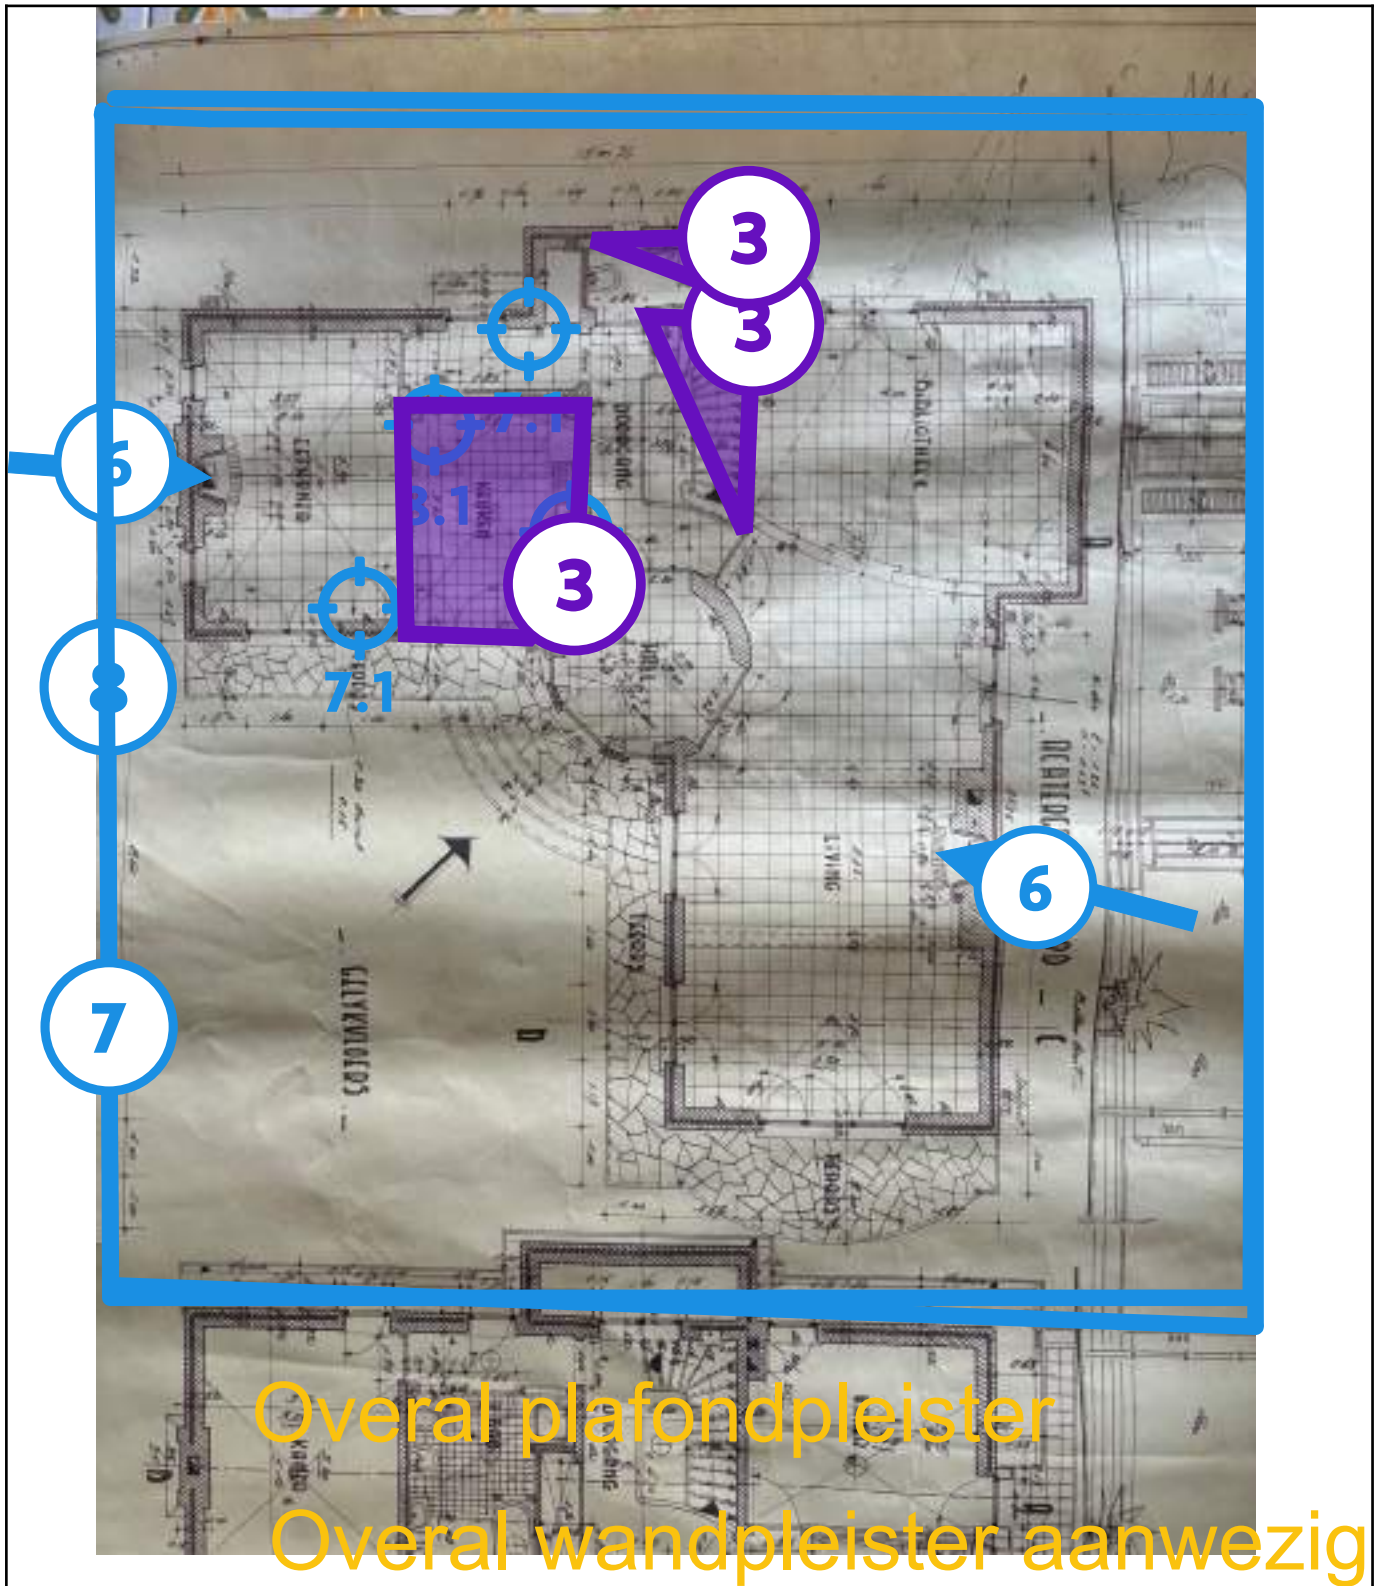
Plan 1.1: Gelijkvloers

3. Vloer en wandtegels	Advies	-
6. Schouwversiering tussen opening en schouwmantel	Geen asbest	-
7. Wandpleister	Geen asbest	-
7.1 Code: M02	Mengmonster	-
8. Plafondpleister	Geen asbest	-
8.1 Code: M03	Mengmonster	-
