Asbestinventarisatetest

Mansteen 101, 1745 Opwijk

Attestnummer : 20240506-000187.000

Niet-asbestveilig

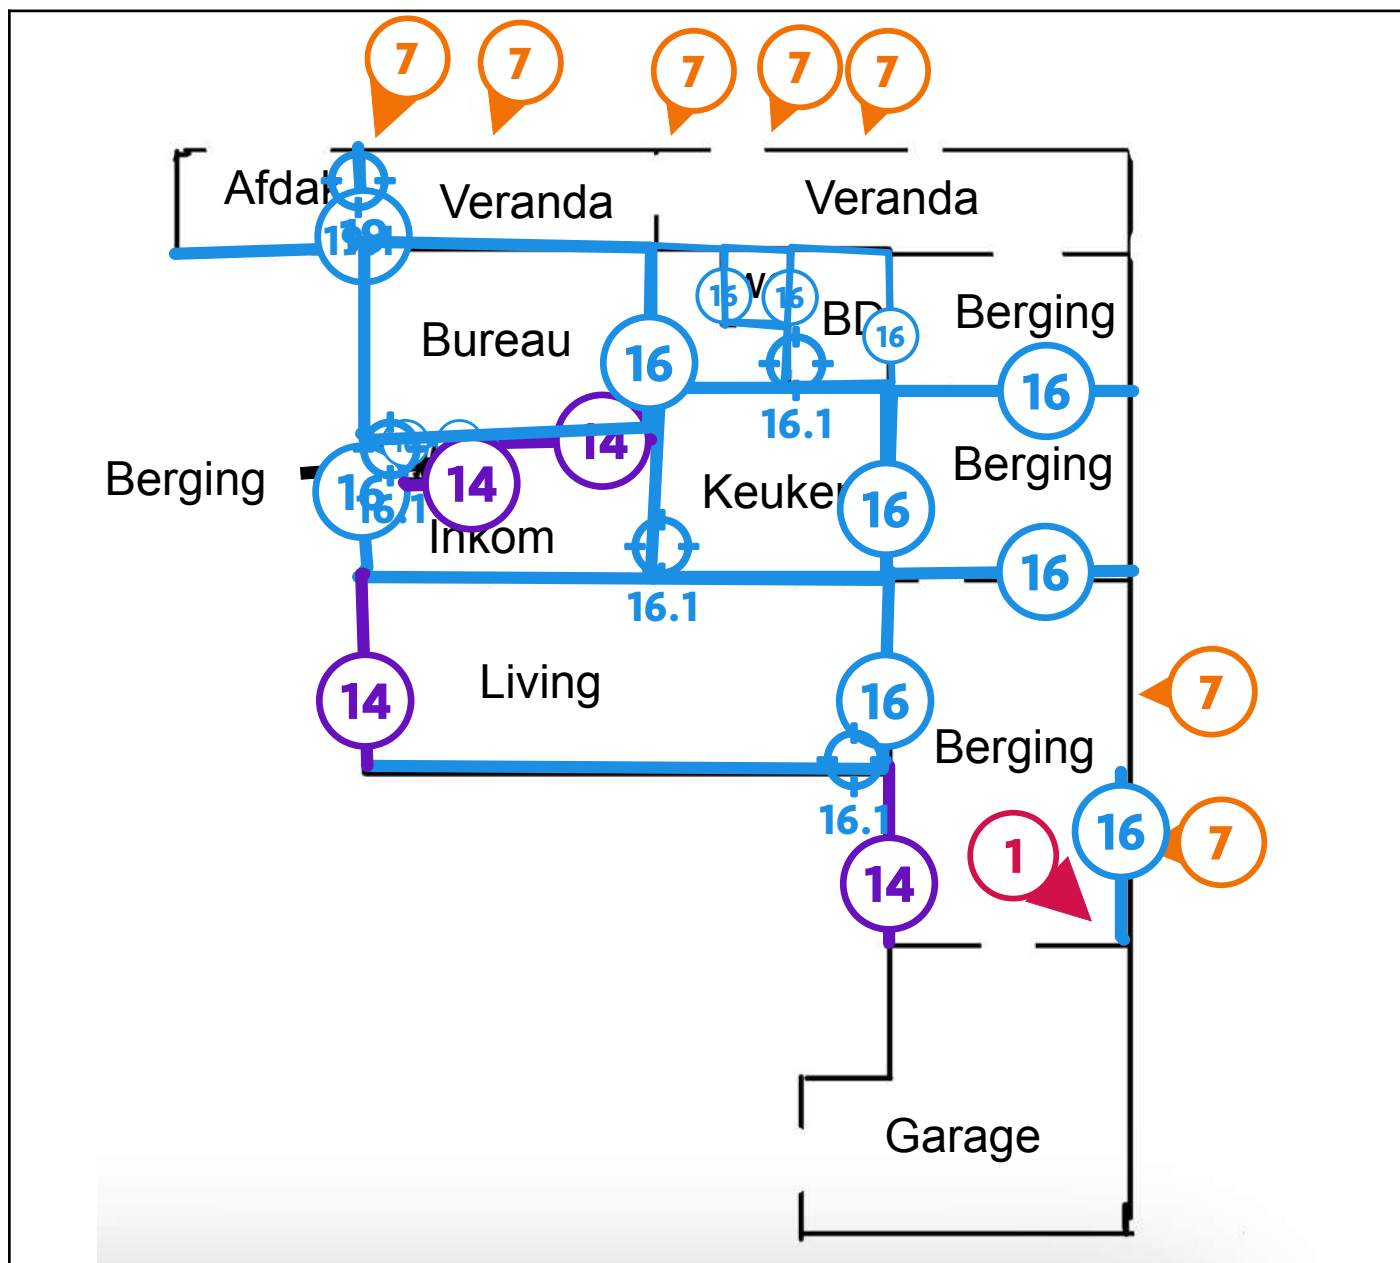
Plan 1.1: Woning gelijkvloers

Beschrijving	Type	Actie
1. Rookgaskanaal	Asbestmateriaal	Dringend verwijderen
7. Steunpilaren veranda en berging	Asbestmateriaal	Maatregelen nemen
14. Valse muren	Advies	-
16. Pleisterwerk muren	Geen asbest	-

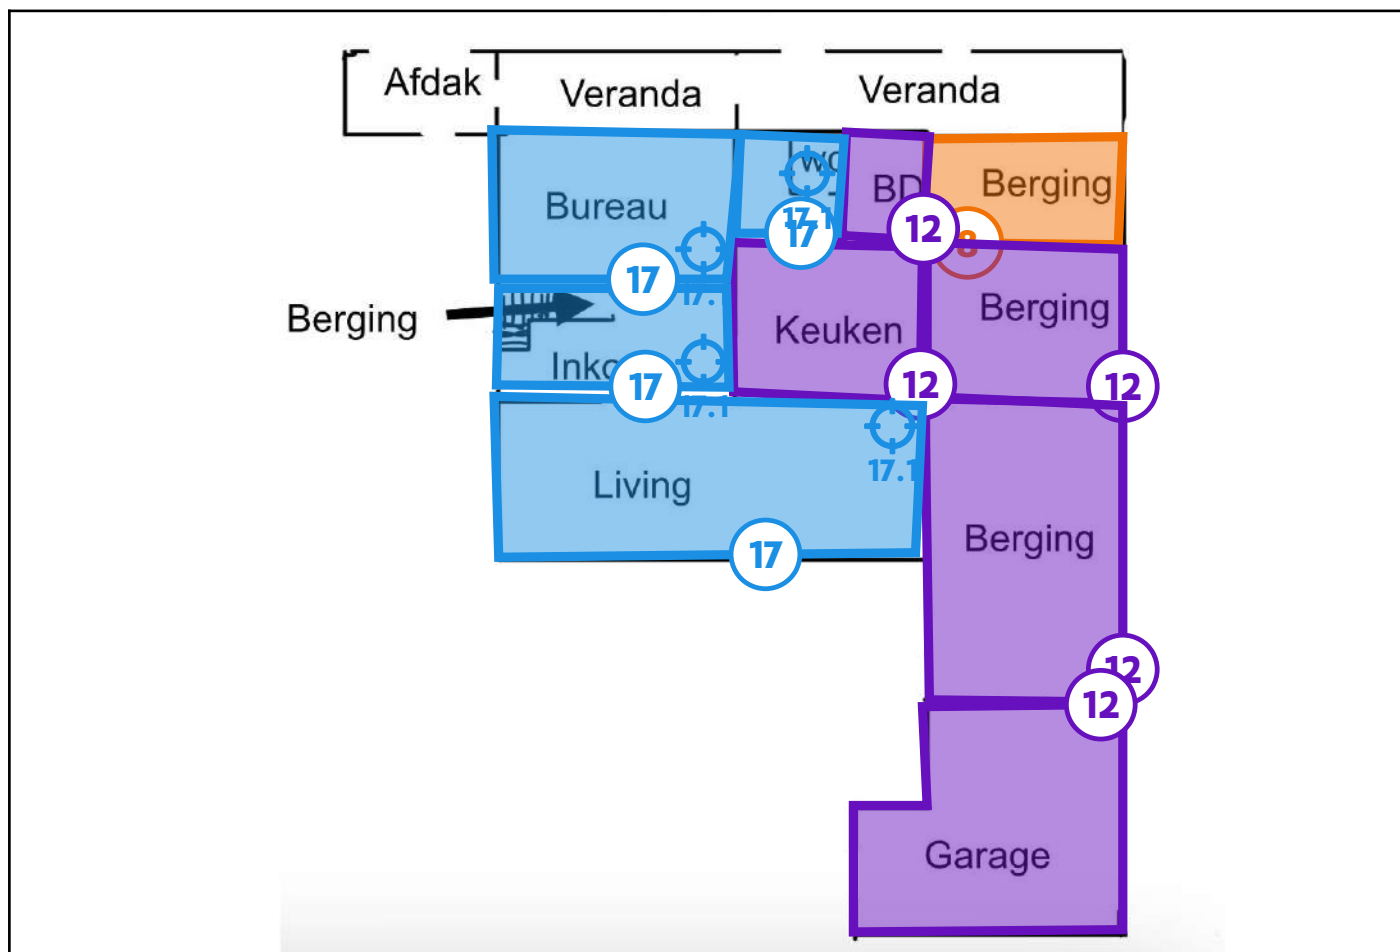
Plan 1.2: Grondplan gelijkvloers

Beschrijving	Type	Actie
8. Golfplaten onder vals plafond	Asbestmateriaal	Maatregelen nemen
12. Valse plafonds	Advies	-
17. Pleisterwerk plafond	Geen asbest	-
17.1 Code: 34363/04	Mengmonster	-

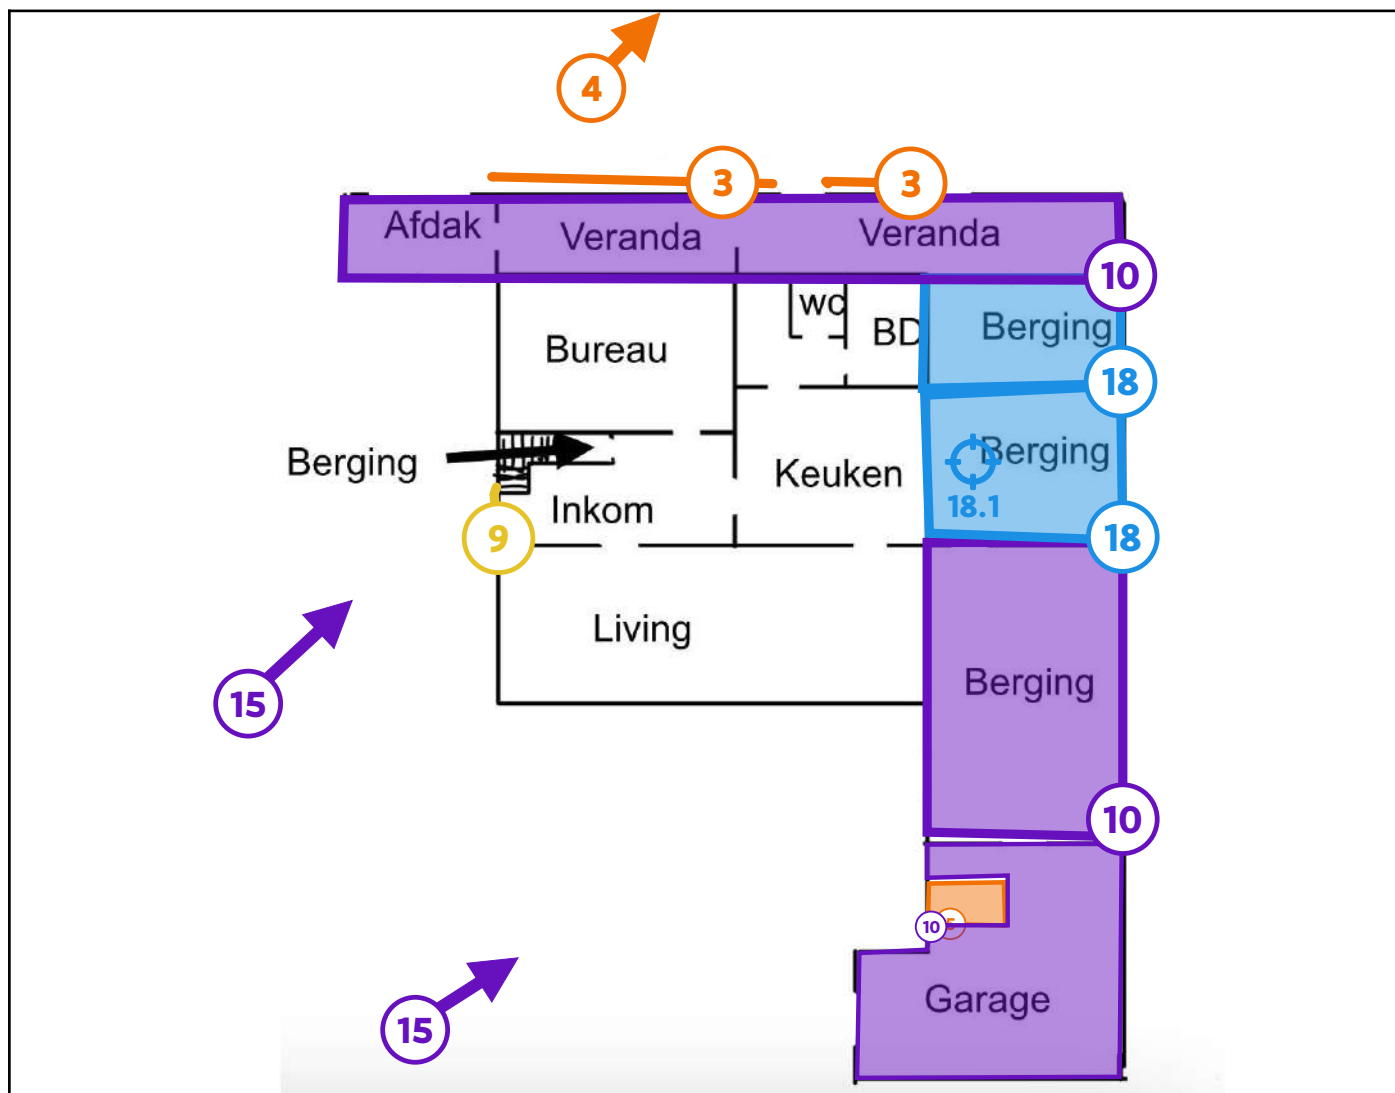
Plan 1.3: Grondplan gelijkvloers

Beschrijving	Type	Actie
3. Golfplaten aan buitenwand veranda	Asbestmateriaal	Verwijderen
4. Cementen buis in de tuin	Asbestmateriaal	Verwijderen
5. Stukje cementen golfplaat op schuin dak	Asbestmateriaal	Verwijderen
9. Plaat in voordeur	Asbestmateriaal	Zorgvuldig beheren
10. Ijzeren golfplaten op schuine daken	Advies	-
15. Bloempotten	Advies	-

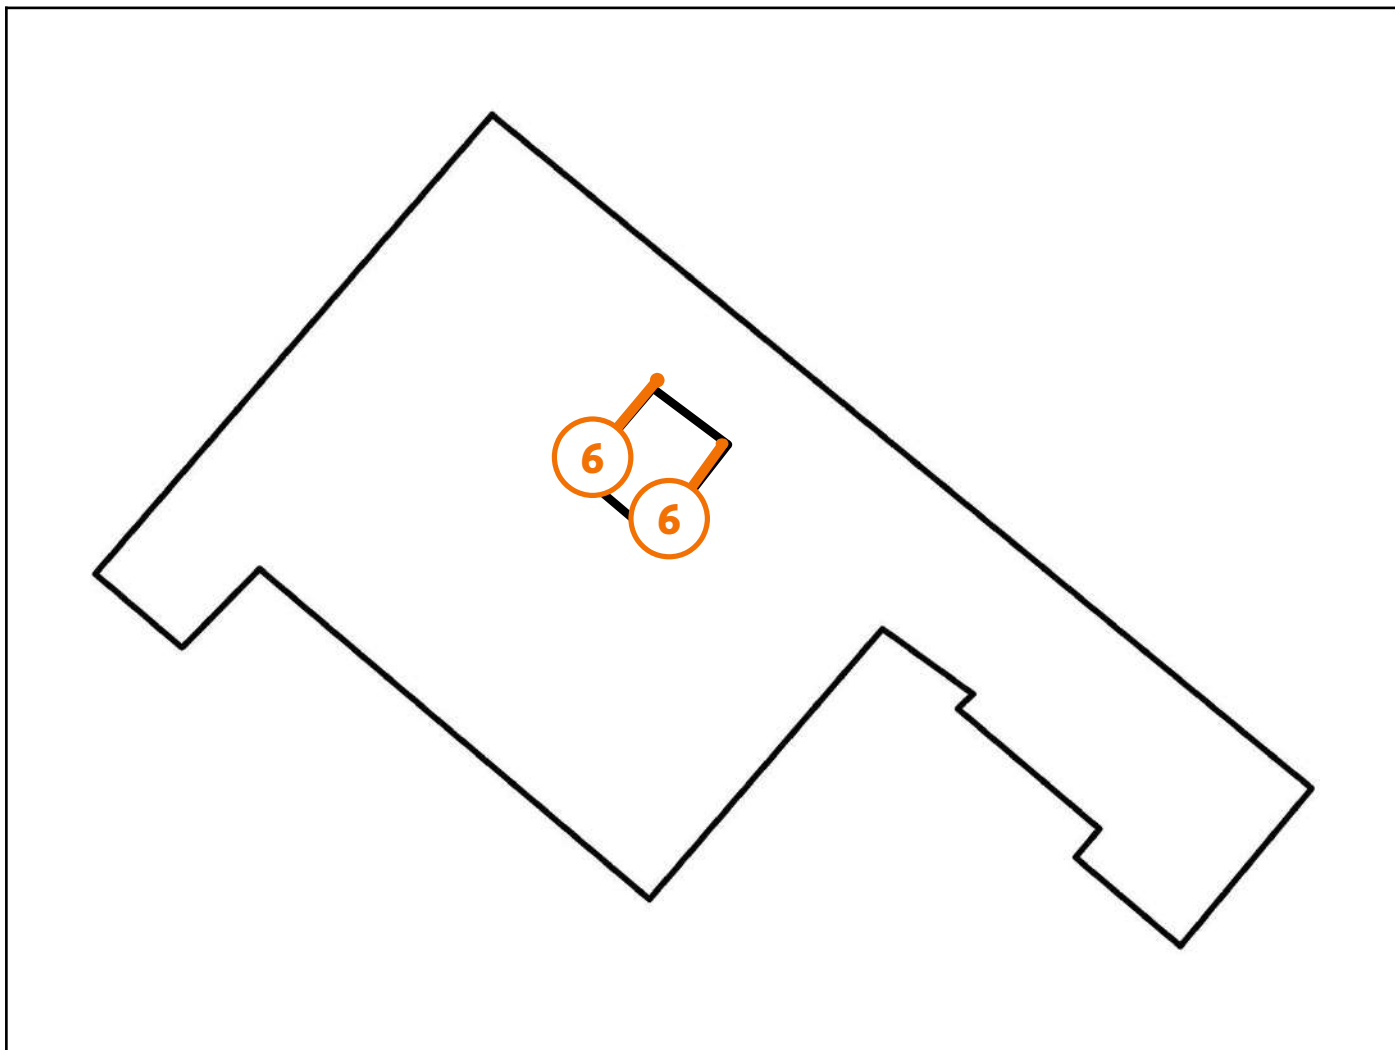
Plan 1.5: Woning plan

Beschrijving	Type	Actie
6. Leien aan zijkant dakkapel	Asbestmateriaal	Verwijderen

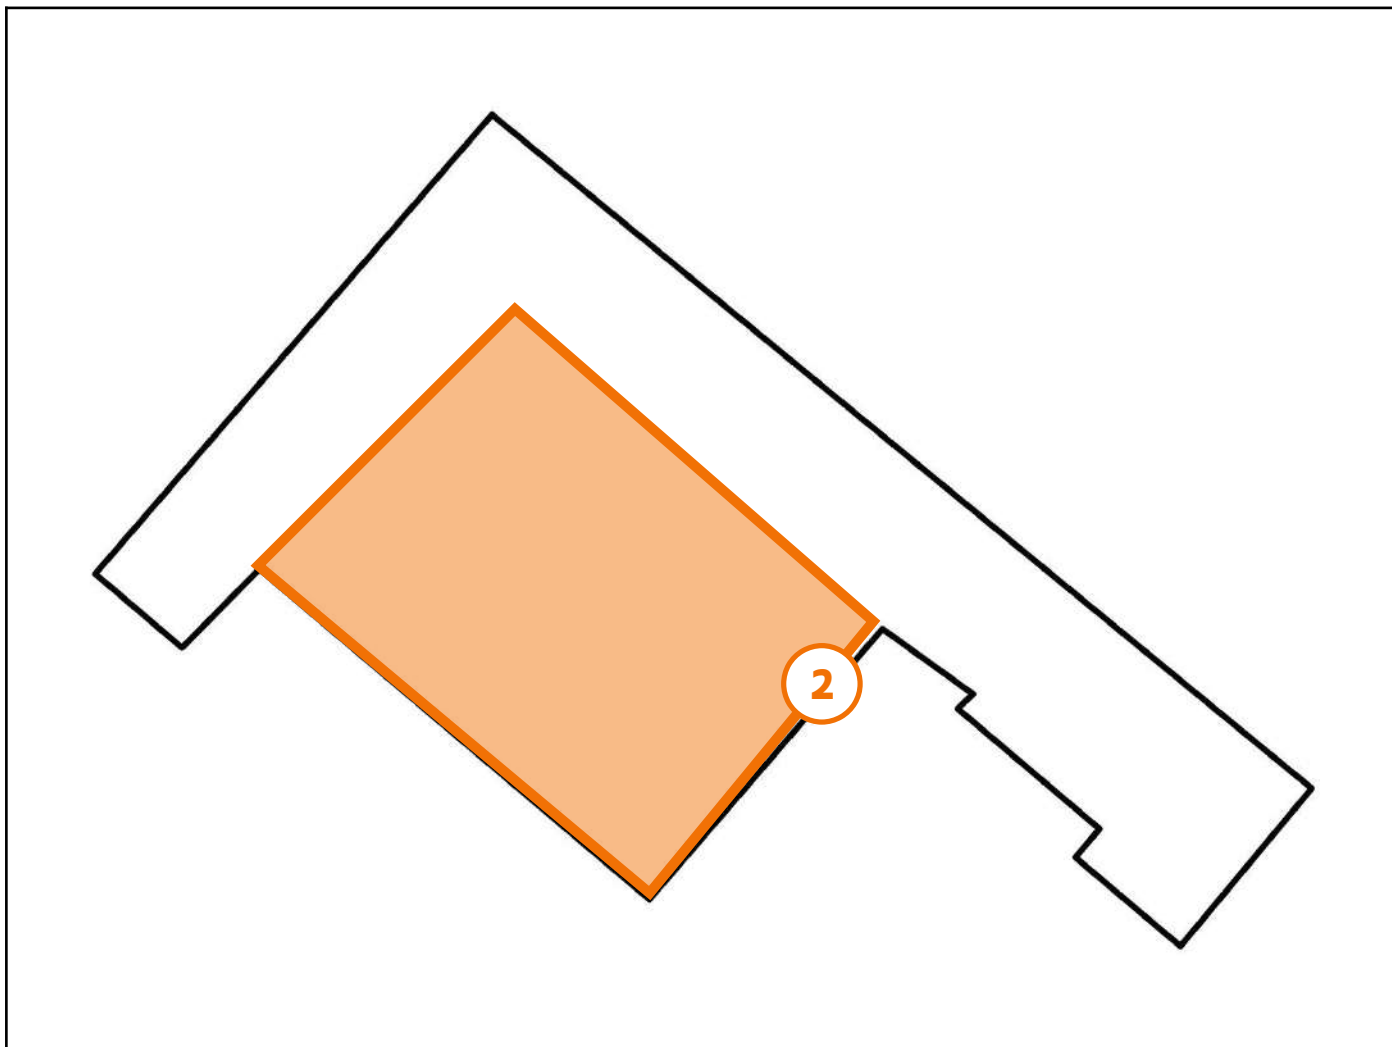
Plan 1.6: Woning plan

Beschrijving	Type	Actie
2. Leien schuin dak	Asbestmateriaal	Verwijderen

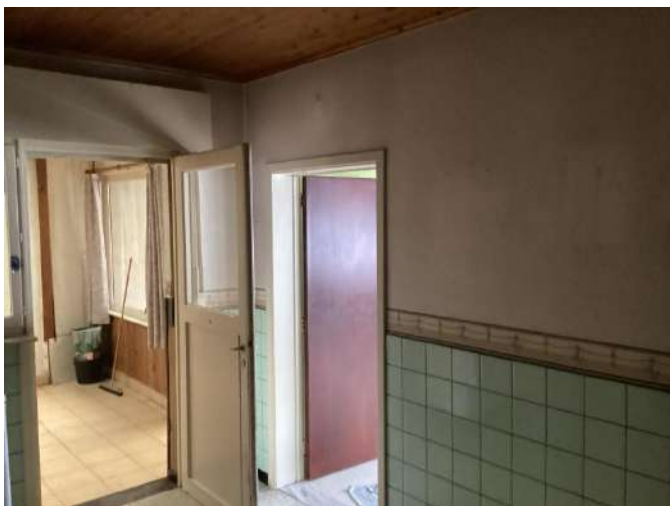
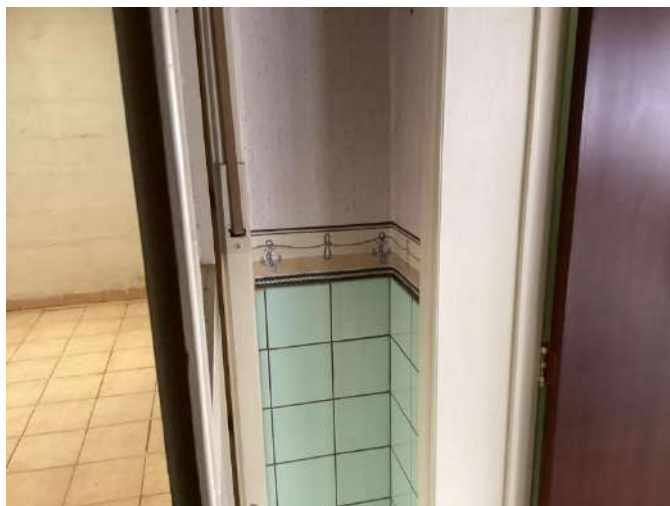
Geen asbest

Beschrijving	Pleisterwerk muren
Omgeving	Binnen
Primaire drager	Binnenwand

Bindmiddel van materiaal	Gips - kalk
Gebondenheid op basis van bindmiddel	Niet-hechtgebonden
Hoeveelheid (oppervlakte - dikte - aantal)	• 210,00 m ² - 1,00 cm - 1 stuk
Totaal volume	2,10 m ³
Identificatiemethode	Vaststelling met monstername
Destructieve handeling voor identificatie	Nee

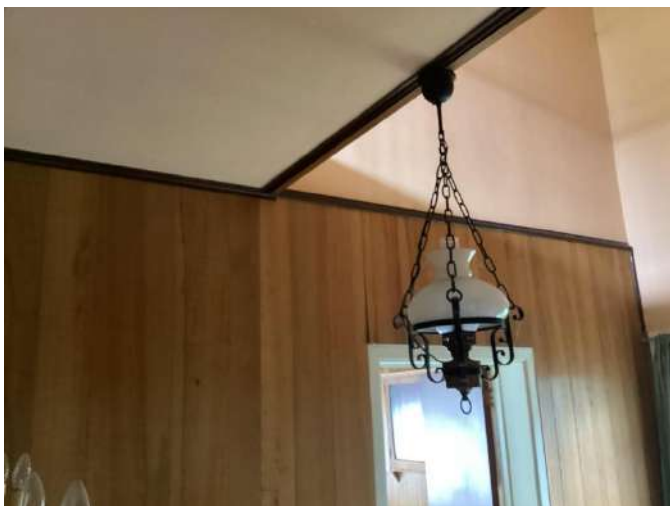
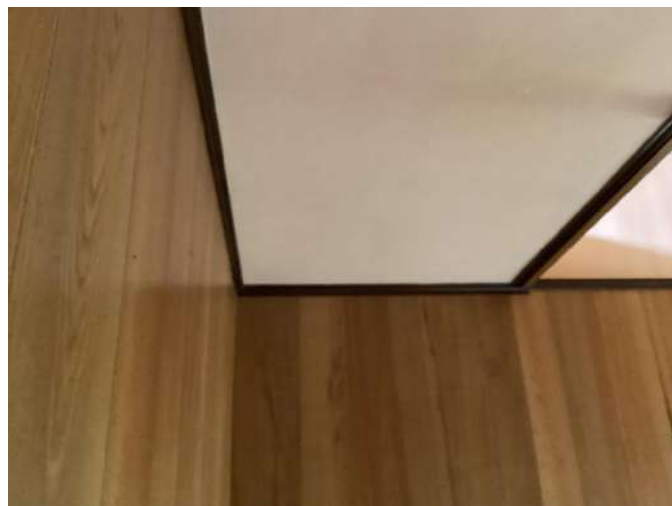
Beschrijving	Pleisterwerk plafond
Omgeving	Binnen
Primaire drager	Plafond

Bindmiddel van materiaal	Gips - kalk
Gebondenheid op basis van bindmiddel	Niet-hechtgebonden
Hoeveelheid (oppervlakte - dikte - aantal)	• 170,00 m ² - 1,00 cm - 1 stuk
Totaal volume	1,70 m ³
Identificatiemethode	Vaststelling met monstername
Destructieve handeling voor identificatie	Nee
Opmerking	Stalen genomen op de verplichte plaatsen waar mogelijk is.

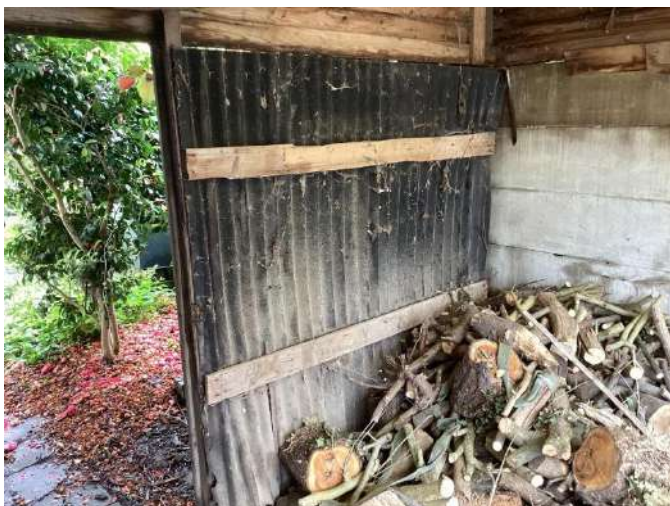
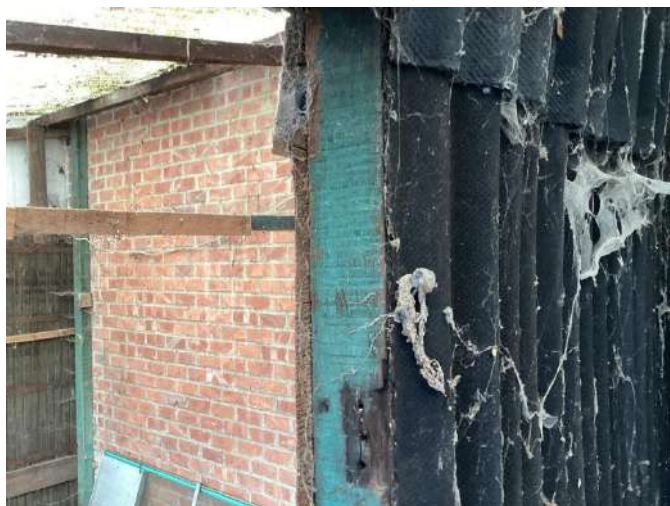
Fiche 19: Bithumen golfplaten

Geen asbest
