# Asbestinventarisatetest

Kappellelaan 214, 1860 Meise

Attestnummer : 20240605-000271.000

Uitgegeven op : 05.06.2024

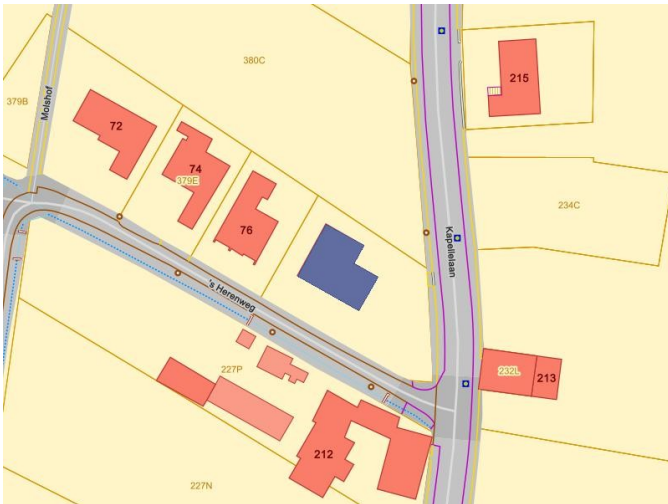
## Zone 1: Hoofdgebouw

Tijdens de inspectie vastgesteld:

- 0 Asbestmaterialen
- 0 Beperkingen
- 0 Uitsluitingen
- 0 Roerende goederen
- 0 Puin, steenslag, (water)bodem
- 2 Adviezen
- 4 Geen asbest

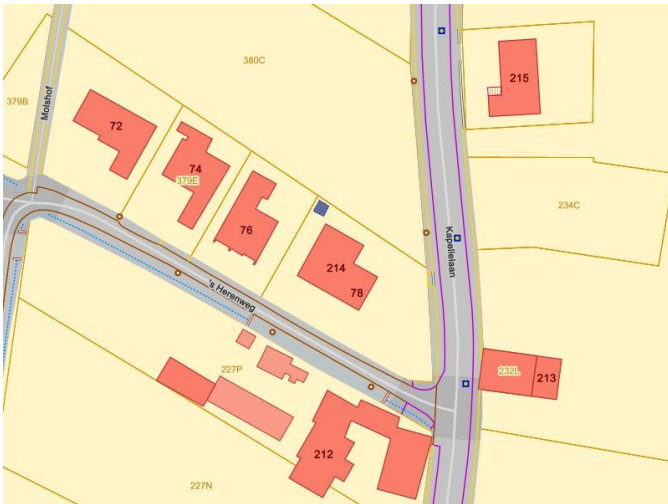
## Zone 2: Tuinberging

Tijdens de inspectie vastgesteld:

- 0 Asbestmaterialen
- 0 Beperkingen
- 0 Uitsluitingen
- 0 Roerende goederen
- 0 Puin, steenslag, (water)bodem
- 1 Adviezen**
- 0 Geen asbest
