Asbestinventarisatetest

Kerkstraat 35, 9968 Assenede

Attestnummer : 20231013-000203.000

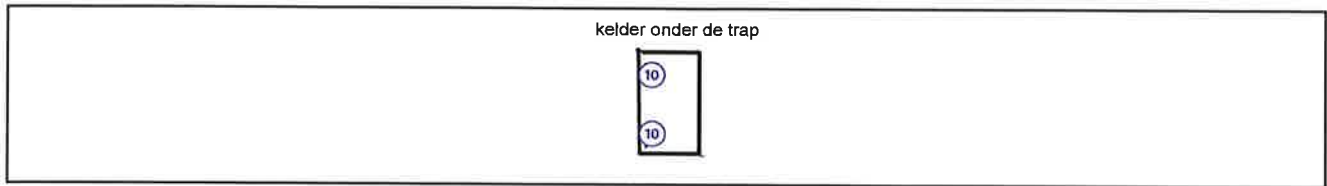
Plan 1.1: kelder plattegrond

10. cementbuis

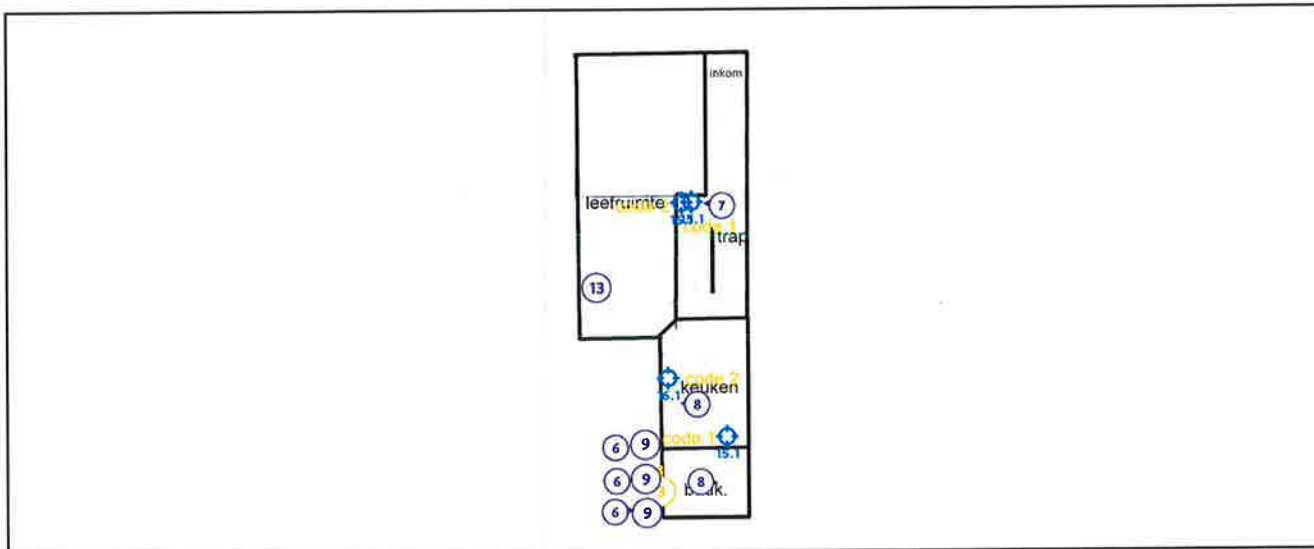
Plan 1.2: gelijkvloers plattegrond

Beschrijving	Type	Actie
3. raamdorpel	Asbestmateriaal	Zorgvuldig beheren
6. putten/ deksels	Beperking	-
7. elektriciteitsbedrading/ kast 2020	Advies	-
8. faience tegellijm	Advies	-
9. putten/ deksels	Advies	-
13. pelletkachel 2022	Advies	-
15. wandpleister	Geen asbest	-
15.1 Code: 1	Mengmonster	-
16. plafondpleister	Geen asbest	-
16.1 Code: 2	Mengmonster	-

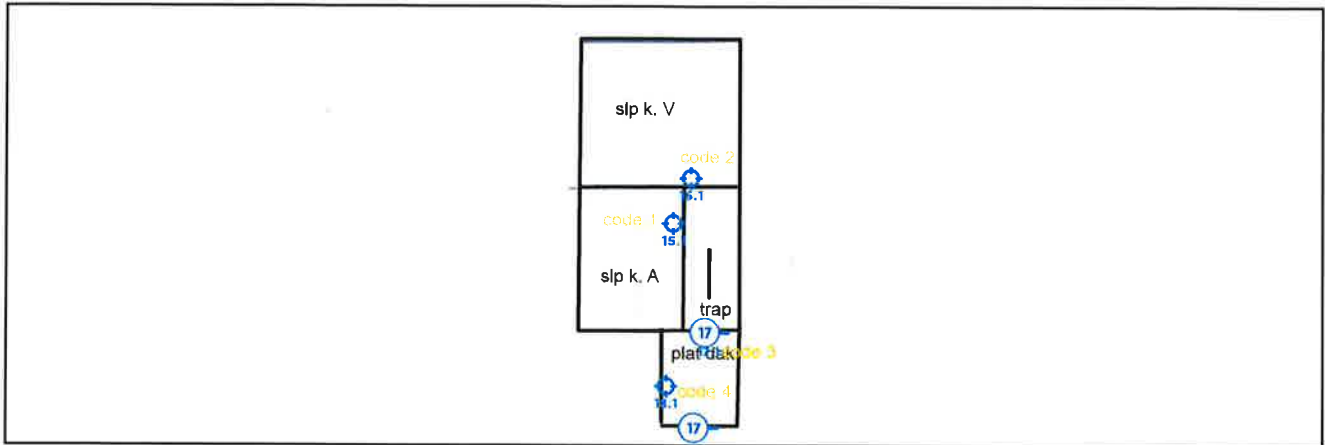
Plan 1.3: +1 platte grond

Beschrijving	Type	Actie
15. wandpleister	Geen asbest	-
15.1 Code: 1	Mengmonster	-
16. plafondpleister	Geen asbest	-
16.1 Code: 2	Mengmonster	-
17. mastiek raam hout/ glas	Geen asbest	-
17.1 Code: 3	Puntmonster	-
18. roofing bovenste laag	Geen asbest	-
18.1 Code: 4	Puntmonster	-

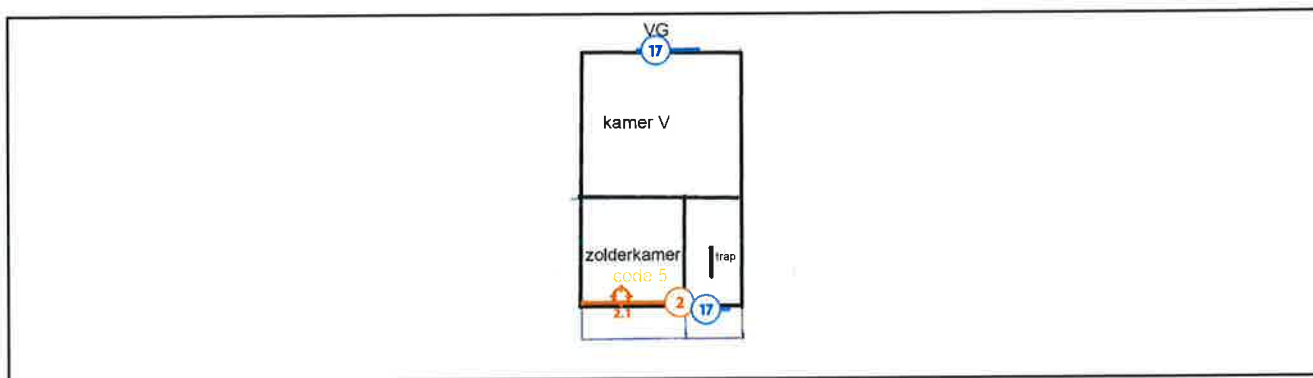
Plan 1.4: +2 plattegrond

Beschrijving	Type	Actie
2. menuiserie plaat binnenafwerking	Asbestmateriaal	Verwijderen
2.1 Code: 5	Puntmonster	-
17. mastiek raam hout/ glas	Geen asbest	-

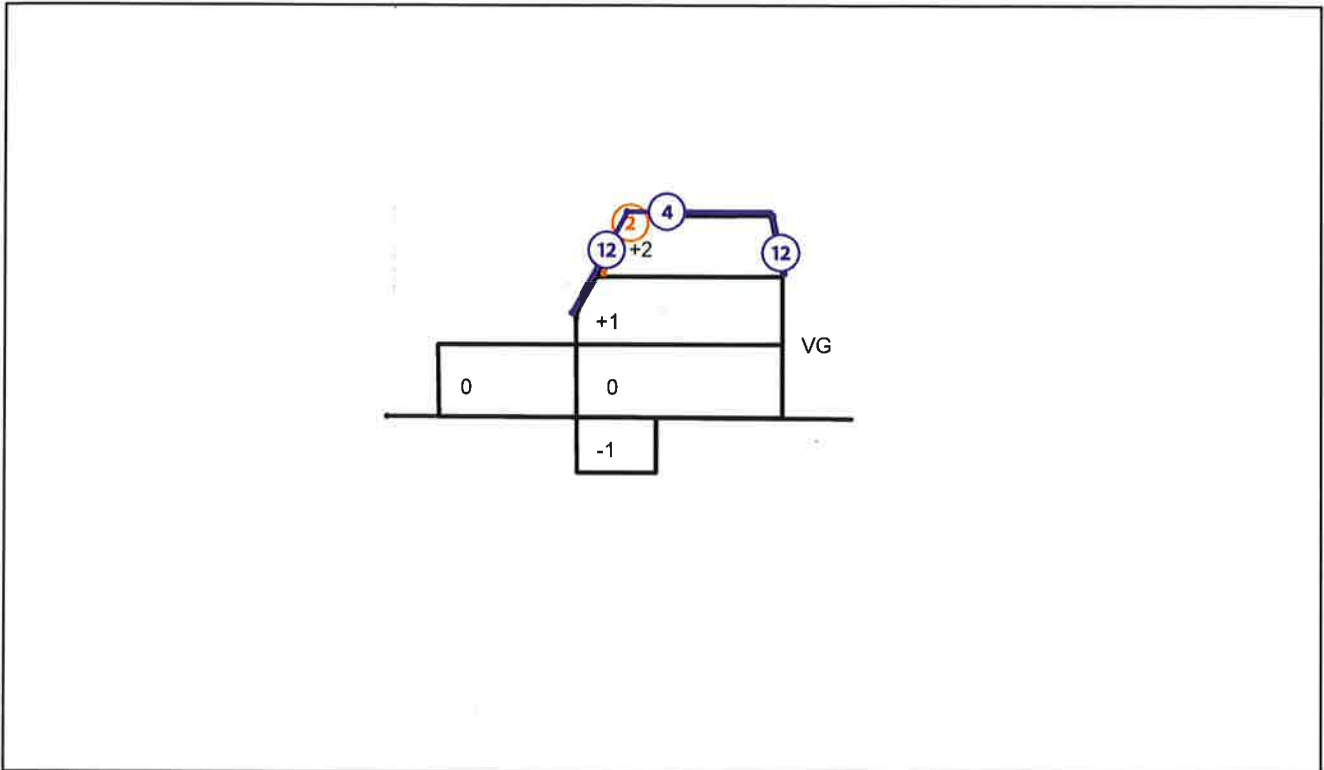
Plan 1.5: doorsnede

Beschrijving	Type	Actie
2. menuiserie plaat binnenafwerking	Asbestmateriaal	Verwijderen
4. plat dak boven de 2de verdieping	Beperking	-
12. hellend dak	Advies	-

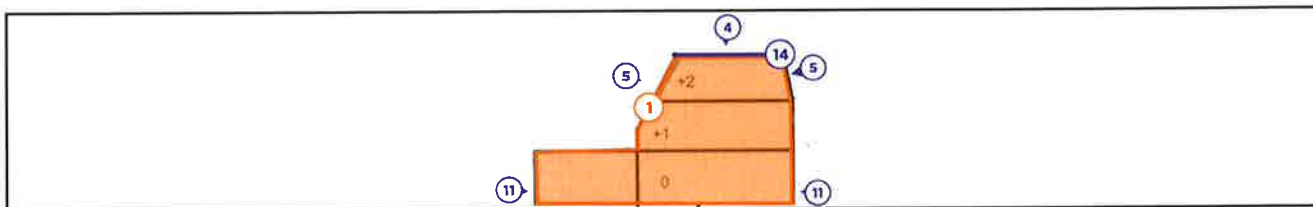
Plan 1.6: RG leien

Beschrijving	Type	Actie
1. gevelleien	Asbestmateriaal	Verwijderen
4. plat dak boven de 2de verdieping	Beperking	-
5. hellend dak	Beperking	-
11. gevelleien nieuw	Advies	-
14. plat dak boven 2de verdieping	Advies	-
