Asbestinventarisatetest

Brusselsesteenweg 18, 1850 Grimbergen

Attestnummer : 20240618-000584.000

Uitgegeven op : 18.06.2024

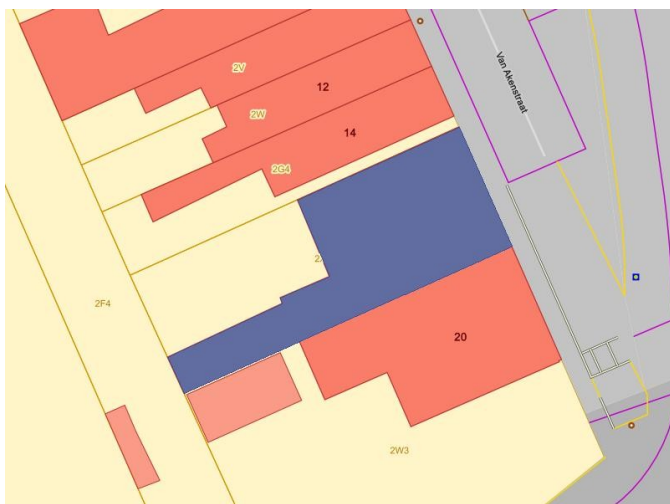
Zone 1: Woning

- 1 Asbestmateriaal**
- 0 Beperking
- 0 Uitsluiting
- 0 Roerend goed
- 0 Puin, steenslag, (water)bodem
- 4 Advies**
- 2 Geen asbest**
