# Asbestinventarisatetest

Veldkerstraat 2, 1930 Zaventem

Attestnummer : 20240707-000144.000

## Niet-asbestveilig

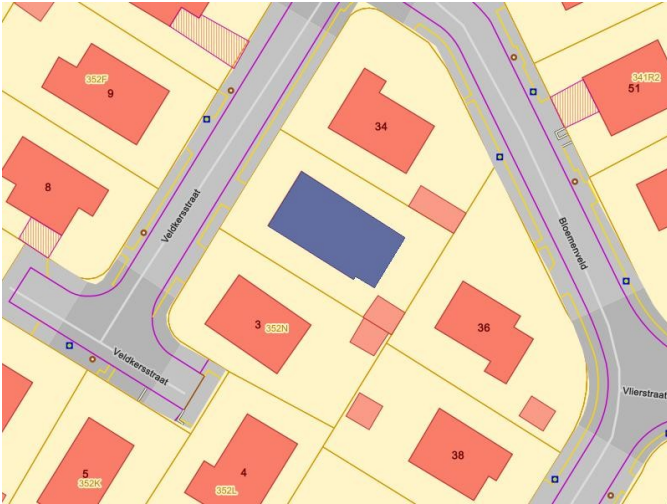
# Zone 1: Woning

- 3**    **Asbestmaterialen**
- 0    Beperkingen
- 0    Uitsluitingen
- 0    Roerende goederen
- 0    Puin, steenslag, (water)bodem
- 3**    **Adviezen**
- 1**    **Geen asbest**

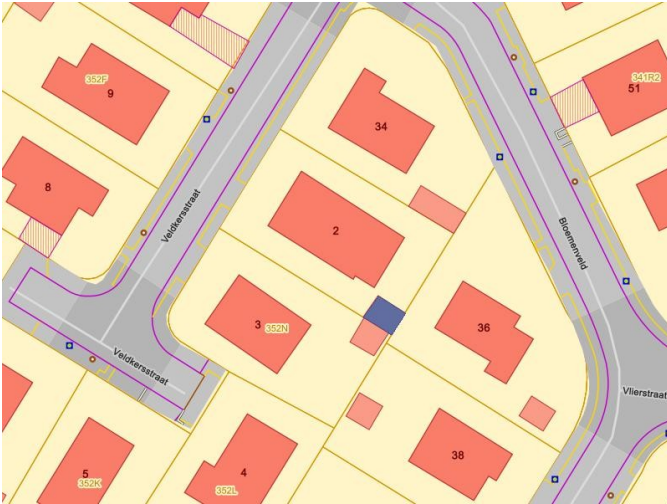
## Zone 2: Tuinhuis

- 1 Asbestmateriaal**
- 0 Beperking
- 0 Uitsluiting
- 0 Roerend goed
- 0 Puin, steenslag, (water)bodem
- 0 Advies
- 0 Geen asbest

Beschrijving	Type	Actie
3. constructie dak (tuinhuis)	Asbestmateriaal	Zorgvuldig beheren
3.1 Code: 002	Puntmonster	-

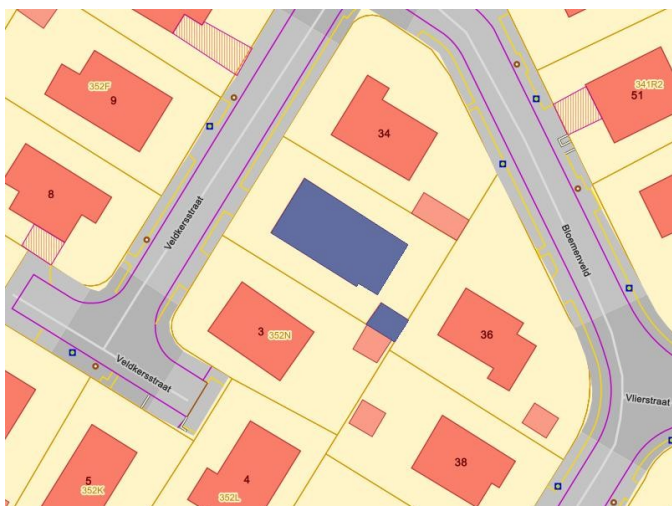
## Zone 3: Overig gebied

- 1 Asbestmateriaal**
- 0 Roerend goed
- 0 Puin, steenslag, (water)bodem
- 0 Geen asbest
