Asbestinventarisatetest

Schaperijstraat 98, 9900 Eeklo

Attestnummer : 20240612-000097.000

Uitgegeven op : 12.06.2024

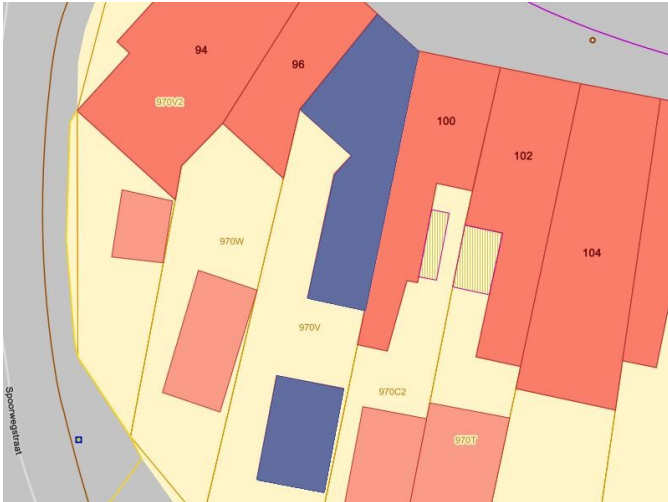
Zone 1: Hoofdgebouw gelijkvloers + garage

- 1 Asbestmateriaal**
- 0 Beperking
- 0 Uitsluiting
- 0 Roerend goed
- 0 Puin, steenslag, (water)bodem
- 1 Advies**
- 1 Geen asbest**

Beschrijving	Type	Actie
1. Golfdak garage	Asbestmateriaal	Dringend verwijderen
3. Pleisterwerk Plafonds	Advies	-
4. Pleisterwerk wanden	Geen asbest	-
4.1 Code: E-24-034667/01	Mengmonster	-
