# Asbestinventarisatetest

Lendakkerlaan 33, 8930 Menen

Attestnummer : 20230610-000001.001

Uitgegeven op : 09.07.2023

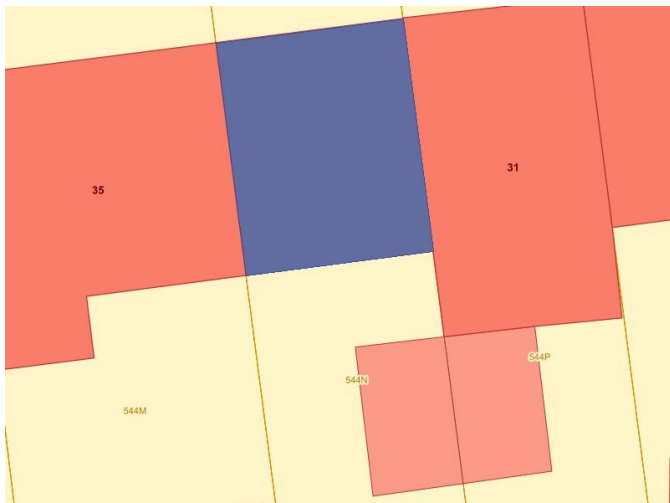
## Zone 1: Hoofdgebouw

- 4 Asbestmaterialen**
- 0 Beperkingen
- 0 Uitsluitingen
- 0 Roerende goederen
- 0 Puin, steenslag, (water)bodem
- 0 Adviezen
- 2 Geen asbest**

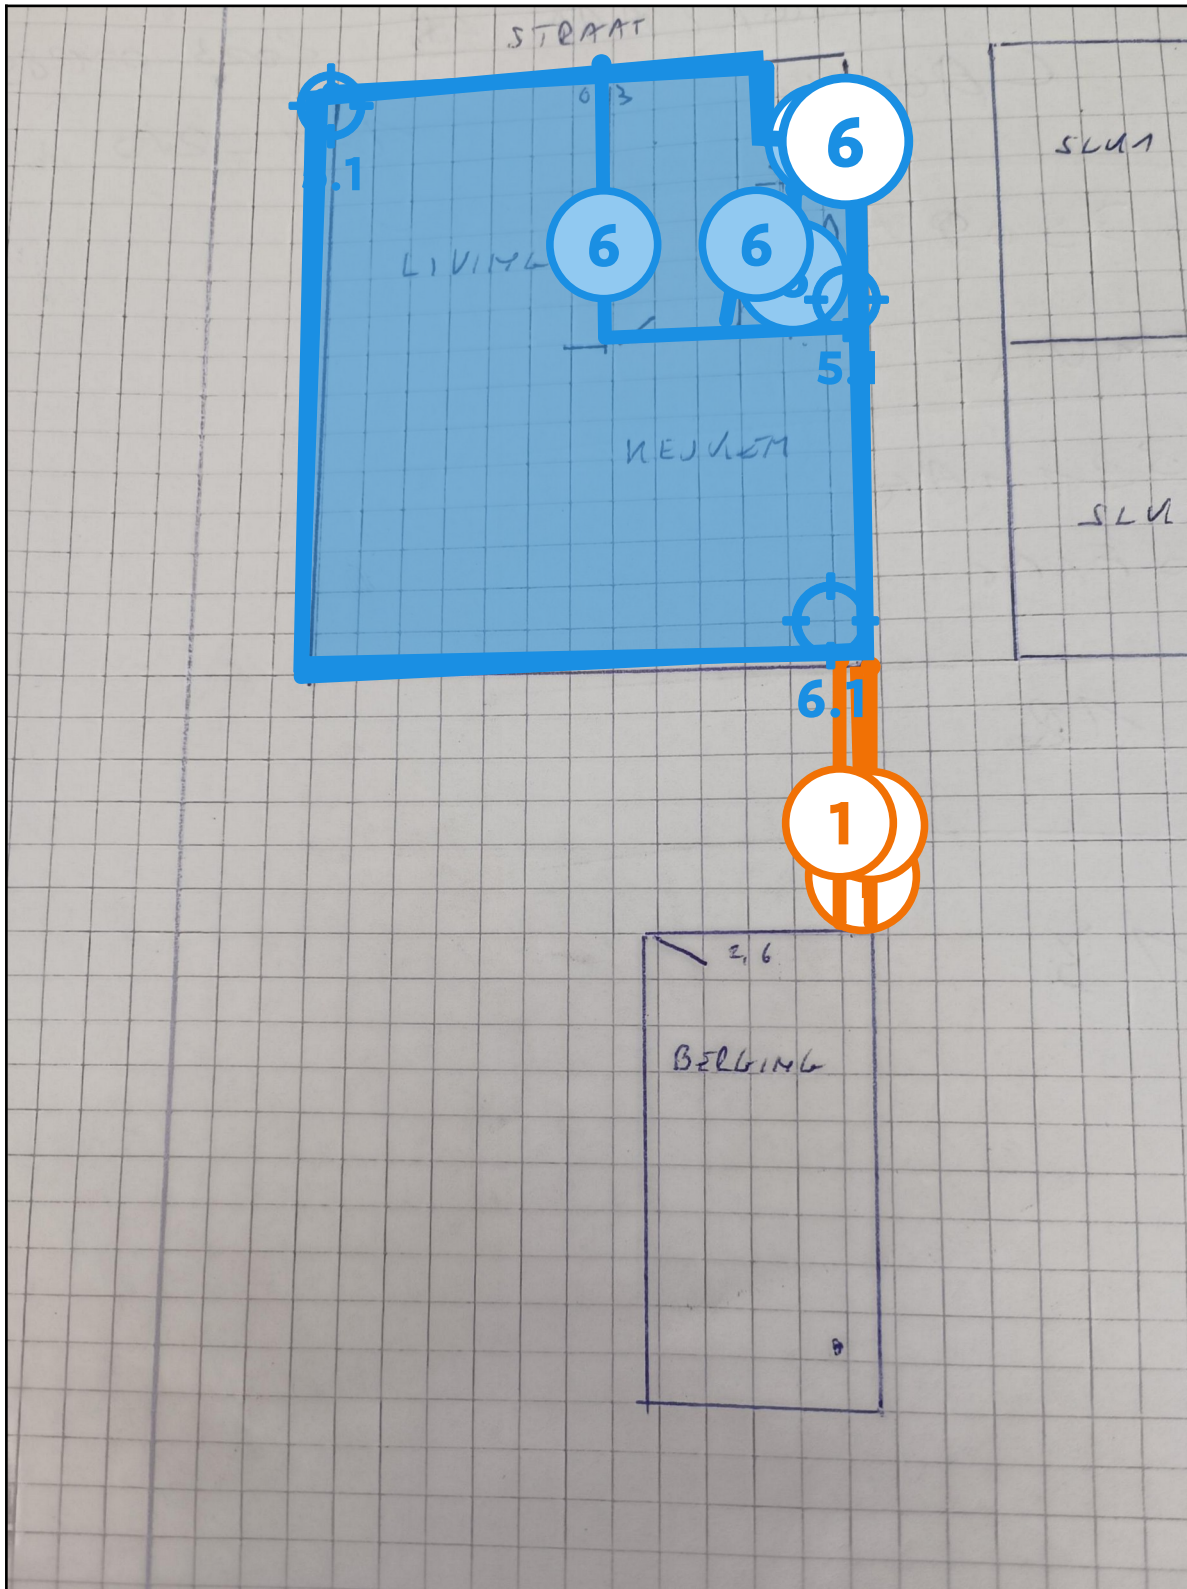
# Plan 1.1: GELIJKVLOERS EN KELDER

1. DEKSTEEN	Asbestmateriaal	<a href="#">Verwijderen</a>
5. PLEISTERWERK MUUR	Geen asbest	-
5.1 Code: 004	Mengmonster	-
6. PLEISTERWERK PLAFOND	Geen asbest	-
6.1 Code: 003	Mengmonster	-

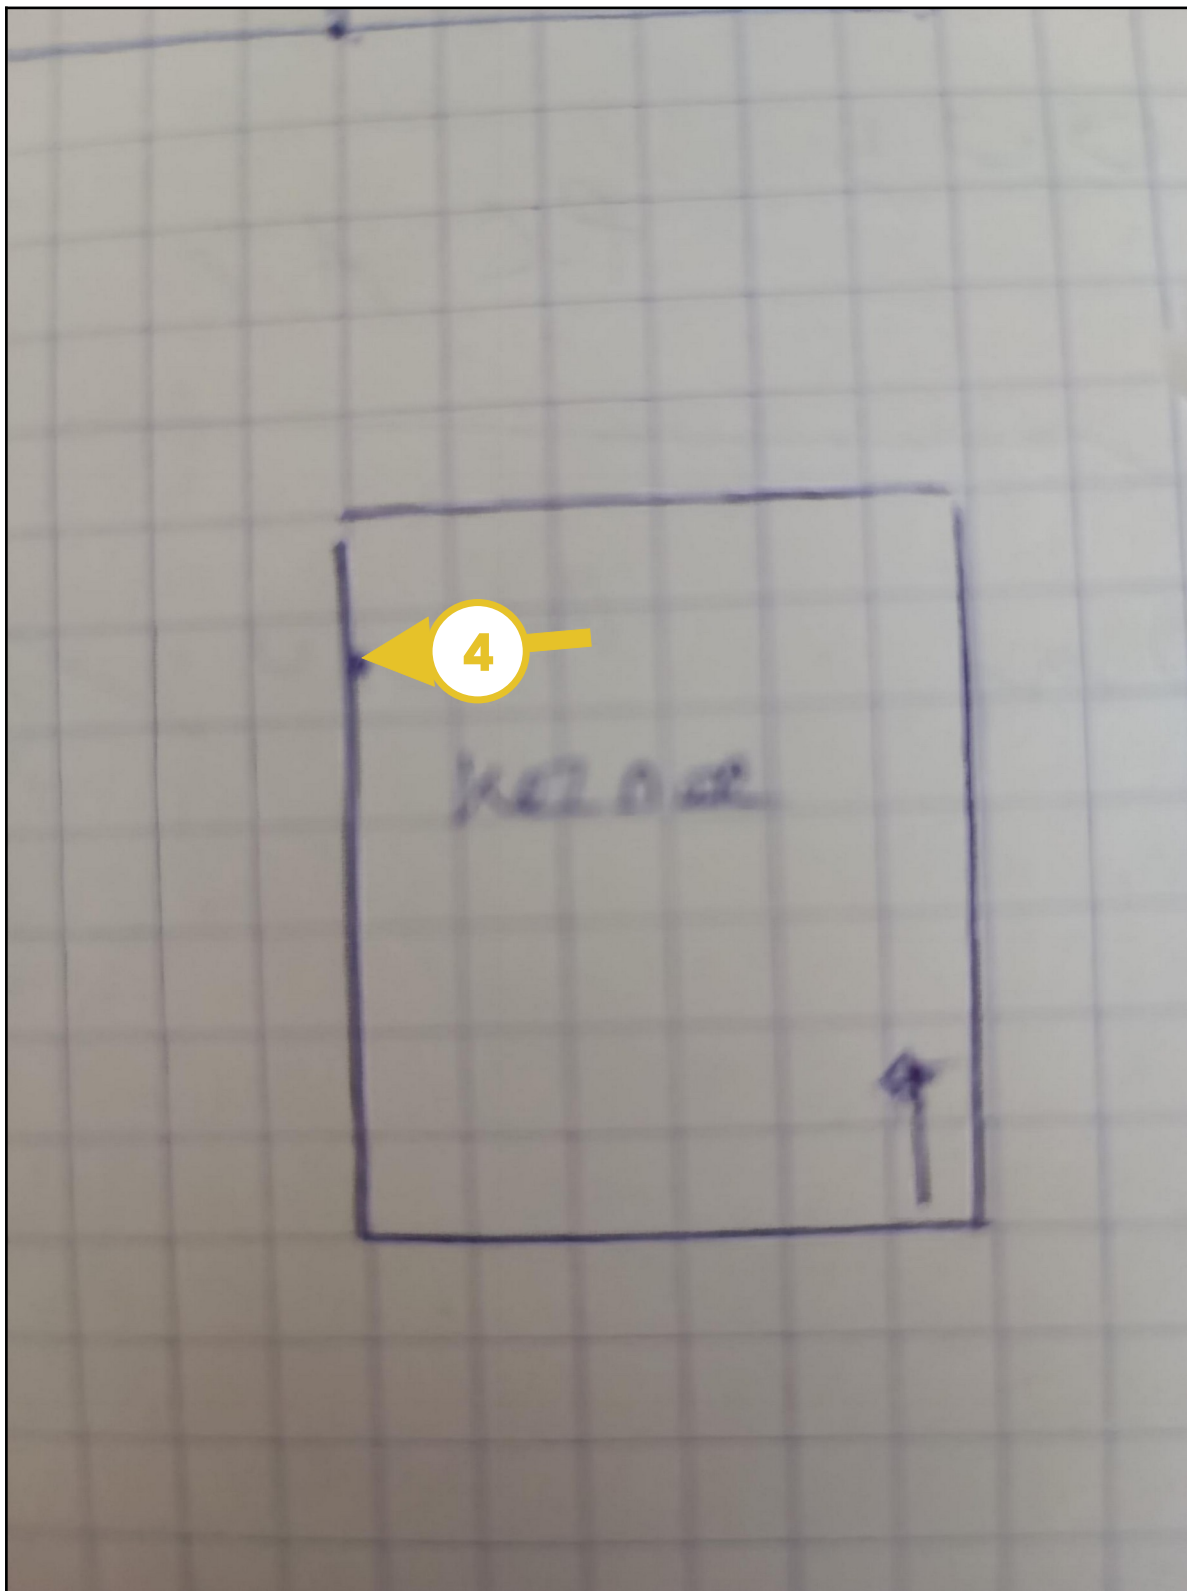
## Plan 1.2: KELDER

4. BAKELIET VERDEELDOOS

Asbestmateriaal

Zorgvuldig beheren

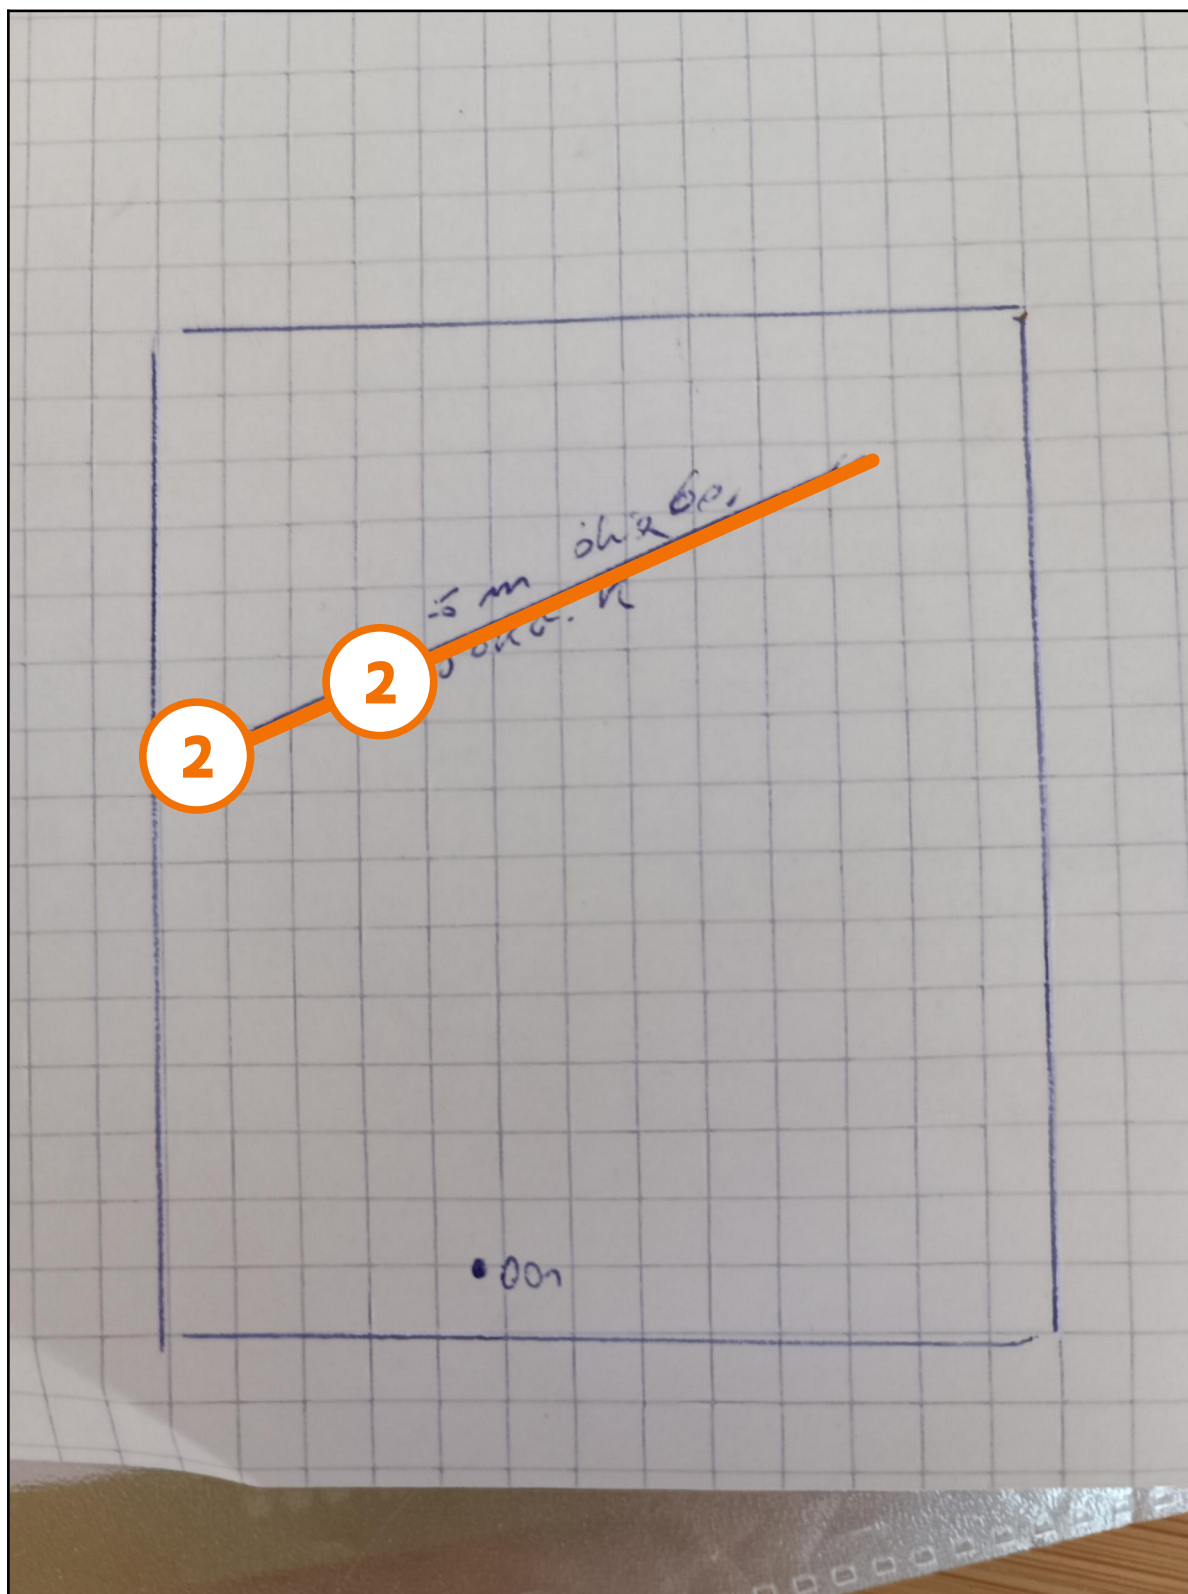
## Plan 1.3: ZOLDER

2. ROOKGASKANAAL

Asbestmateriaal

Verwijderen

5. PLEISTERWERK MUUR	Geen asbest	-
5.1 Code: 004	Mengmonster	-
6. PLEISTERWERK PLAFOND	Geen asbest	-
6.1 Code: 003	Mengmonster	-

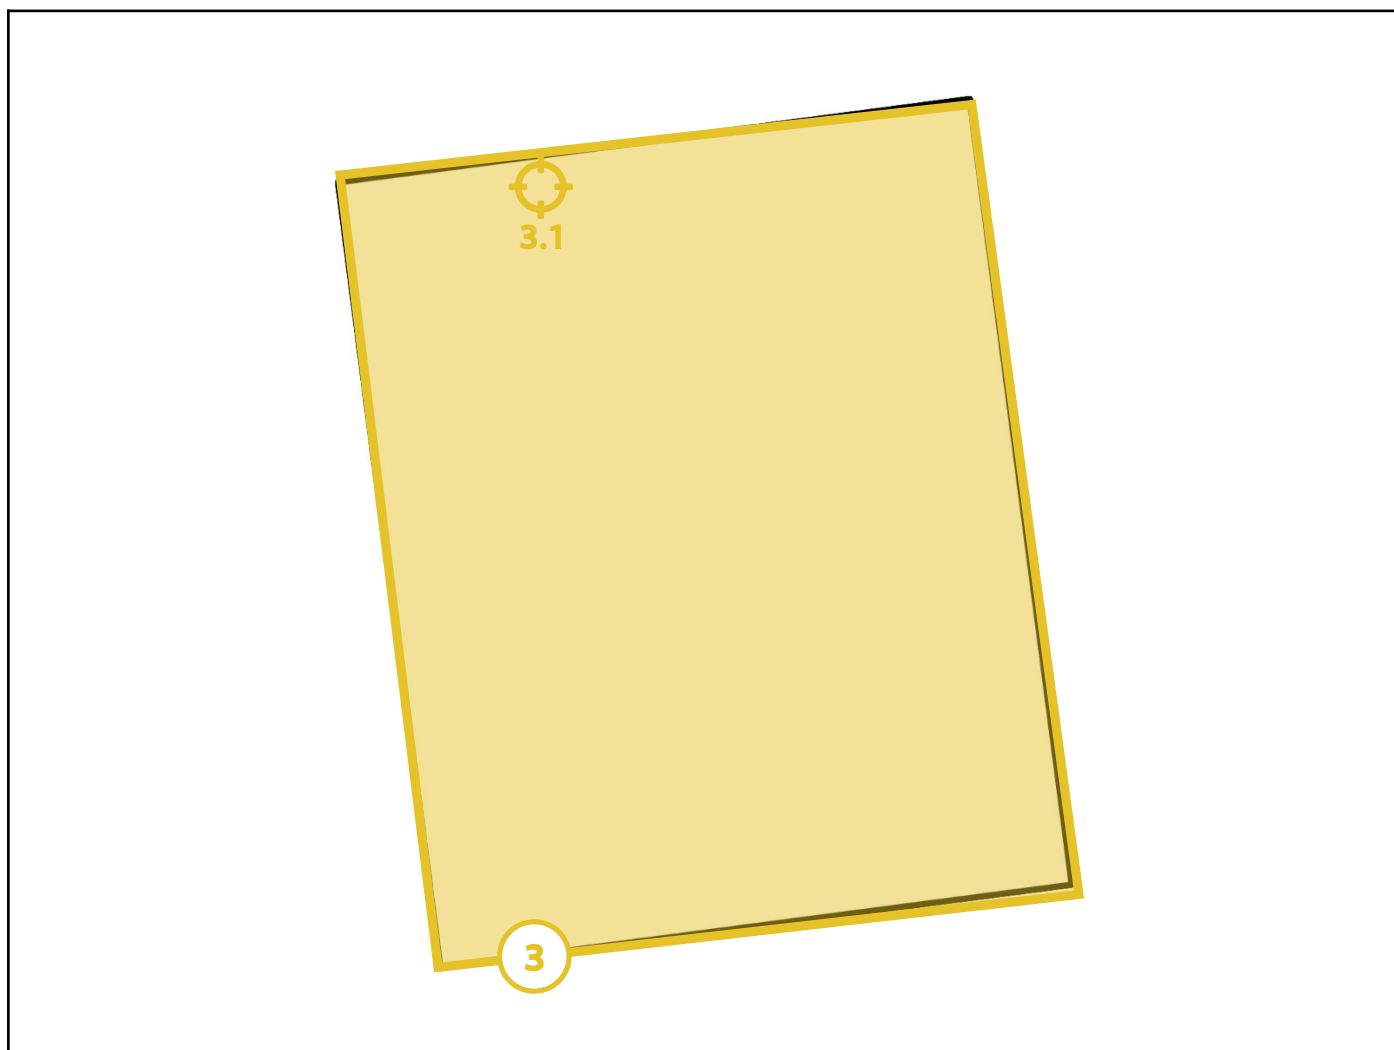
## Plan 1.5: ONDERDAKPLAAT

Beschrijving	Type	Actie
3. ONDERDAK IN ASBESTCEMENTPLATEN WONING	Asbestmateriaal	Zorgvuldig beheren
3.1 Code: 001	Puntmonster	-
