Asbestinventarisatetest

Bosstraat 6, 3040 Huldenberg

Attestnummer : 20240703-000421.000

Uitgegeven op : 03.07.2024

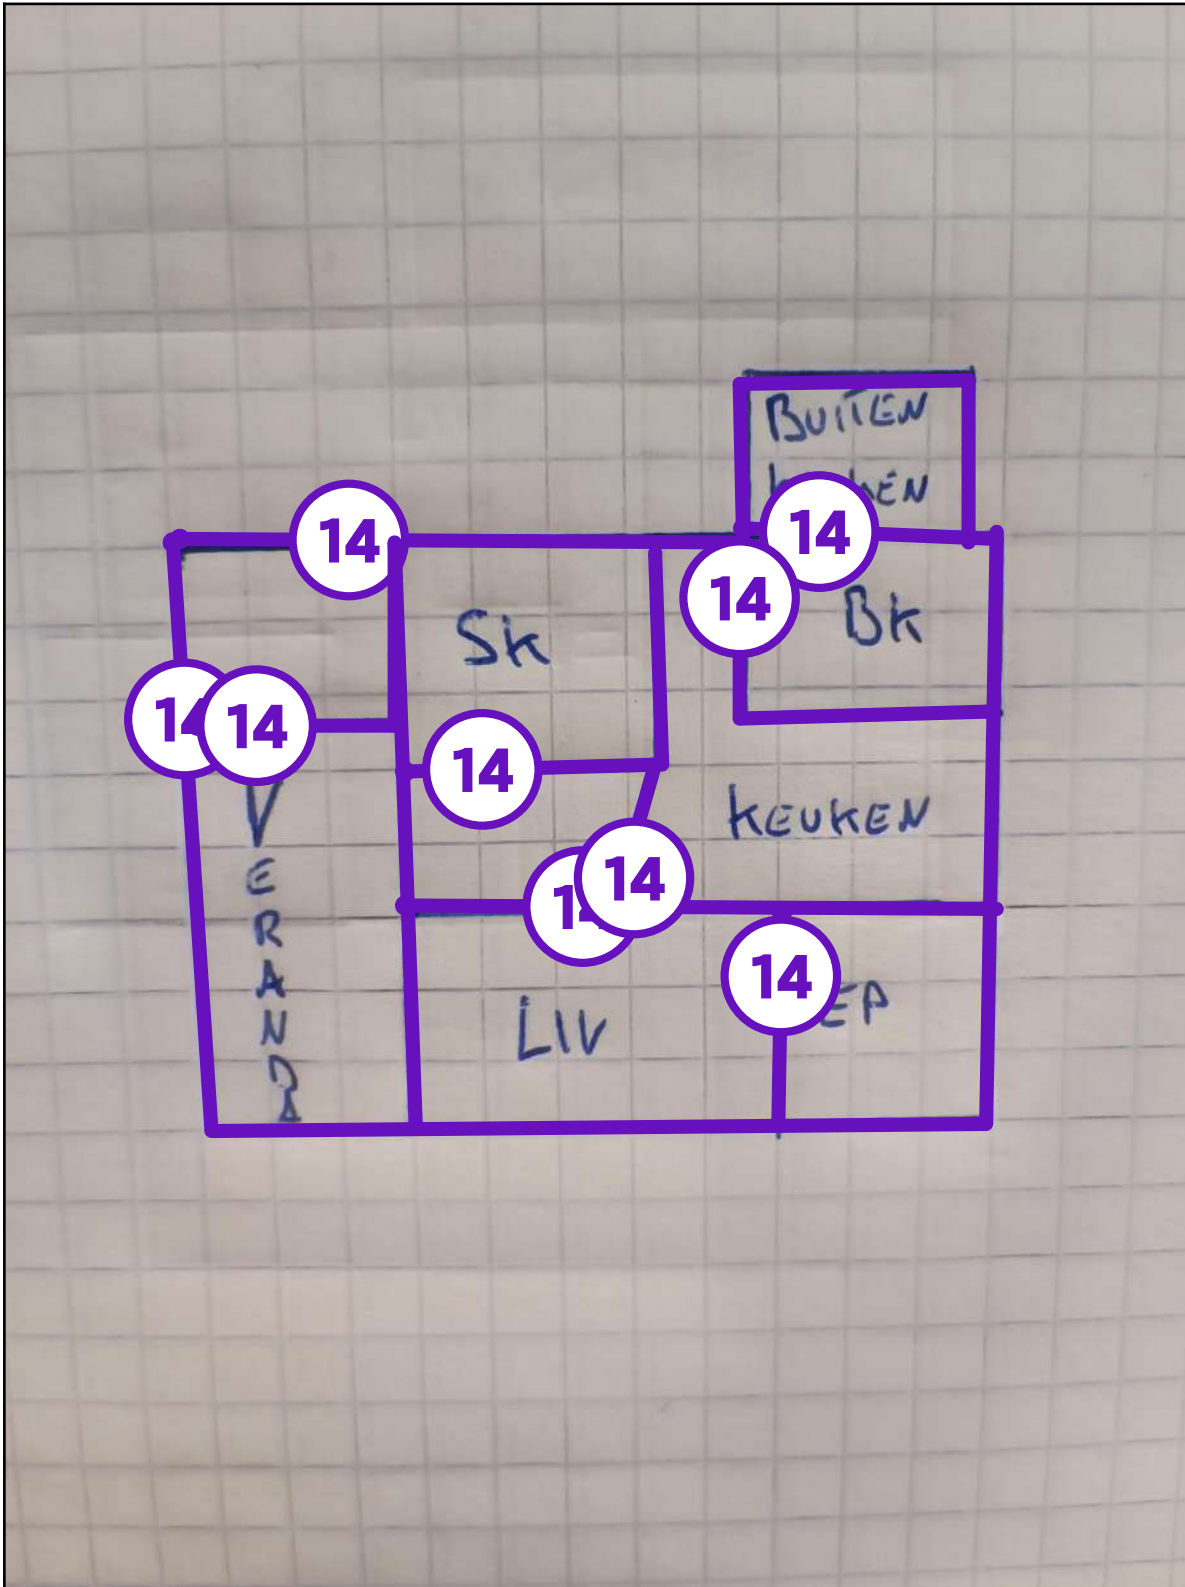
Plan 1.1: Gelijkvloers

14. Pleister muren	Advies	-
--------------------	--------	---

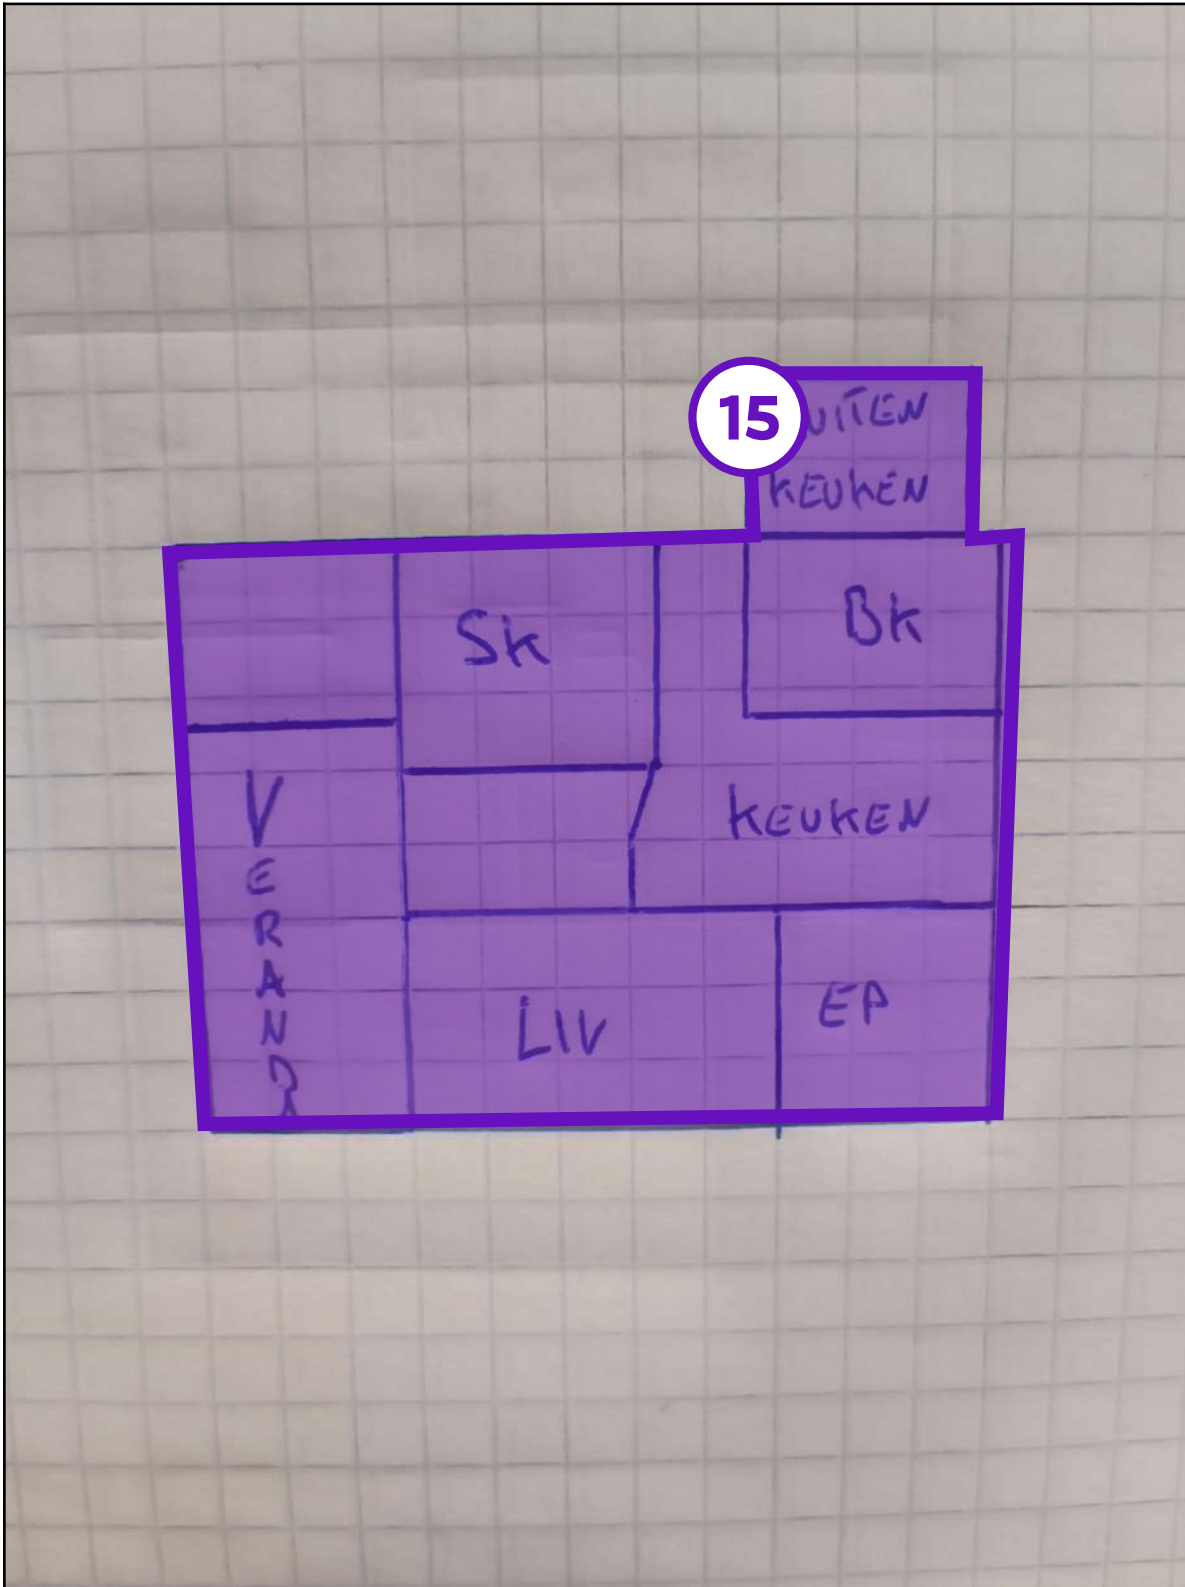
Plan 1.2: Gelijkvloers

15. Pleister plafond	Advies	-
----------------------	--------	---

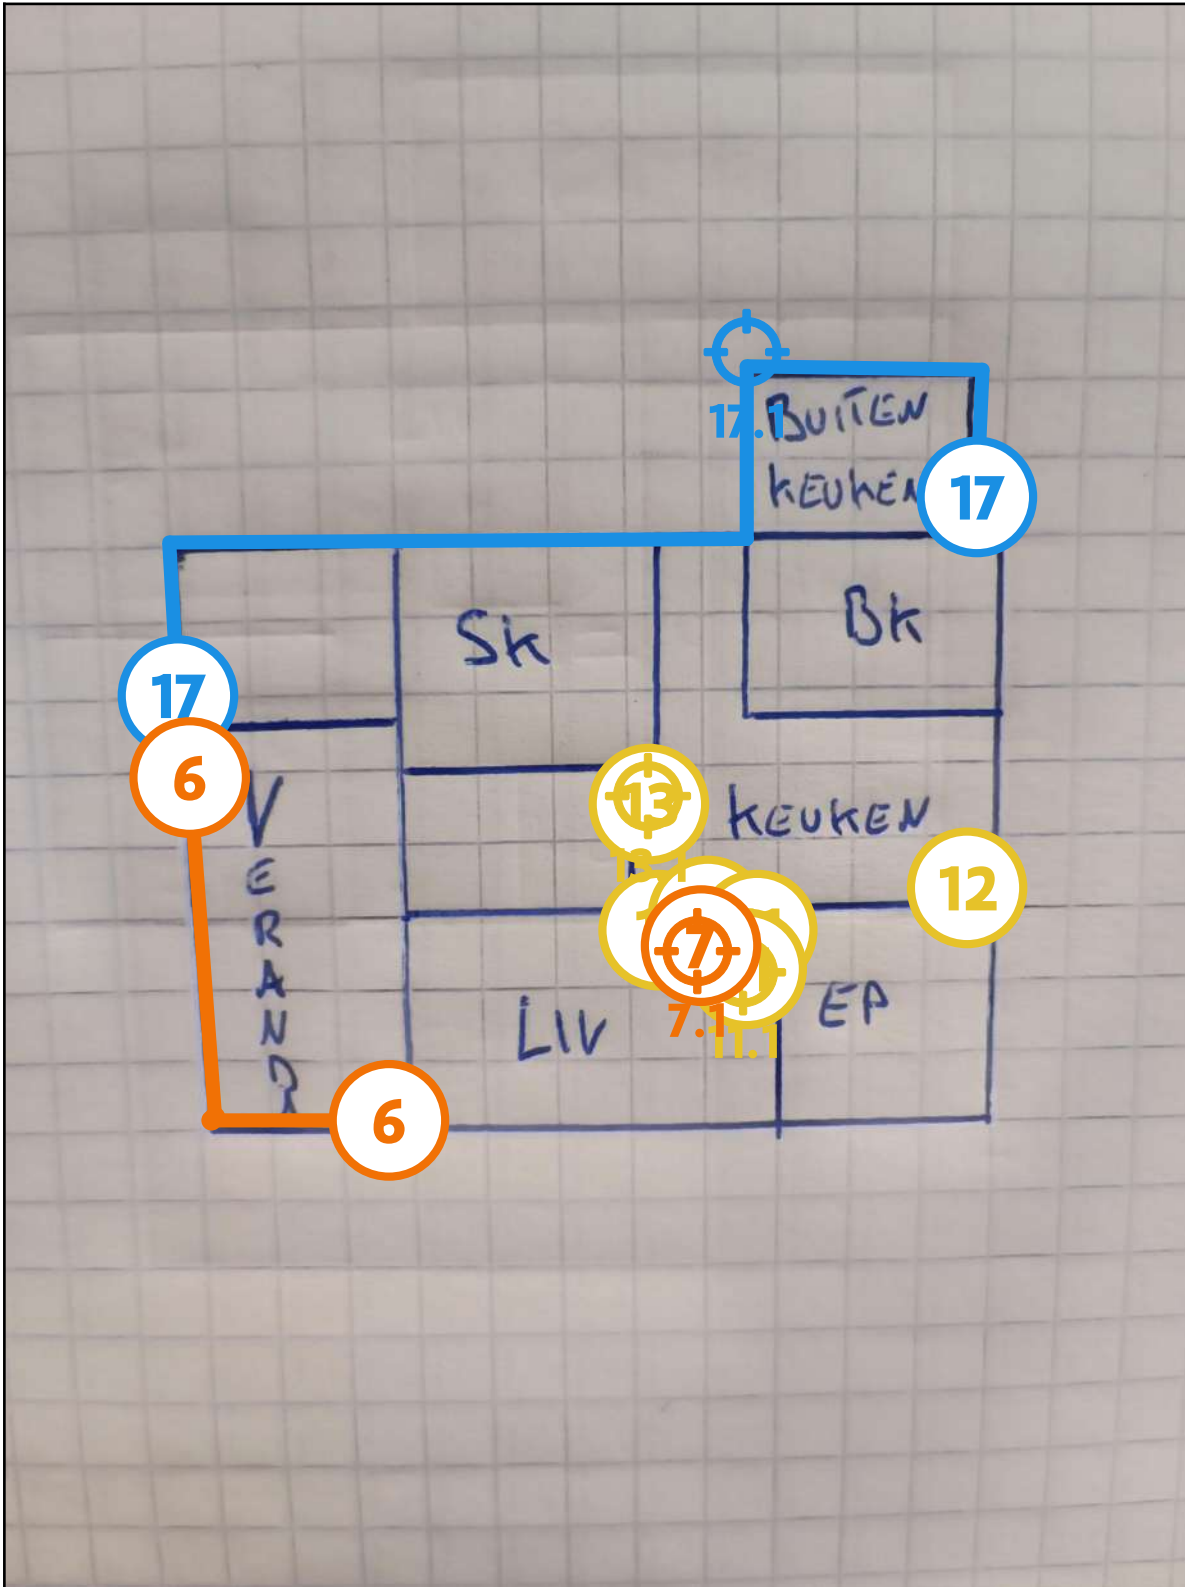
Plan 1.3: Gelijkvloers

6. Platen veranda	Asbestmateriaal	Verwijderen
7. Kachelkoord in living	Asbestmateriaal	Verwijderen
7.1 Code: 5	Puntmonster	-
11. Steunpalen living	Asbestmateriaal	Zorgvuldig beheren
11.1 Code: 2	Puntmonster	-
12. Massal plaat	Asbestmateriaal	Zorgvuldig beheren
13. Plaat achter gaskachel in keuken	Asbestmateriaal	Zorgvuldig beheren
13.1 Code: 4	Puntmonster	-
17. Crepi buitengevel	Geen asbest	-
17.1 Code: 3	Puntmonster	-

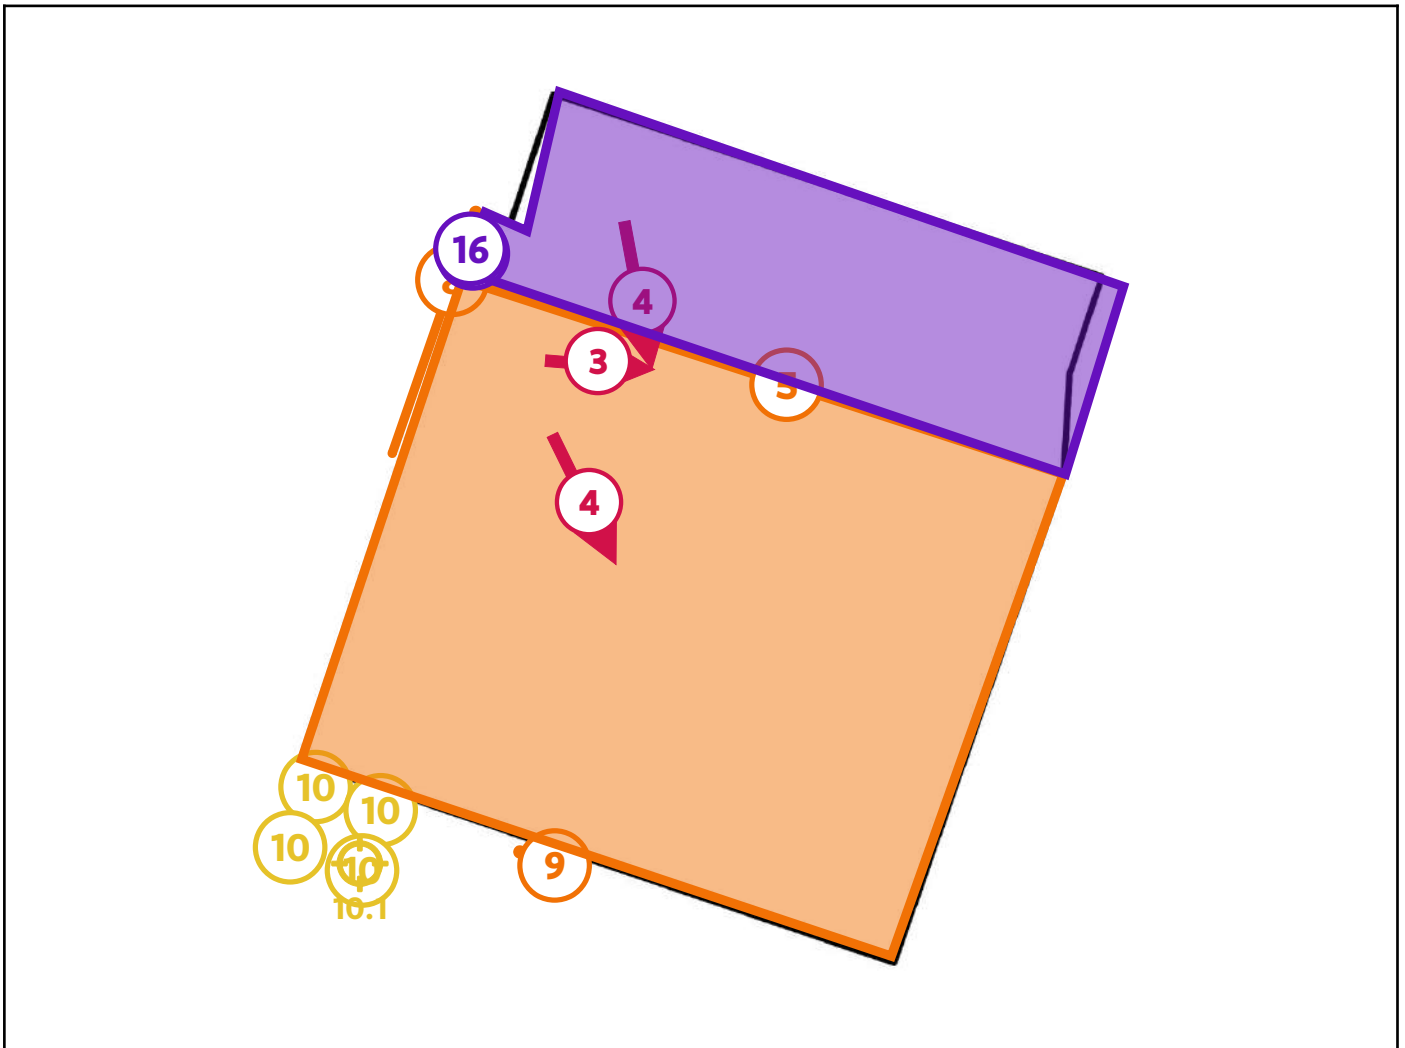
Plan 1.4: Woning plan

Beschrijving	Type	Actie
3. schouwhoed	Asbestmateriaal	Dringend verwijderen
4. Schouwbus	Asbestmateriaal	Dringend verwijderen
5. Golfplaten onder overzetdak	Asbestmateriaal	Verwijderen
8. Raamtabletten (platen) buiten aan veranda	Asbestmateriaal	Verwijderen
9. Rol waterput	Asbestmateriaal	Verwijderen
10. Blauwe steunpalen buiten	Asbestmateriaal	Zorgvuldig beheren
10.1 Code: 1	Puntmonster	-

- Eenvoudige handelingen: mag via doe-het-zelf of door werknemer(s) met opleidingsattest eenvoudige handelingen
De schouwhoed kan voorzichtig losgemaakt worden, extra bevochtigen om stof te voorkomen + dragen van de nodige beschermingsmiddelen (mondmasker ffp3, handschoenen, tyvec) Bij de gemeente/containerpark afsluitzakken halen om dubbel in te pakken en af te voeren naar het containerpark als hechtgebonden asbestafval.

- Eenvoudige handelingen: mag via doe-het-zelf of door werknemer(s) met opleidingsattest eenvoudige handelingen
De buis kan voorzichtig losgebeiteld worden , extra bevochtigen om stof te voorkomen + dragen van de nodige beschermingsmiddelen (mondmasker ffp3, handschoenen,tyvec) Bij de gemeente/containerpark afsluitzakken halen om dubbel in te pakken en af te voeren naar het containerpark als hechtgebonden asbestafval.

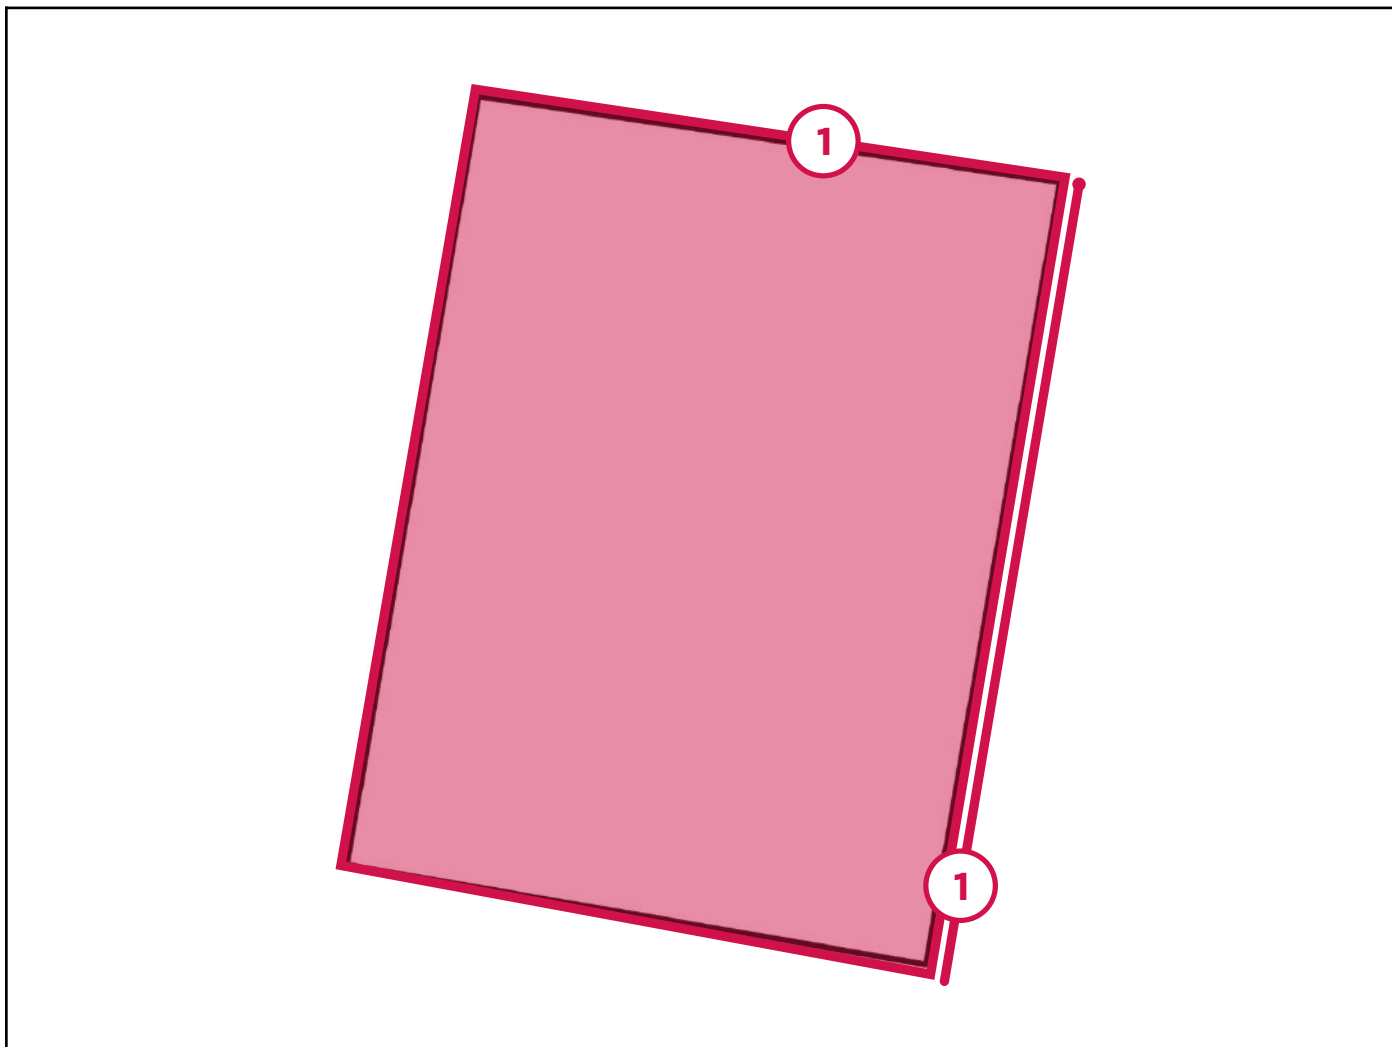
Plan 2.1: Tuinhuis plan

Beschrijving	Type	Actie
1. Golfplaten tuinhuis	Asbestmateriaal	Dringend verwijderen

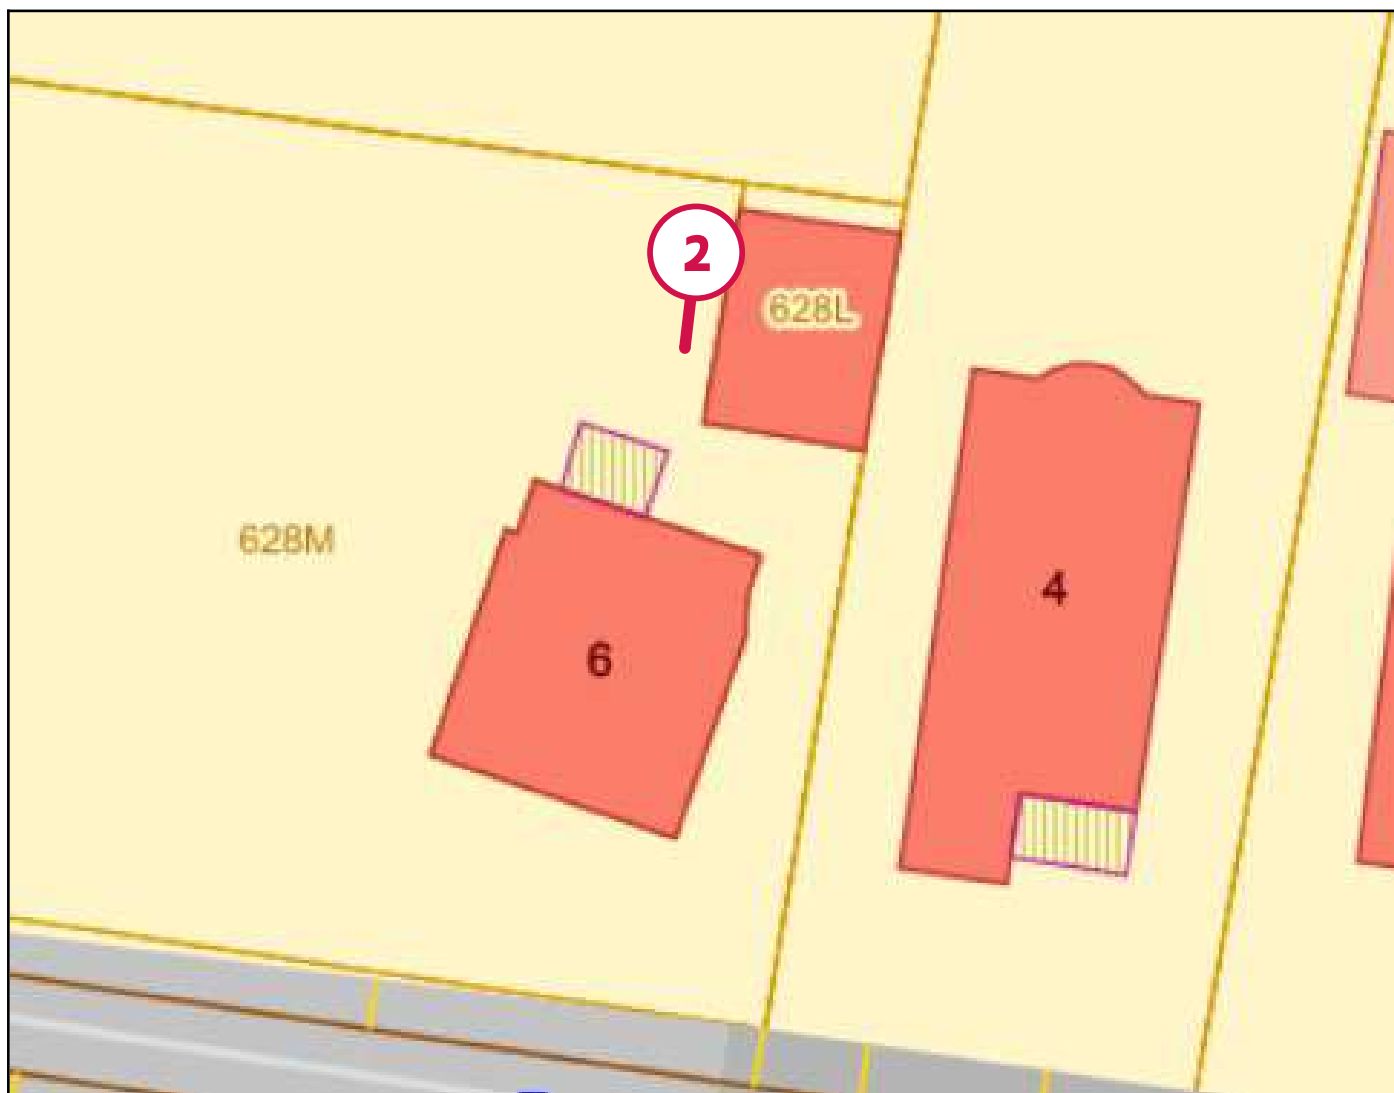
Plan 3.1: Vaststellingen buiten de constructies

Beschrijving	Type	Actie
2. Golfplaten afval	Asbestmateriaal	Dringend verwijderen
