# Asbestinventarisatetest

Oplintersesteenweg 620, 3300 Tienen

Attestnummer : **20231009-000383.000**

**Niet-asbestveilig**

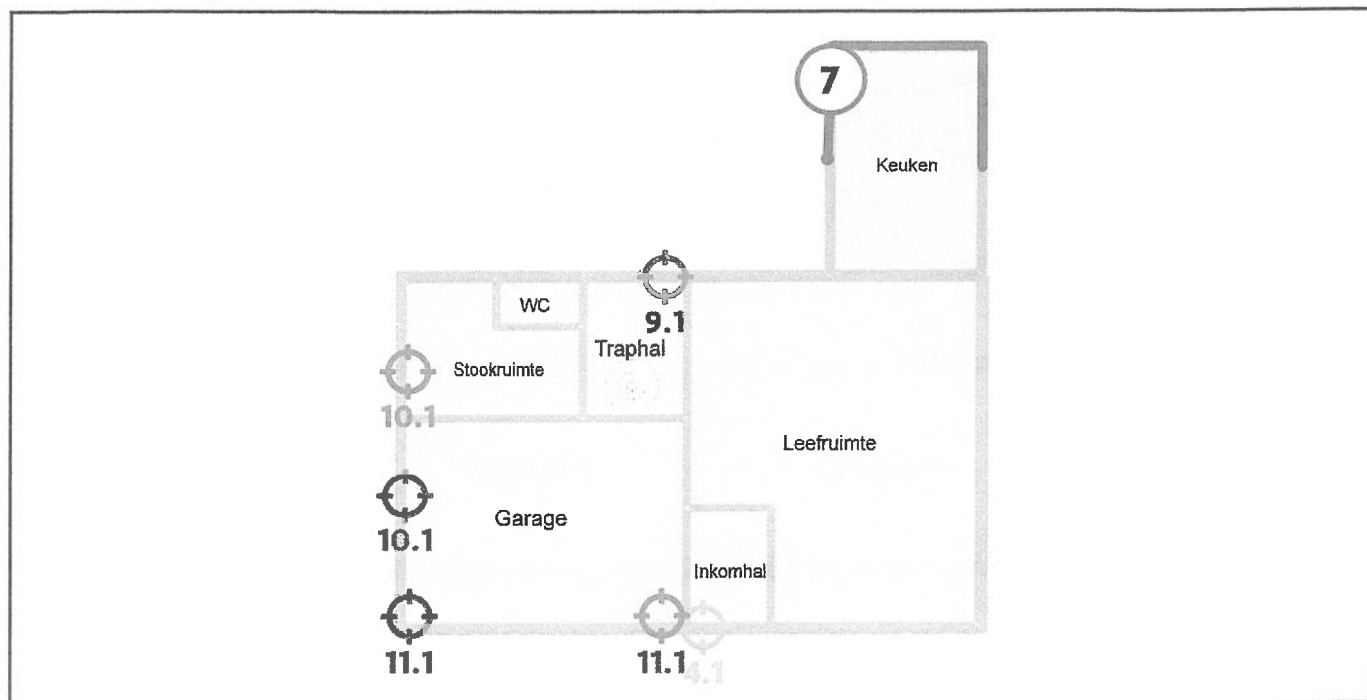
## Plan 1.1: Gelijkvloers

Beschrijving	Type	Actie
4. Mastiek	Asbestmateriaal	Zorgvuldig beheren
4.1 Code: PM2	Puntmonster	-
7. Tegellijn achter faïence wandtegels	Advies	-
9. Pleisterwerk plafond	Geen asbest	-
9.1 Code: PM1	Puntmonster	-
10. Leidingisolatie rechte stukken	Geen asbest	-
10.1 Code: MM2	Mengmonster	-
11. Leidingisolatie bochten	Geen asbest	-
11.1 Code: MM3	Mengmonster	-

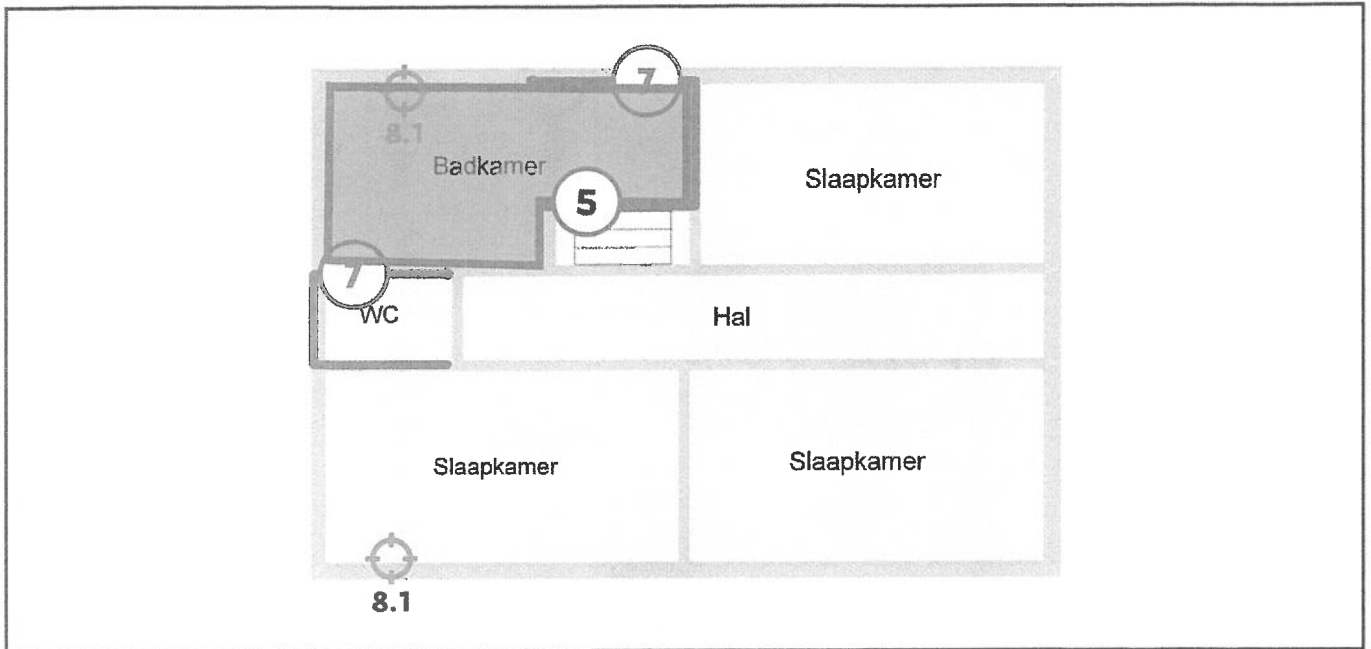
## Plan 1.2: Eerste verdieping

Beschrijving	Type	Actie
5. Vinylvloer	Advies	-
7. Tegellijm achter faïence wandtegels	Advies	-
8. Pleisterwerk muren	Geen asbest	-
8.1 Code: MM1	Mengmonster	-

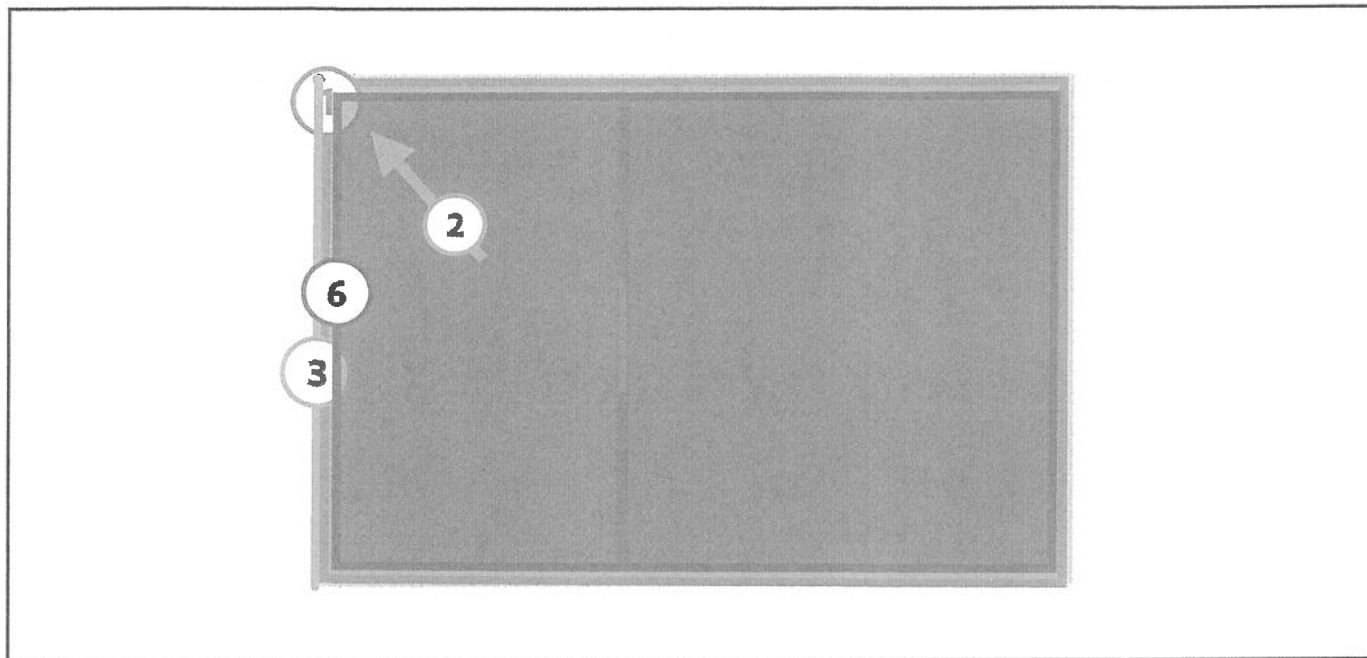
## Plan 1.3: Zolder

Beschrijving	Type	Actie
1. Dakbedekking leien	Asbestmateriaal	Dringend verwijderen
2. Schoorsteenpijp	Asbestmateriaal	Verwijderen
3. Gevelbekleding leien	Asbestmateriaal	Verwijderen
6. Onderdak	Advies	-
