# Asbestinventarisatetest

Léon Boereboomlaan 63, 1930 Zaventem

Attestnummer : 20240728-000091.000

Uitgegeven op : 28.07.2024

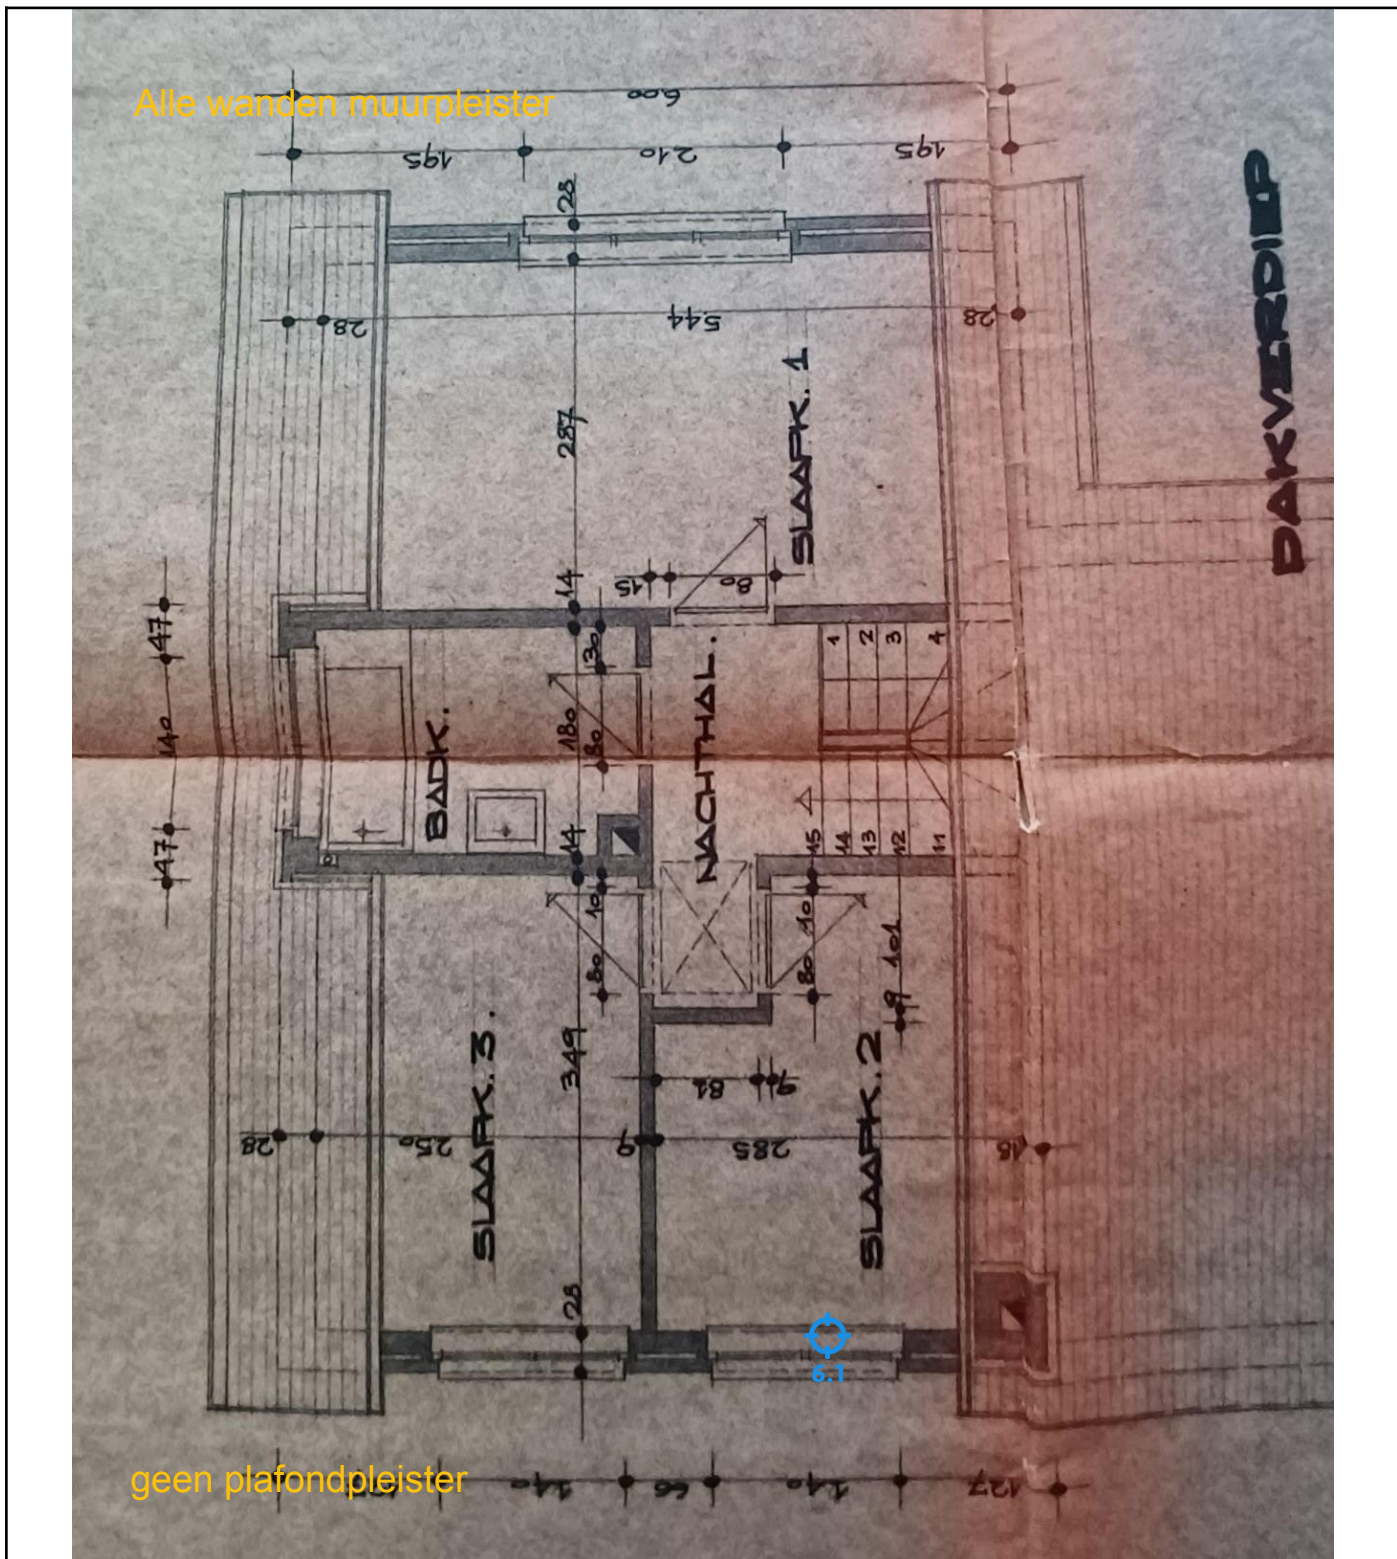
## Plan 1.2: Plan woning +1

Beschrijving	Type	Actie
5. plafondpleister	Geen asbest	-

6. muurpleister	Geen asbest	-
6.1 Code: 001	Mengmonster	-

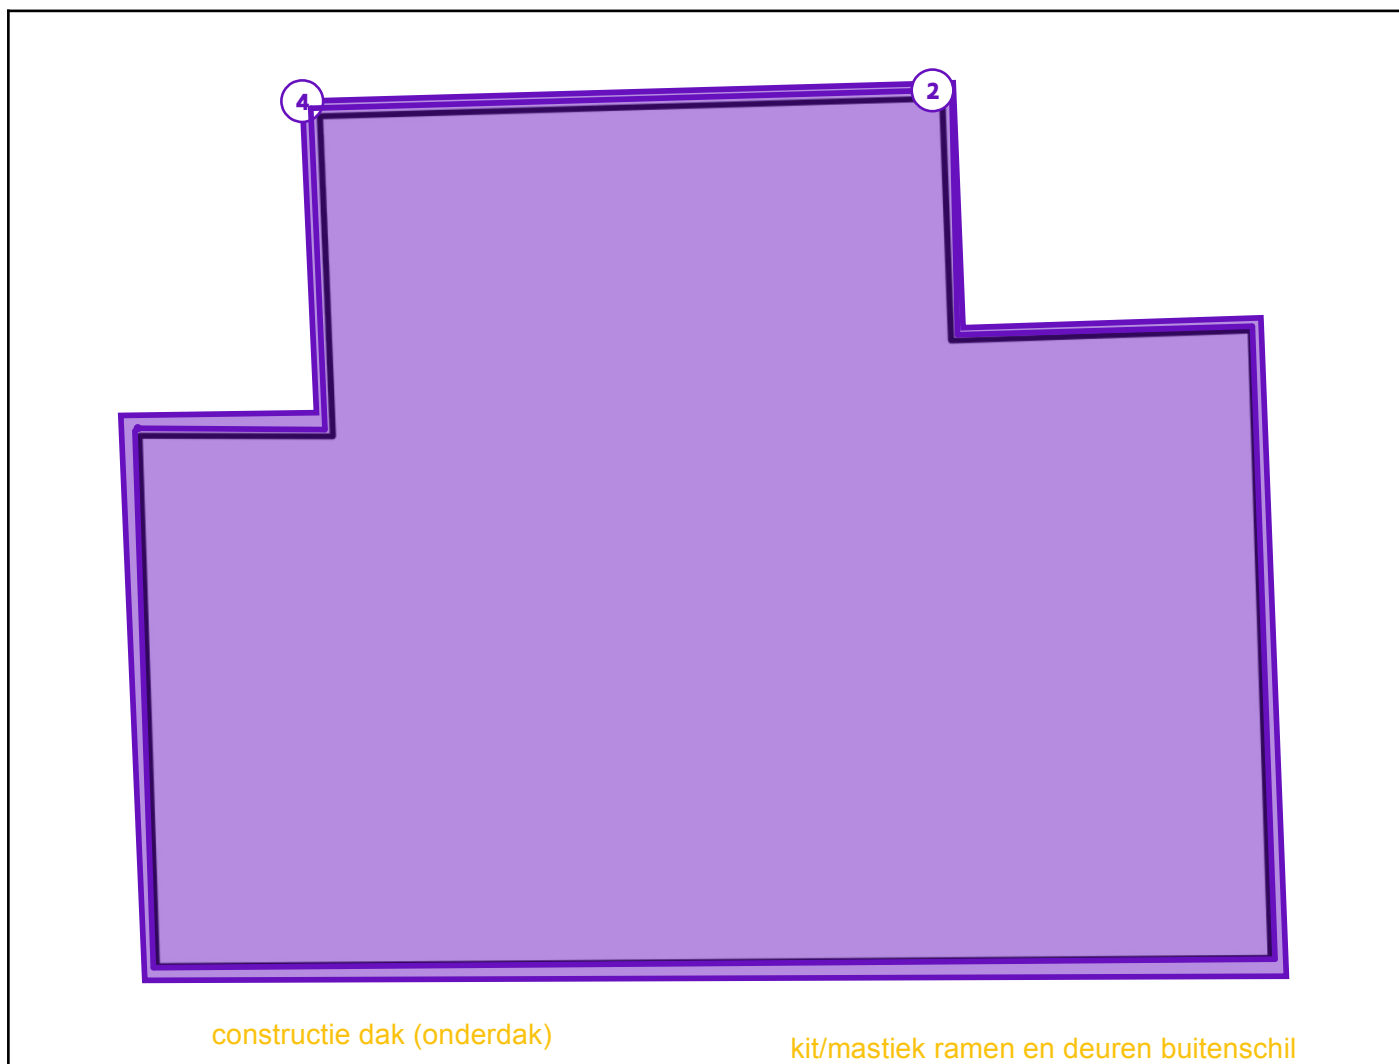
## Plan 1.3: Woning plan

Beschrijving	Type	Actie
2. kit/mastiek ramen en deuren buitenschil	Advies	-
4. constructie dak	Advies	-

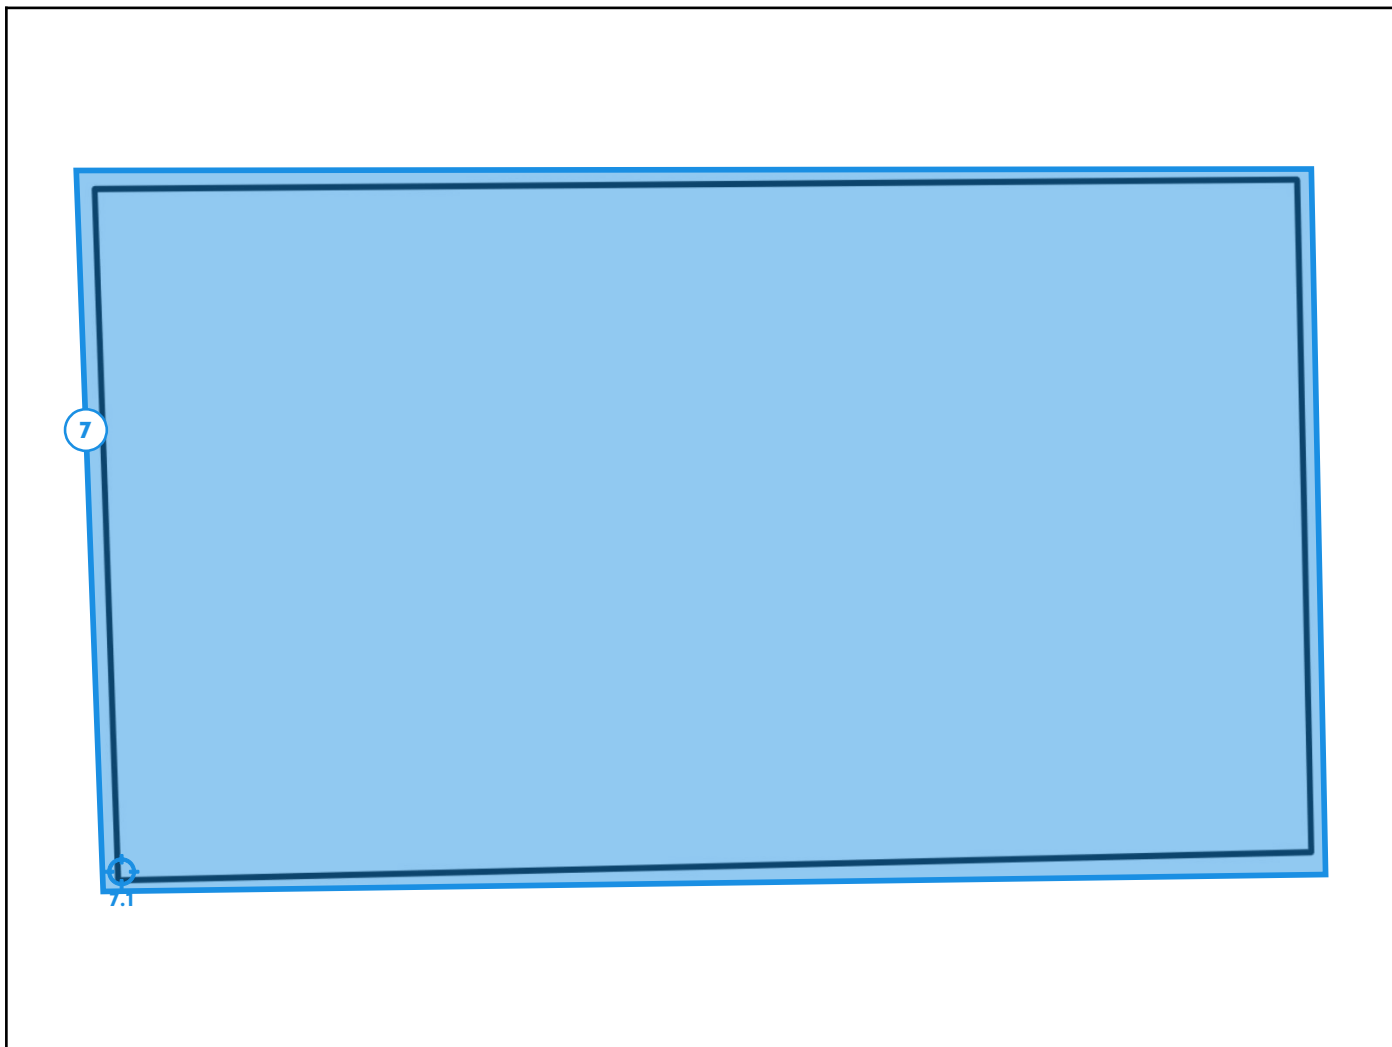
## Plan 2.1: Tuinhuis plan

Beschrijving	Type	Actie
7. bitumen leien tuinhuis	Geen asbest	-
7.1 Code: 003	Puntmonster	-
