Asbestinventarisatetest

d'Hoogvorstlaan 51, 1860 Meise

Attestnummer : 20240506-000486.000

Uitgegeven op : 06.05.2024

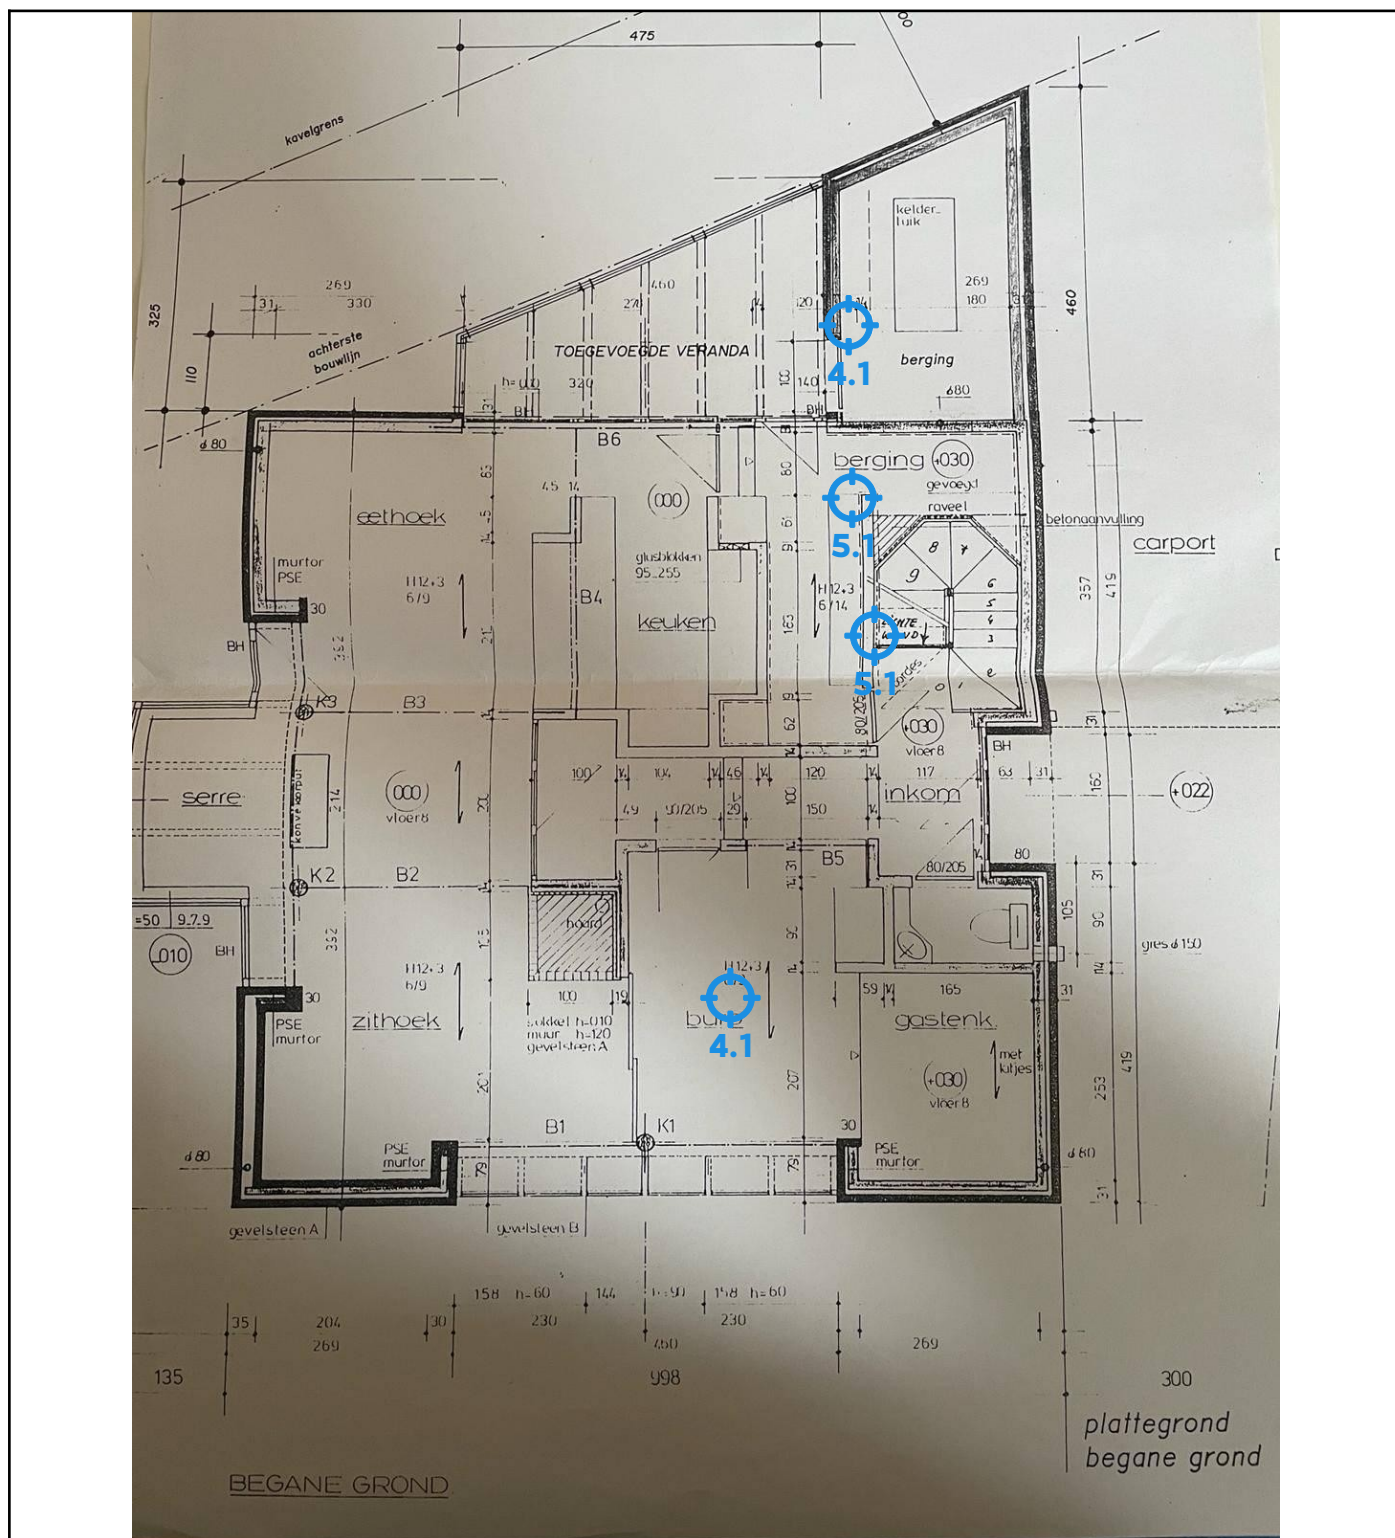
Plan 1.1: gvl

Beschrijving	Type	Actie
4. pleisterwerk plafond	Geen asbest	-

4.1 Code: MM02	Mengmonster	-
5. pleisterwerk muur	Geen asbest	-
5.1 Code: MM01	Mengmonster	-
