Asbestinventarisatetest

Weldoenersstraat 40, 1830 Machelen

Attestnummer : 20240326-000118.000

Uitgegeven op : 26.03.2024

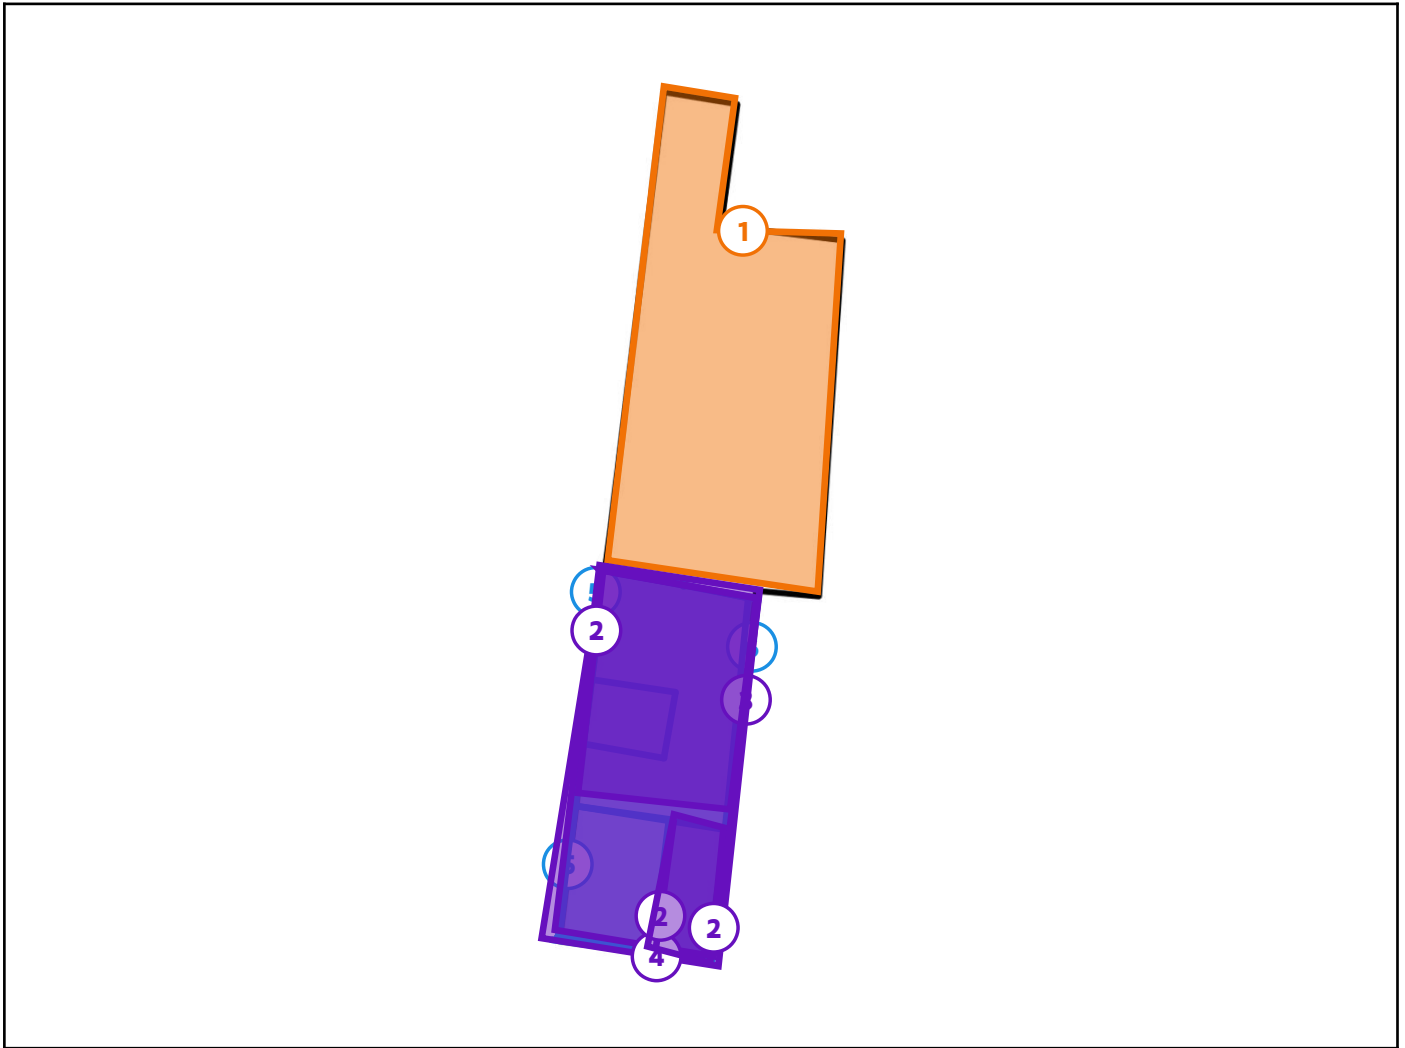
Plan 1.1: Hoofdgebouw plan

Beschrijving	Type	Actie
1. golfplaten	Asbestmateriaal	Verwijderen
2. valse plafonds	Advies	-
3. tegellijm	Advies	-
4. hellend dak en dak veranda	Advies	-
5. Pleisterwerk muur	Geen asbest	-
6. pleisterwerk plafond	Geen asbest	-
