Asbestinventarisatetest

Pruimelaarstraat 20, 9940 Evergem

Attestnummer : 20240731-000265.000

Uitgegeven op : 31.07.2024

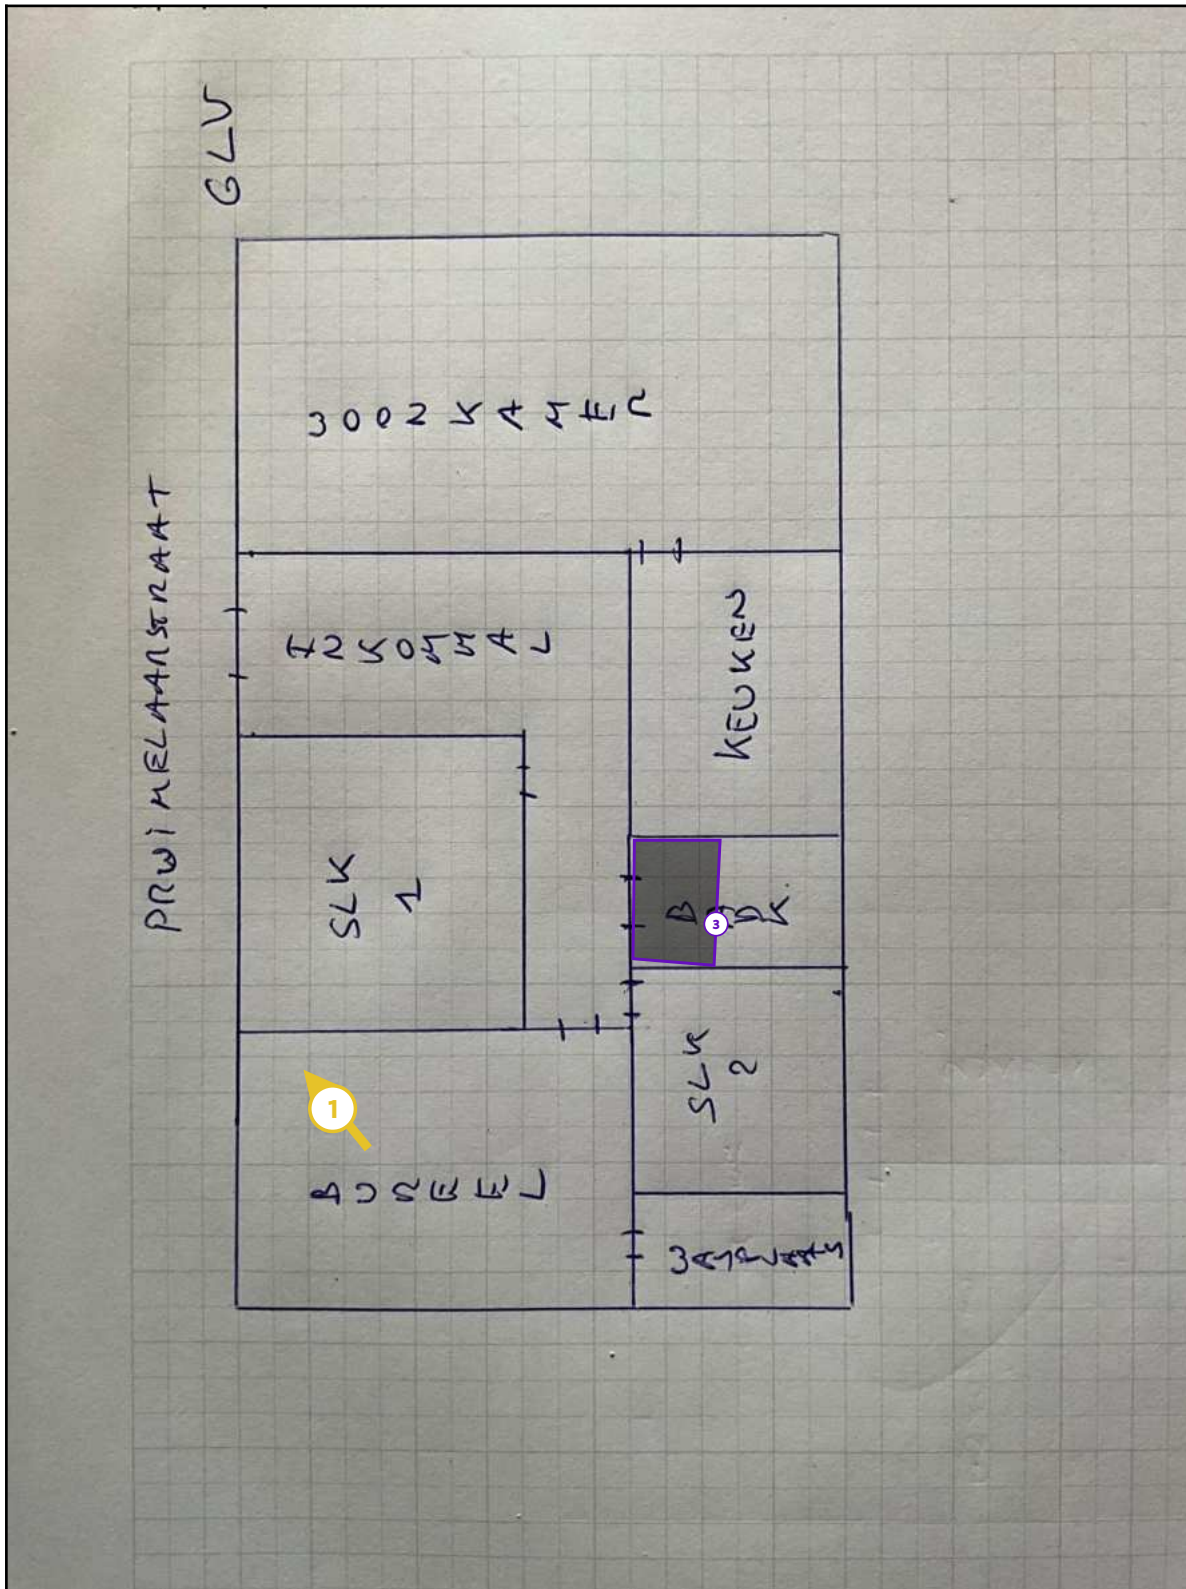
Plan 1.1: Grondplan glv

1. Bakeliet zekeringkast	Asbestmateriaal	Zorgvuldig beheren
3. Vloerzeil vinyl (niet verdacht)	Advies	-

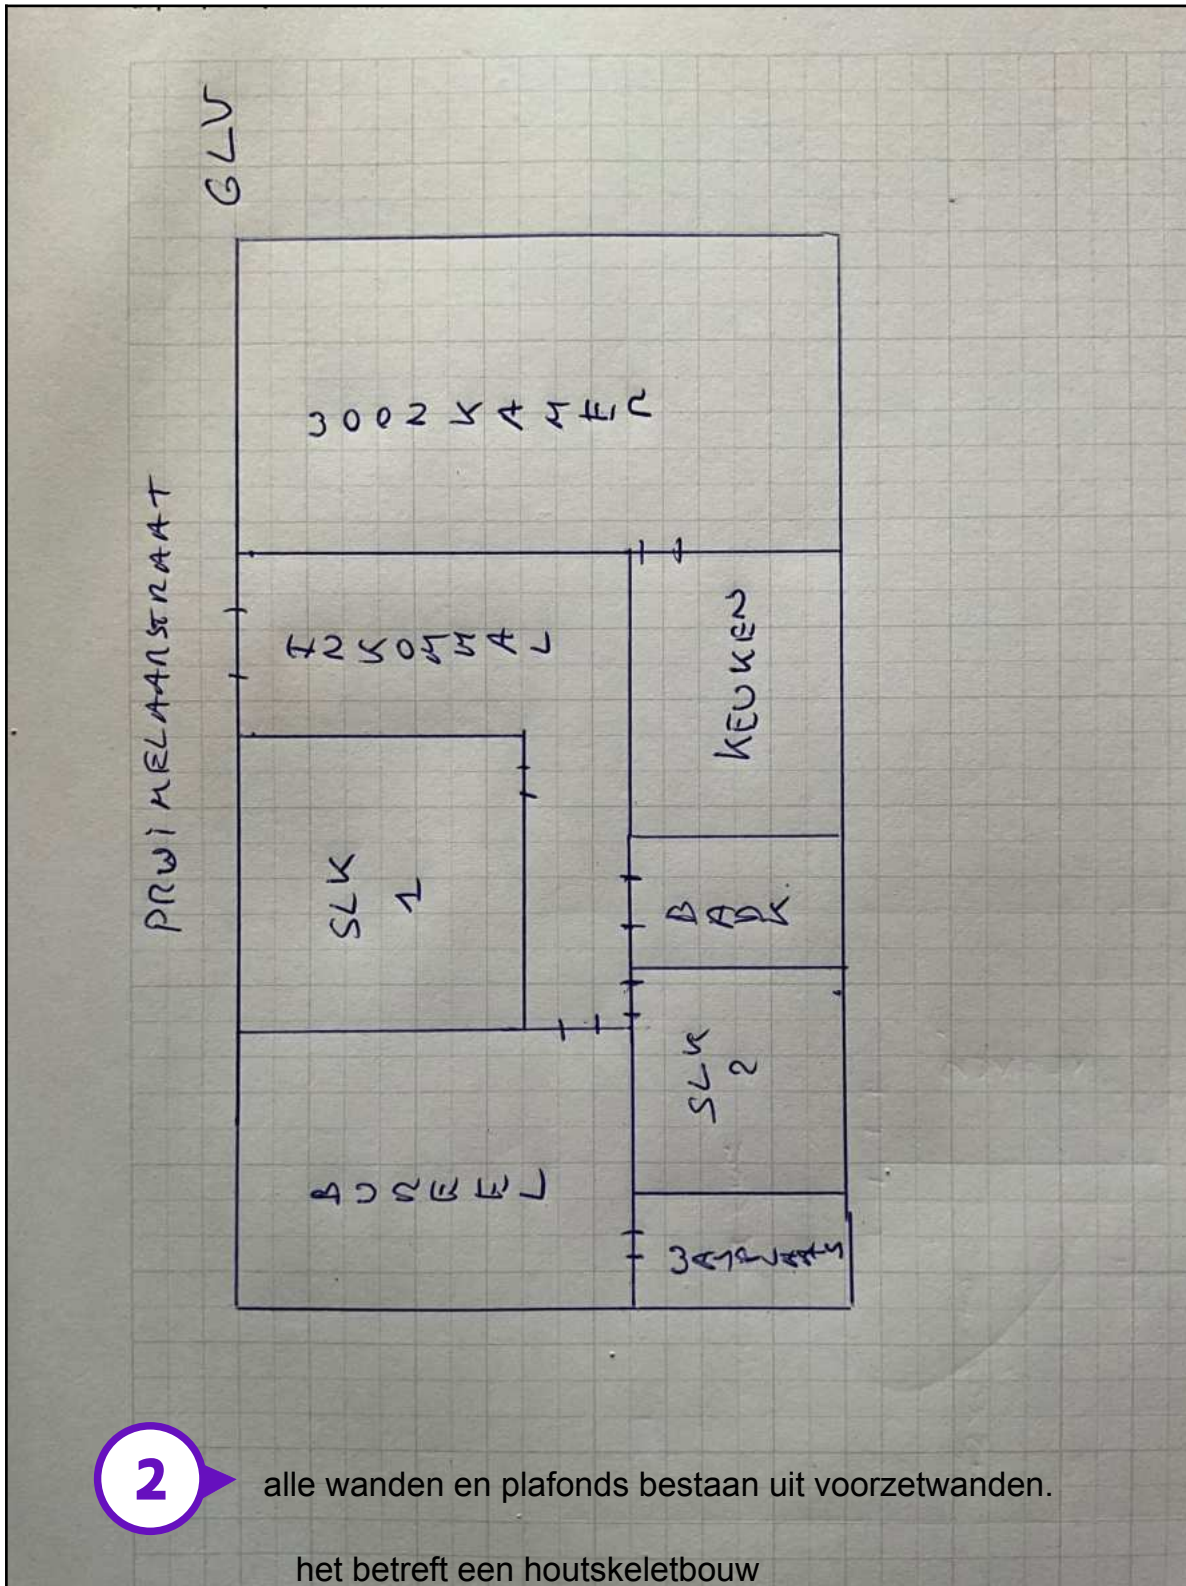
Plan 1.2: Vloeren en wanden

alle wanden en plafonds bestaan uit voorzetwanden.

het betreft een houtskeletbouw

2. Wanden en plafonds	Advies	-
-----------------------	--------	---

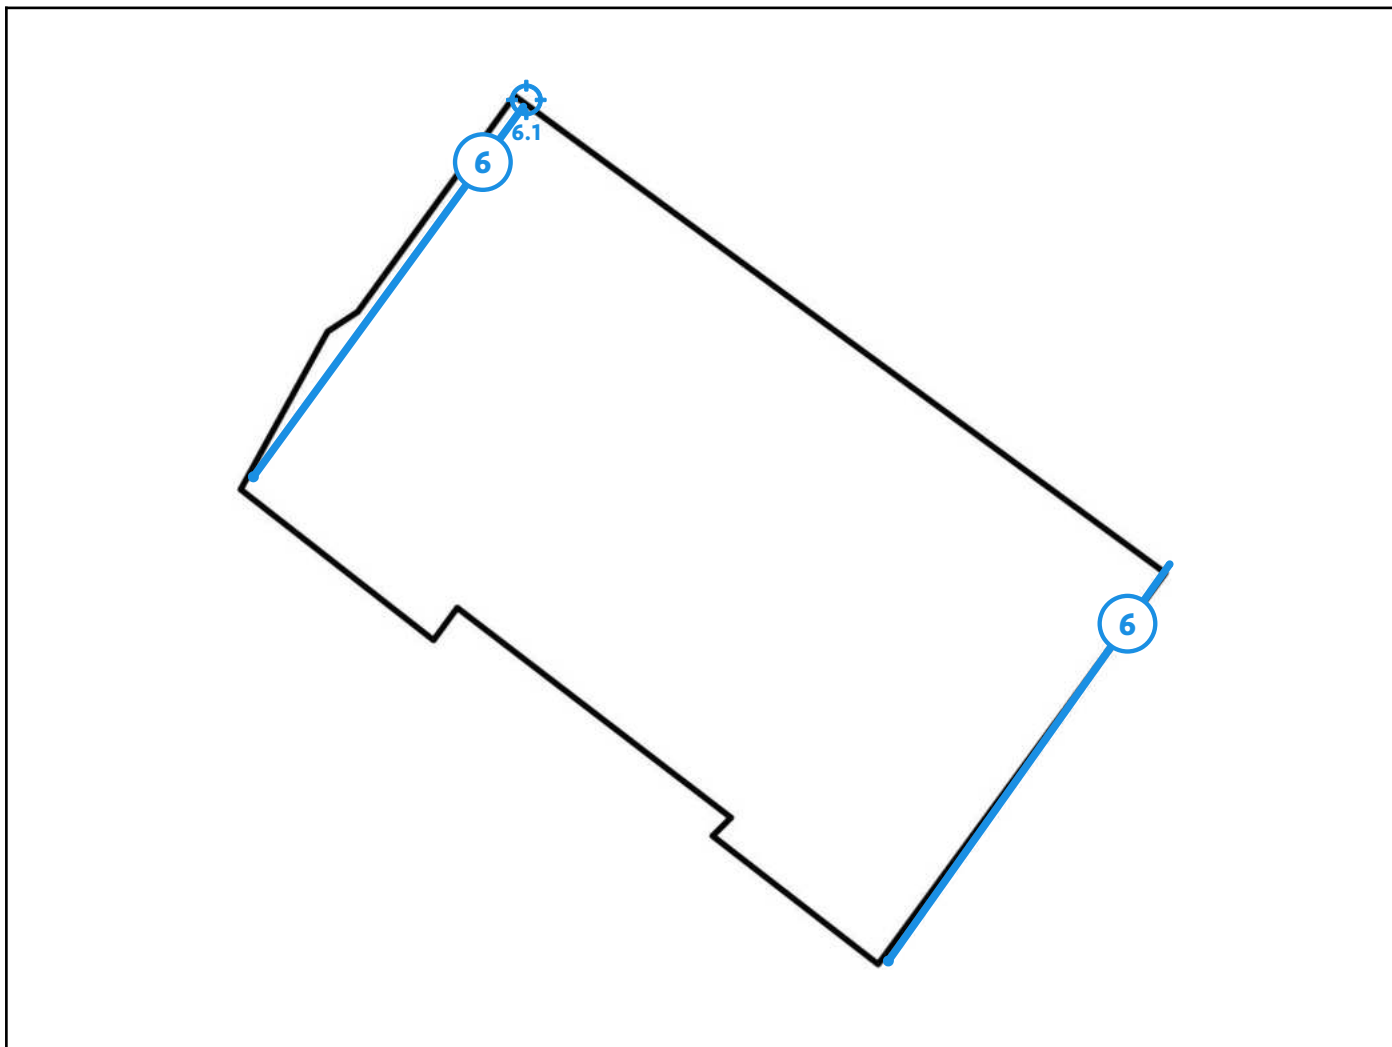
Plan 1.3: Hoofdgebouw plan sidings

Beschrijving	Type	Actie
6. 001 Sidings woning	Geen asbest	-
6.1 Code: 001	Puntmonster	-

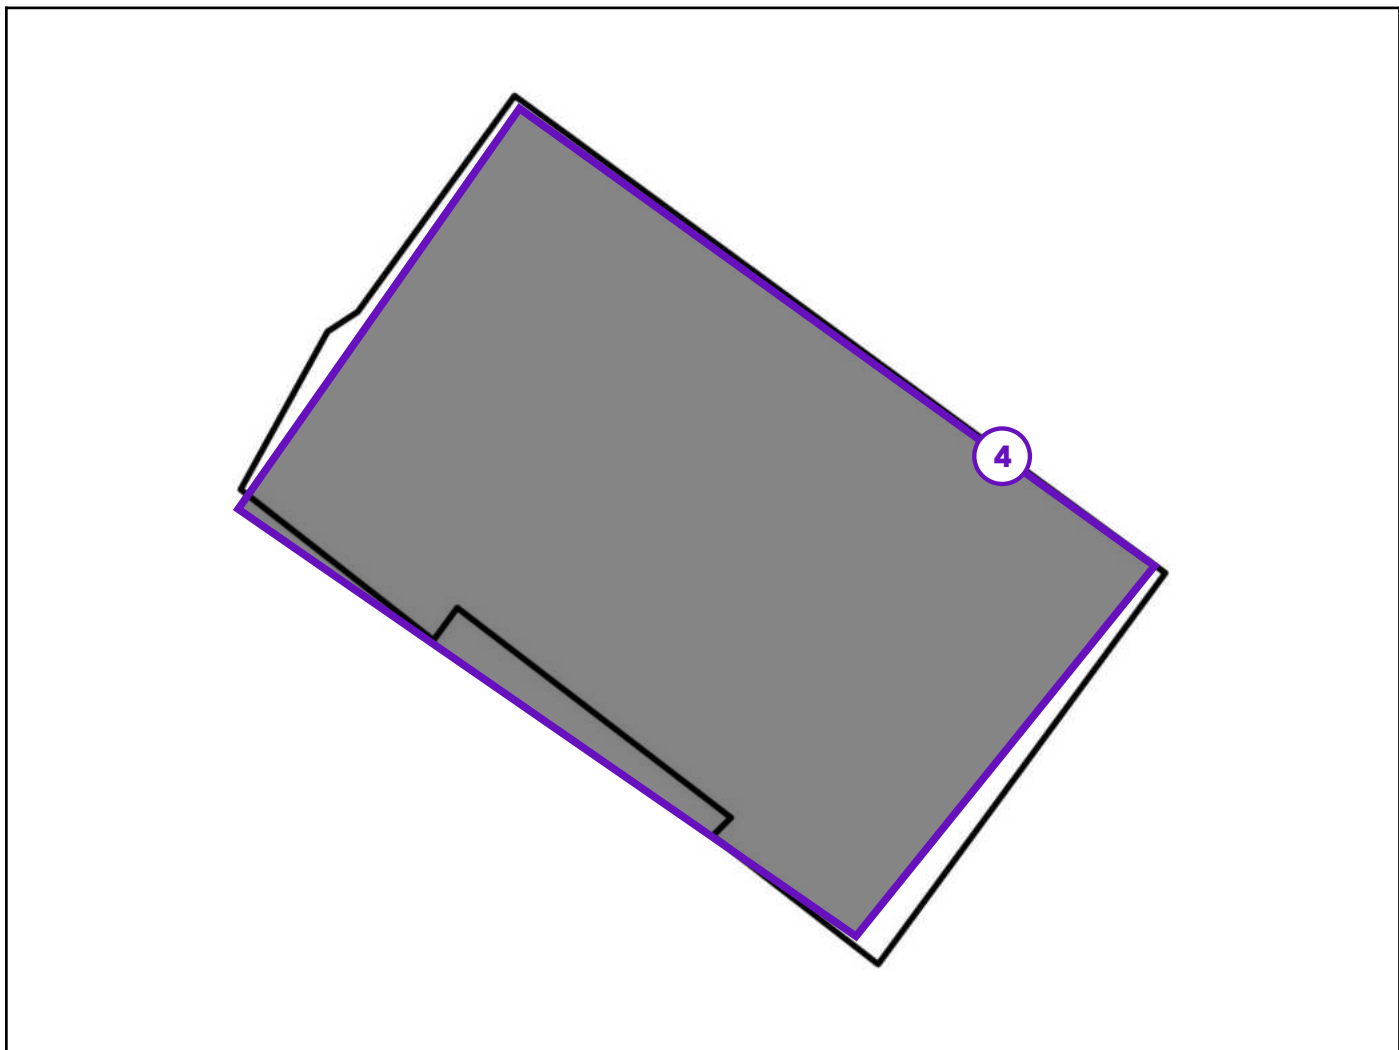
Plan 1.4: Hoofdgebouw plan onderdak

Beschrijving	Type	Actie
4. Onderdak	Advies	-

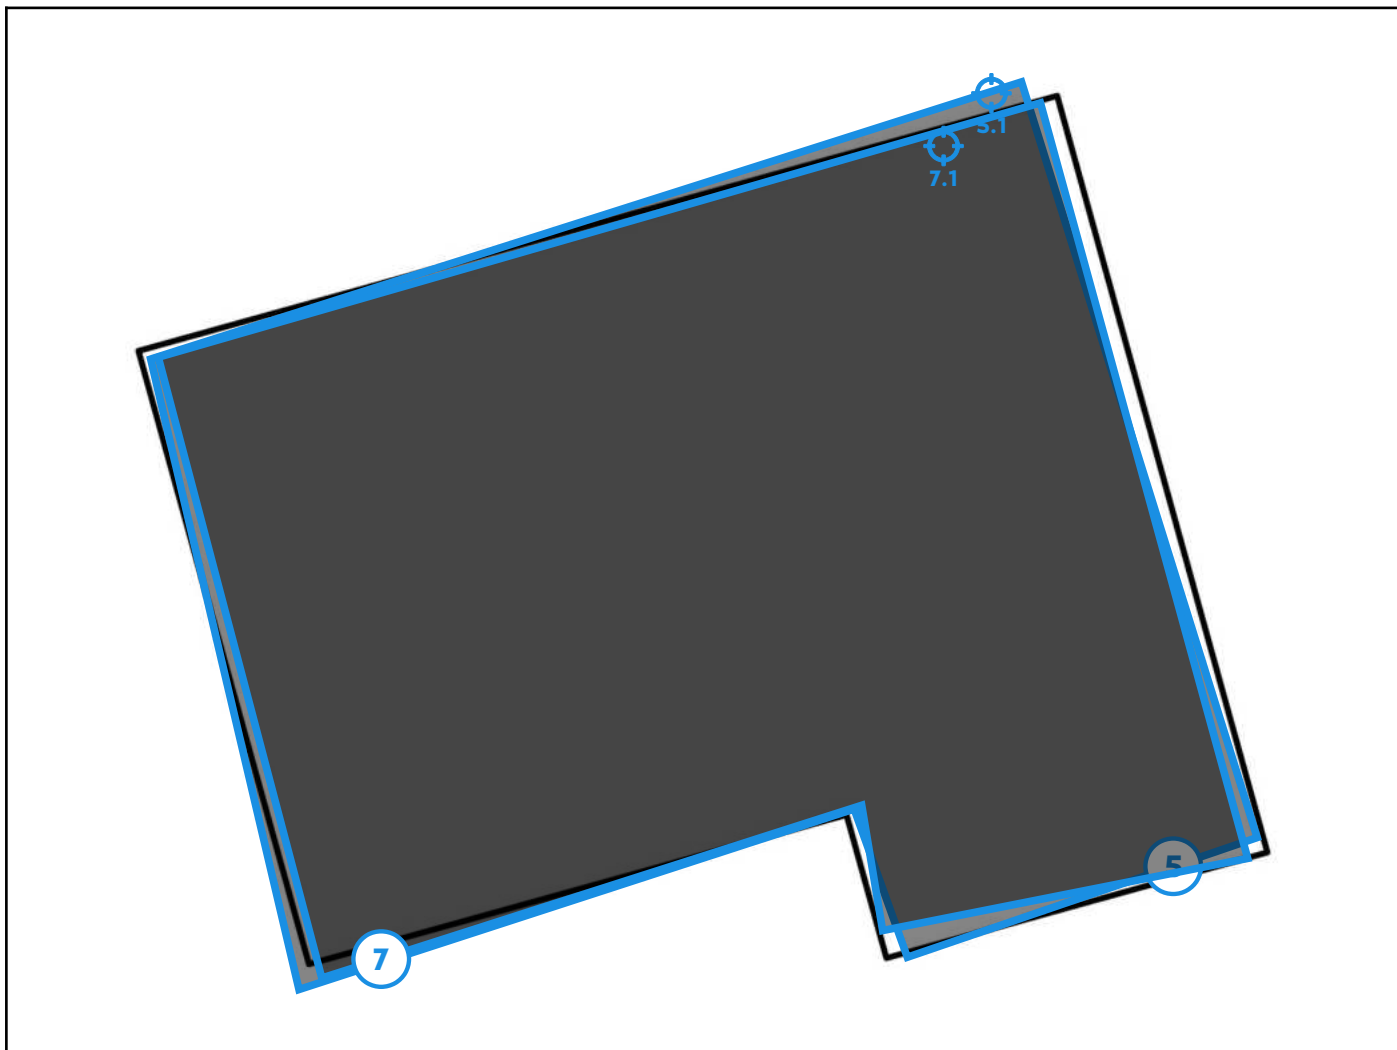
Plan 2.1: Bijgebouw plan shingles en bitumen

Beschrijving	Type	Actie
5. 002 Bitumen golfplaat	Geen asbest	-
5.1 Code: 002	Puntmonster	-
7. 003 Shingles	Geen asbest	-
7.1 Code: 003	Puntmonster	-
