Asbestinventarisatetest

Rollegemstraat 18, 8880 Ledegem

Attestnummer : 20240913-000101.000

Uitgegeven op : 13.09.2024

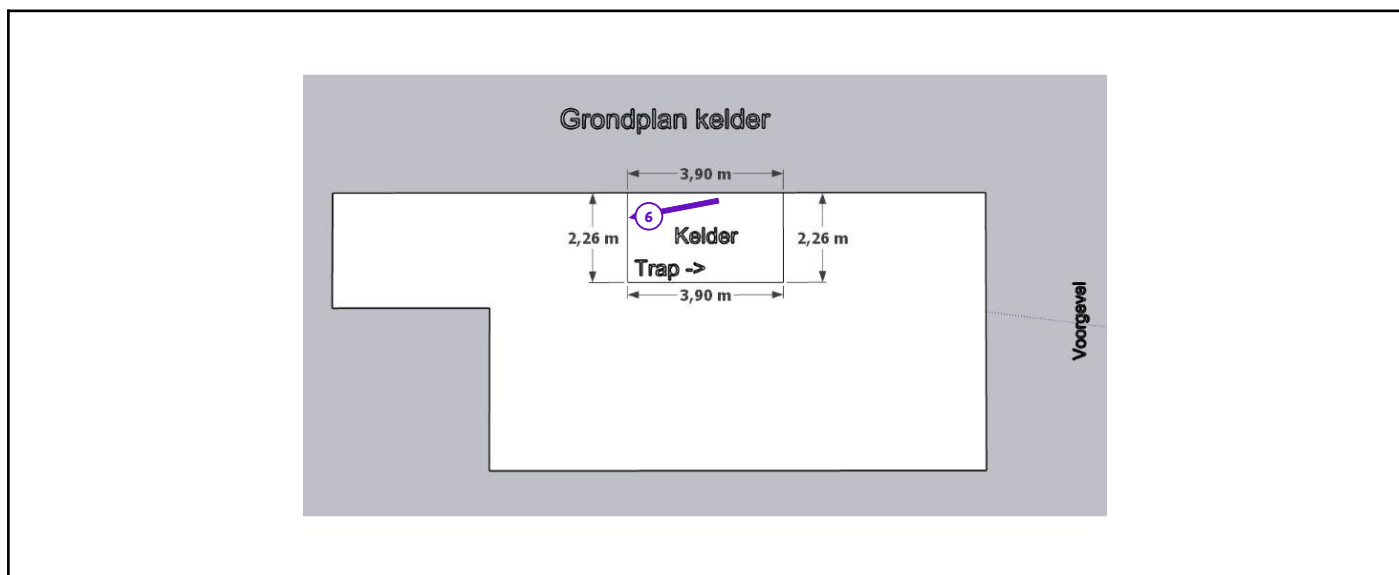
Plan 1.1: Grondplan kelder

Beschrijving	Type	Actie
6. Verluchtingsbuis in kelder	Advies	-

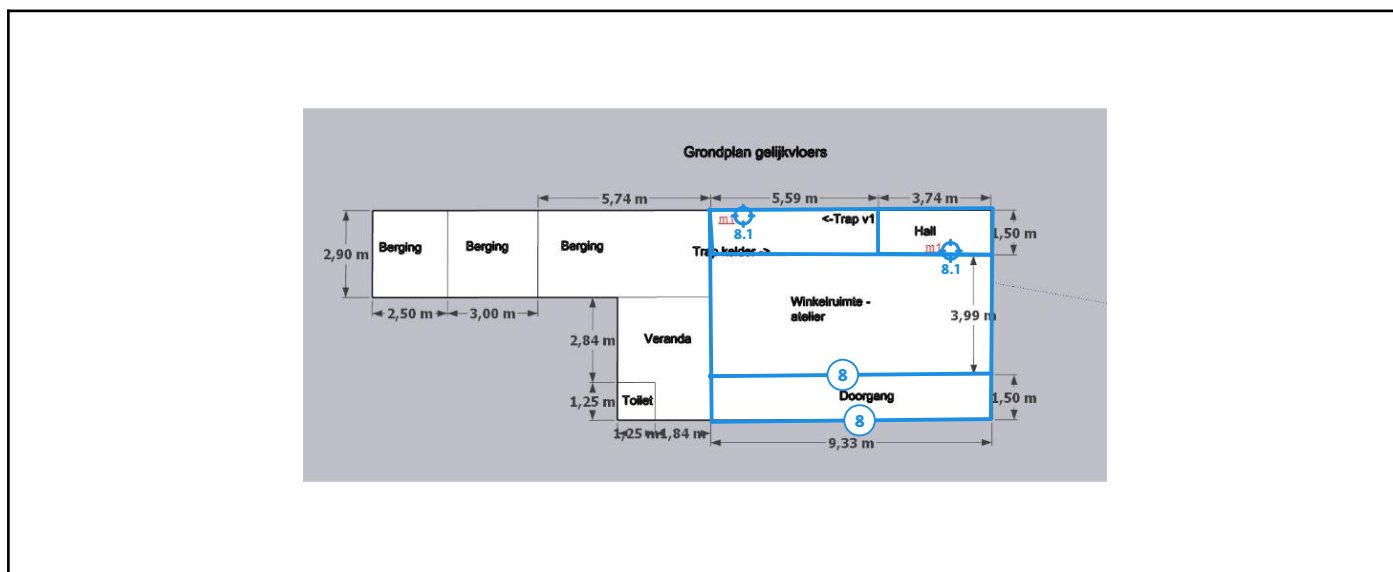
Plan 1.3: Grondplan gelijkvloers

Beschrijving	Type	Actie
8. Pleisterwerk muren	Geen asbest	-
8.1 Code: M1	Mengmonster	-

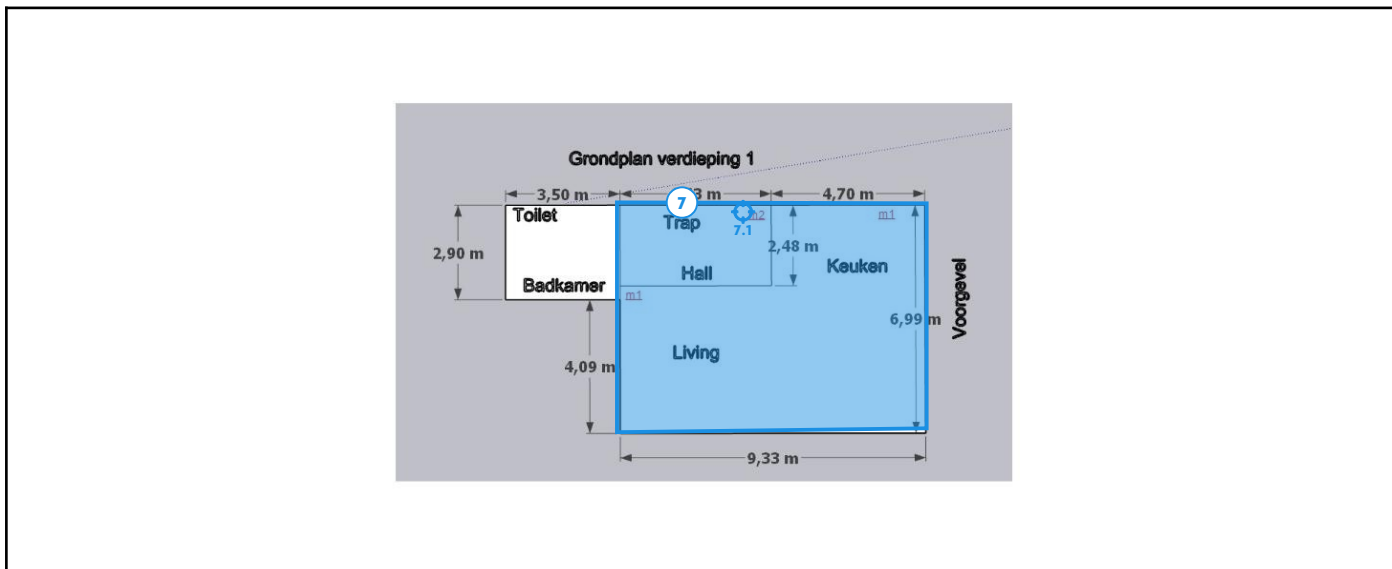
Plan 1.5: Grondplan verdieping 1

Beschrijving	Type	Actie
7. Pleisterwerk plafond	Geen asbest	-
7.1 Code: M2	Mengmonster	-
