# Asbestinventarisatetest

Stationlei 32, 1800 Vilvoorde

Attestnummer : 20240819-000180.000

Uitgegeven op : 19.08.2024

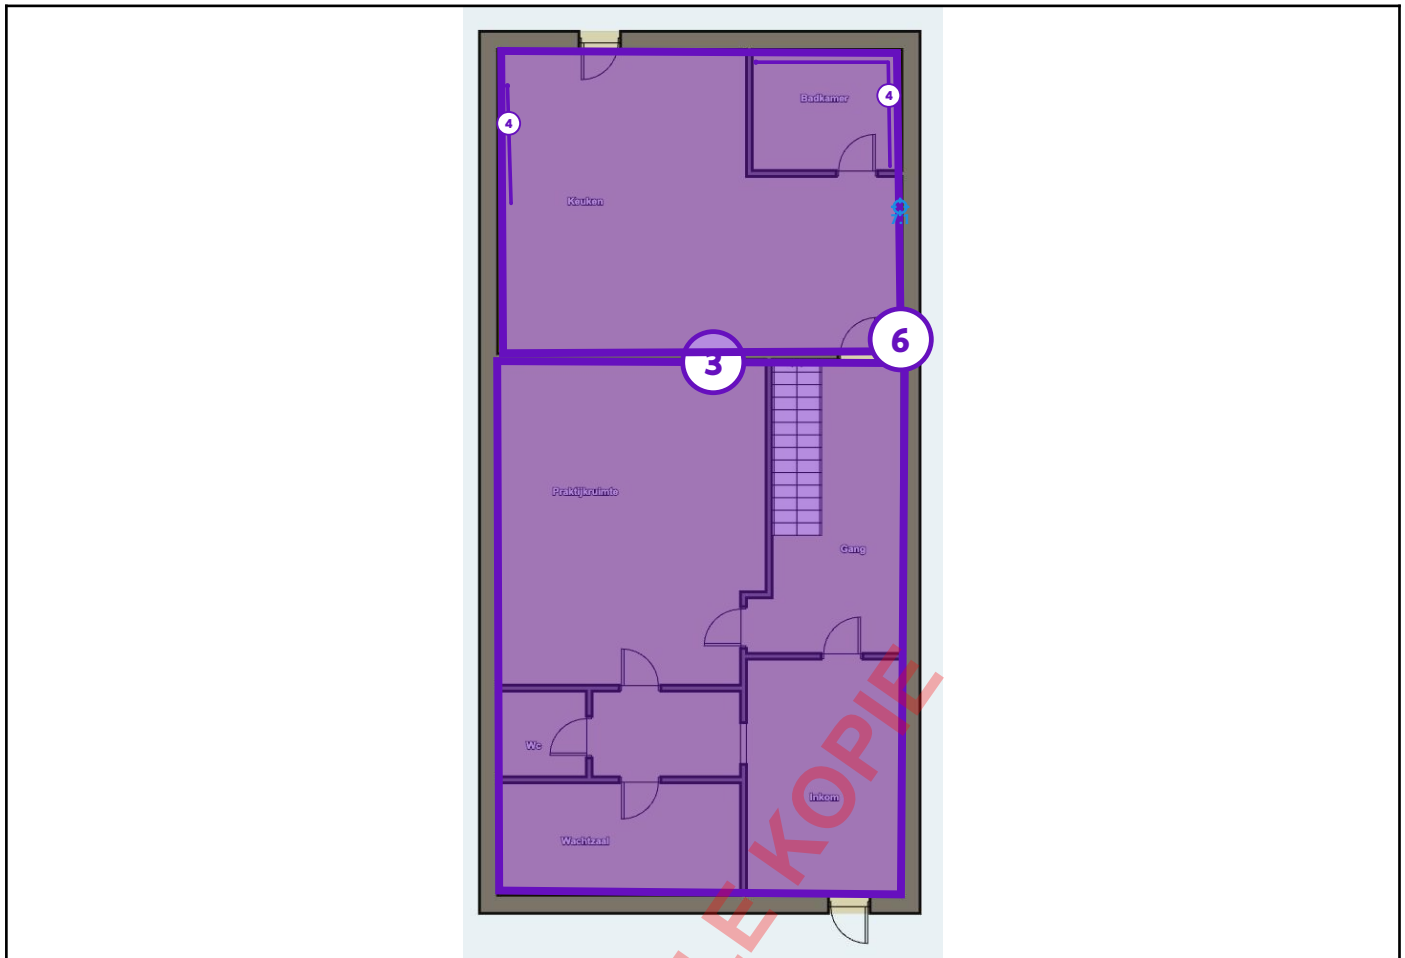
# Plan 1.1: Gelijkvloers

Beschrijving	Type	Actie
3. Plafond - Alumimium	Advies	-
4. Tegelljm achter wandtegels	Advies	-
6. Plafond - Hout	Advies	-
7. Pleisterwerk - Muren	Geen asbest	-
7.1 Code: MS01	Mengmonster	-

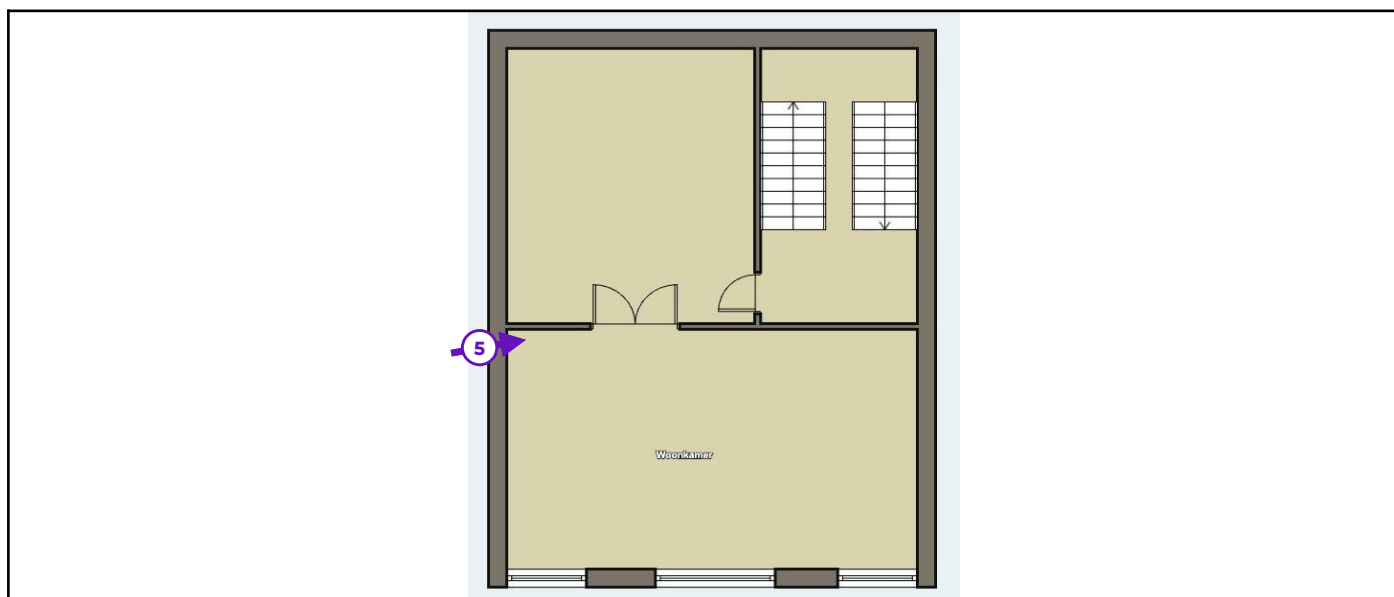
## Plan 1.3: 1e verdieping

Beschrijving	Type	Actie
5. Plafonds - Gipskarton	Advies	-

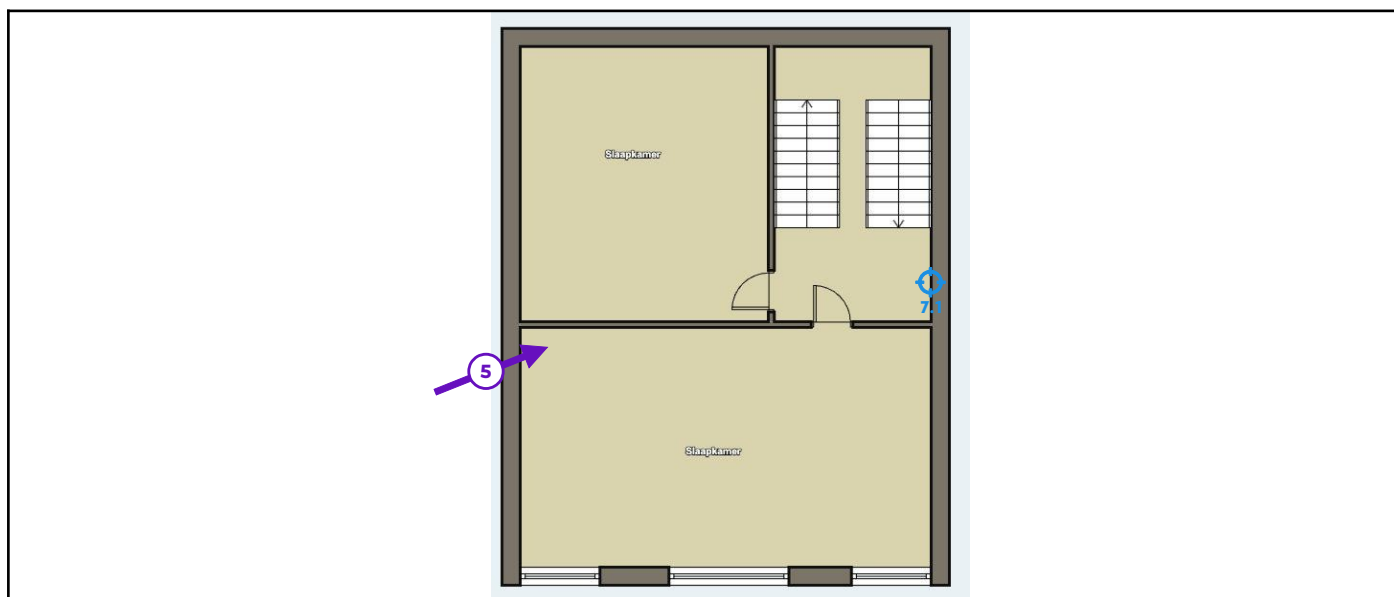
## Plan 1.4: 3e verdieping

Beschrijving	Type	Actie
5. Plafonds - Gipskarton	Advies	-
7. Pleisterwerk - Muren	Geen asbest	-
7.1 Code: MS01	Mengmonster	-

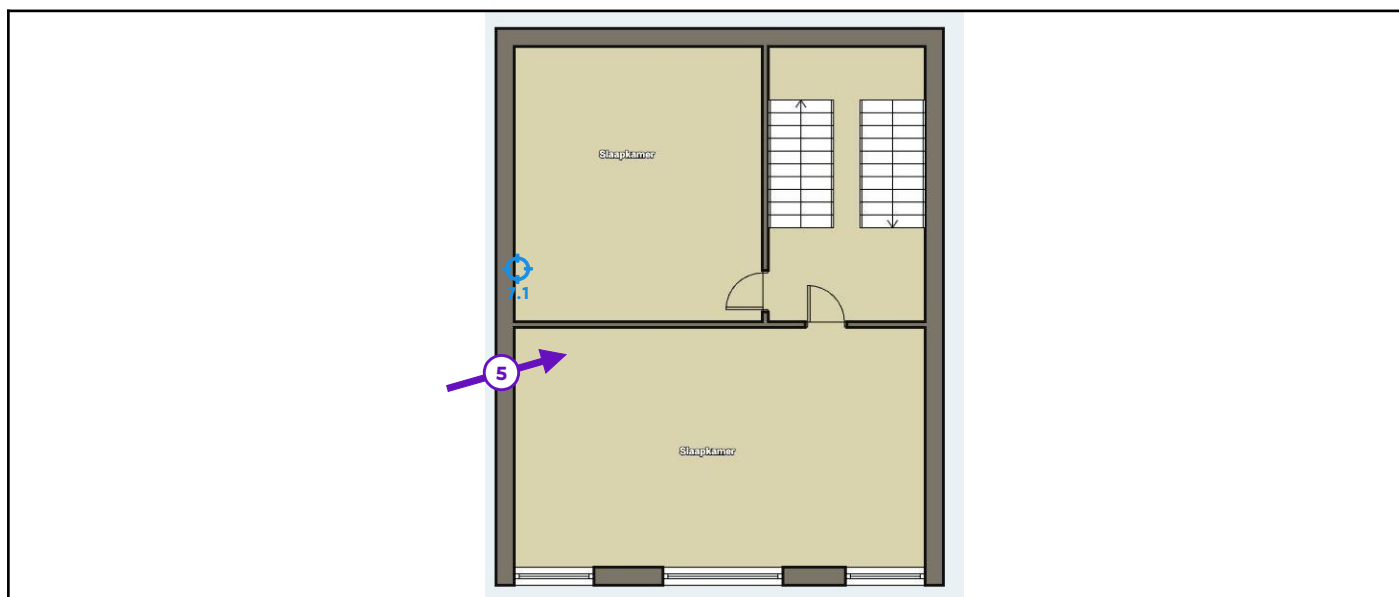
## Plan 1.5: 2e verdieping

Beschrijving	Type	Actie
5. Plafonds - Gipskarton	Advies	-
7. Pleisterwerk - Muren	Geen asbest	-
7.1 Code: MS01	Mengmonster	-
