Asbestinventarisatetest

Beigemsesteenweg 386A, 1852 Grimbergen

Attestnummer : 20240910-000270.000

Niet-asbestveilig

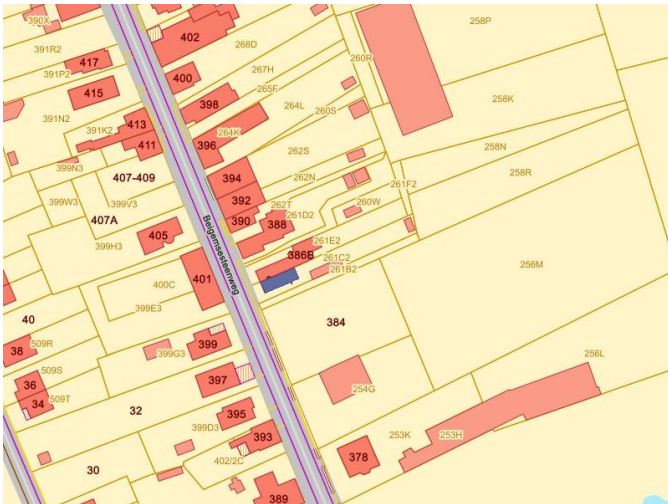
Zone 1: Woonhuis

- 1 Asbestmateriaal**
- 2 Beperkingen**
- 0 Uitsluitingen
- 0 Roerende goederen
- 0 Puin, steenslag, (water)bodem
- 5 Adviezen**
- 2 Geen asbest**

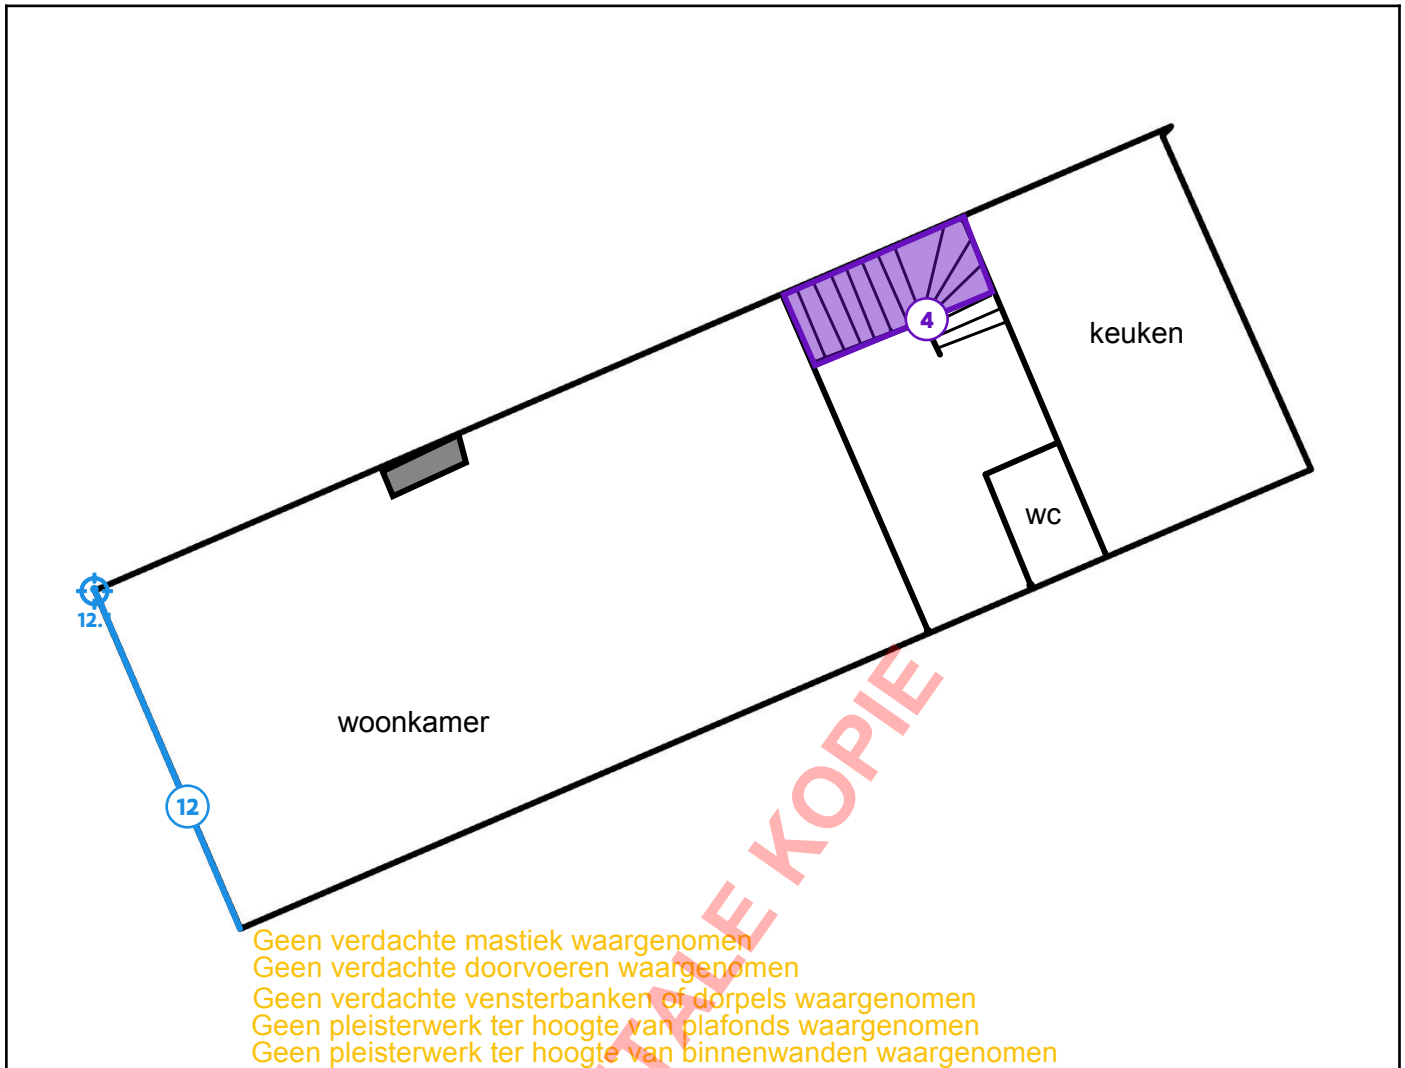
Plan 1.1: Gelijkvloers

Beschrijving	Type	Actie
4. Niet mogelijk om bergruimte onder trap te inspecteren	Beperking	-
5. Binnenwanden met hout, kunstof of gipsplaten	Advies	-
6. Geen verdachte mastiek waargenomen	Advies	-
7. Geen verdachte vensterbanken of dorpels waargenomen	Advies	-
8. Geen verdachte doorvoeren waargenomen	Advies	-
9. Plafonds met hout, kunstof of gipsplaten	Advies	-

12. Crepi buitenschil	Geen asbest	-
12.1 Code: 1	Puntmonster	-

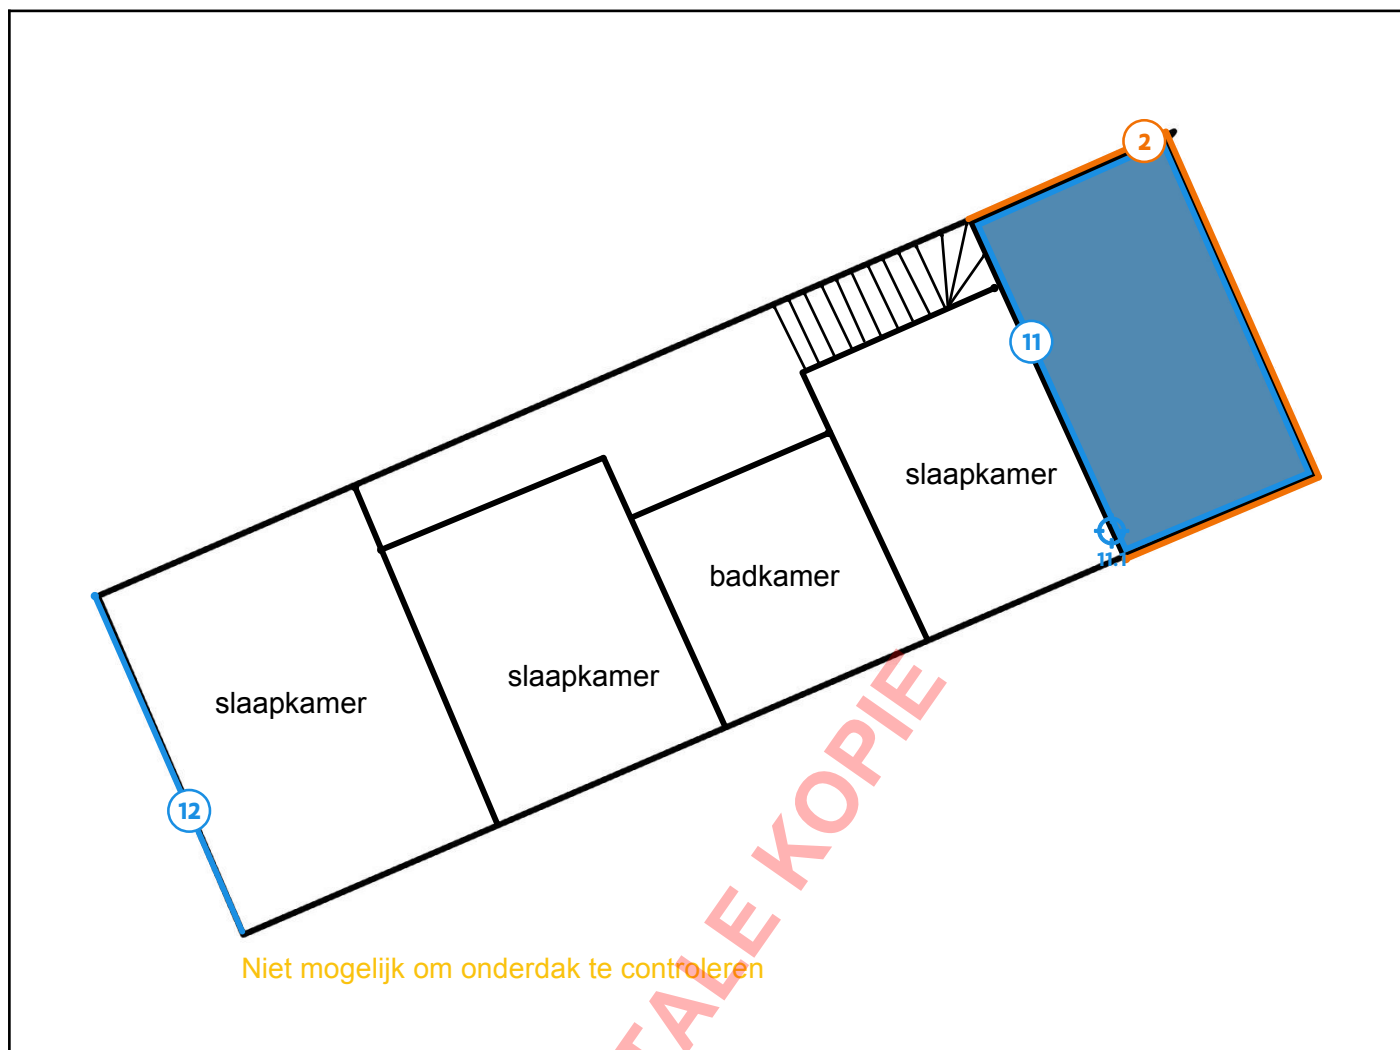
Plan 1.2: Eerste verdiep

Beschrijving	Type	Actie
2. Deksteen uit asbestcement	Asbestmateriaal	Verwijderen
3. niet mogelijk om het onderdak te controleren.	Beperking	-
11. Dakbedekking met roofing keuken	Geen asbest	-
11.1 Code: 2	Mengmonster	-
12. Crepi buitenschil	Geen asbest	-

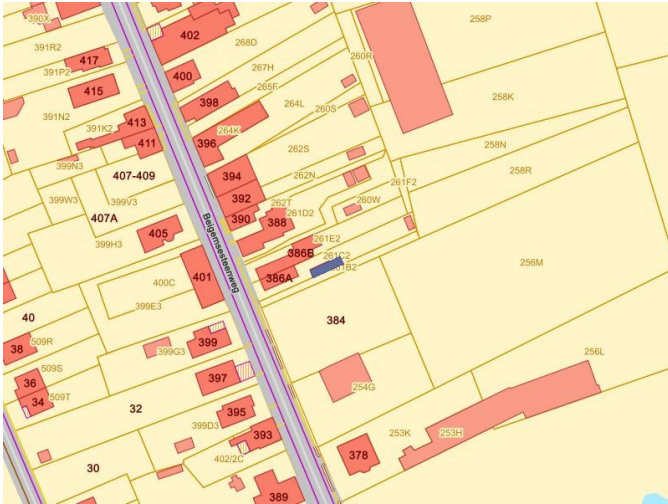
Zone 2: Garage

- 2** Asbestmaterialen
- 0 Beperkingen
- 0 Uitsluitingen
- 0 Roerende goederen
- 0 Puin, steenslag, (water)bodem
- 0 Adviezen
- 0 Geen asbest

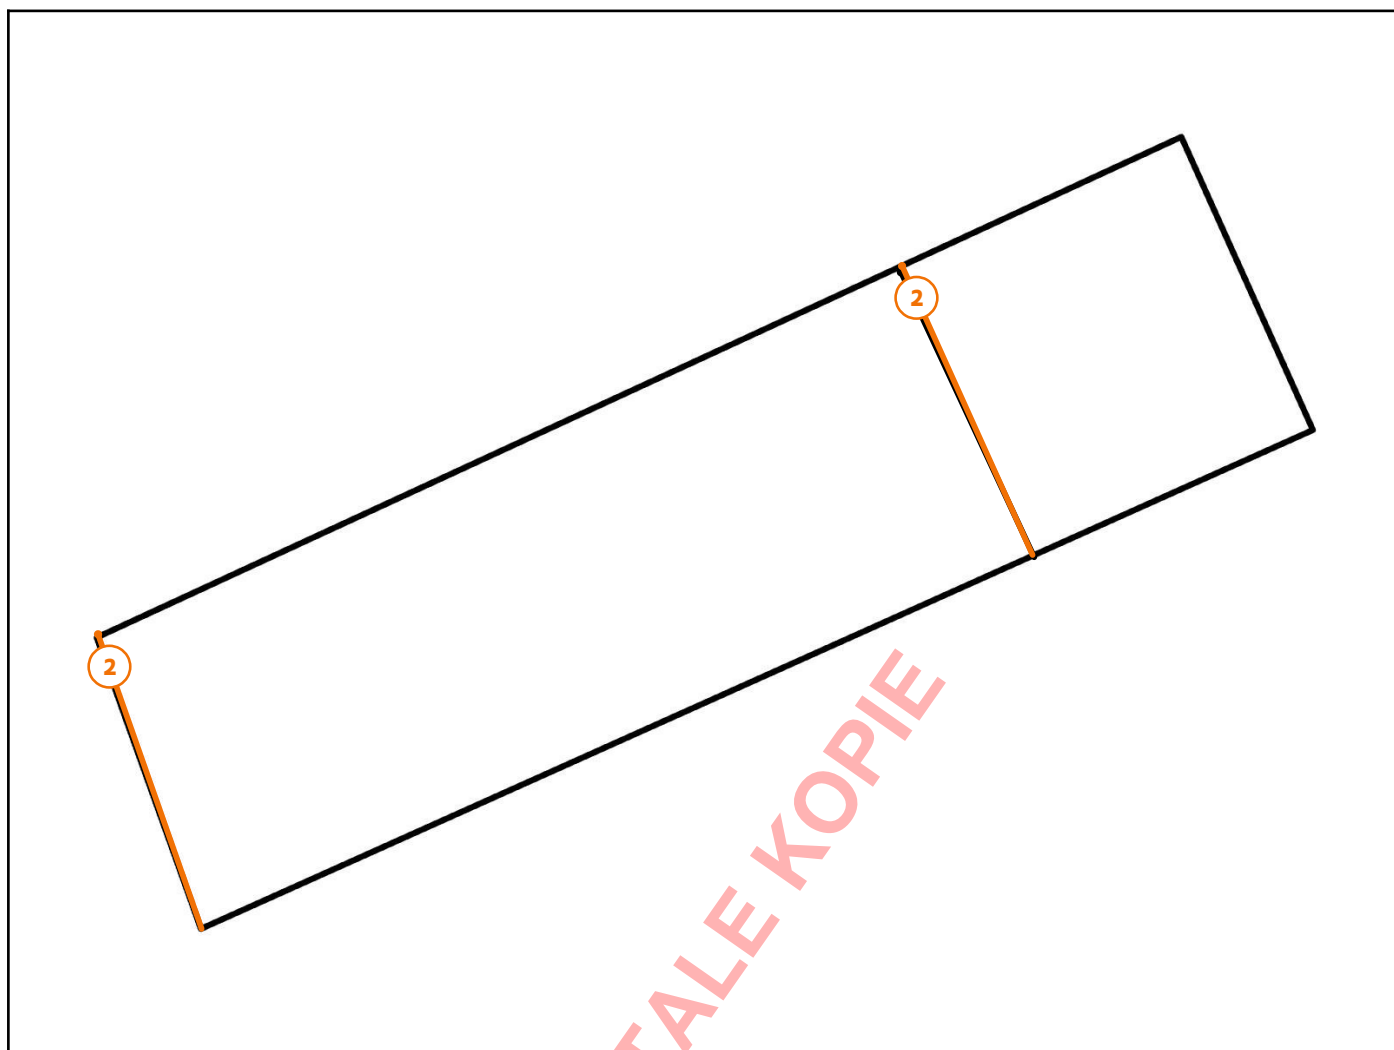
Plan 2.1: Garage

Beschrijving	Type	Actie
2. Deksteen uit asbestcement	Asbestmateriaal	Verwijderen

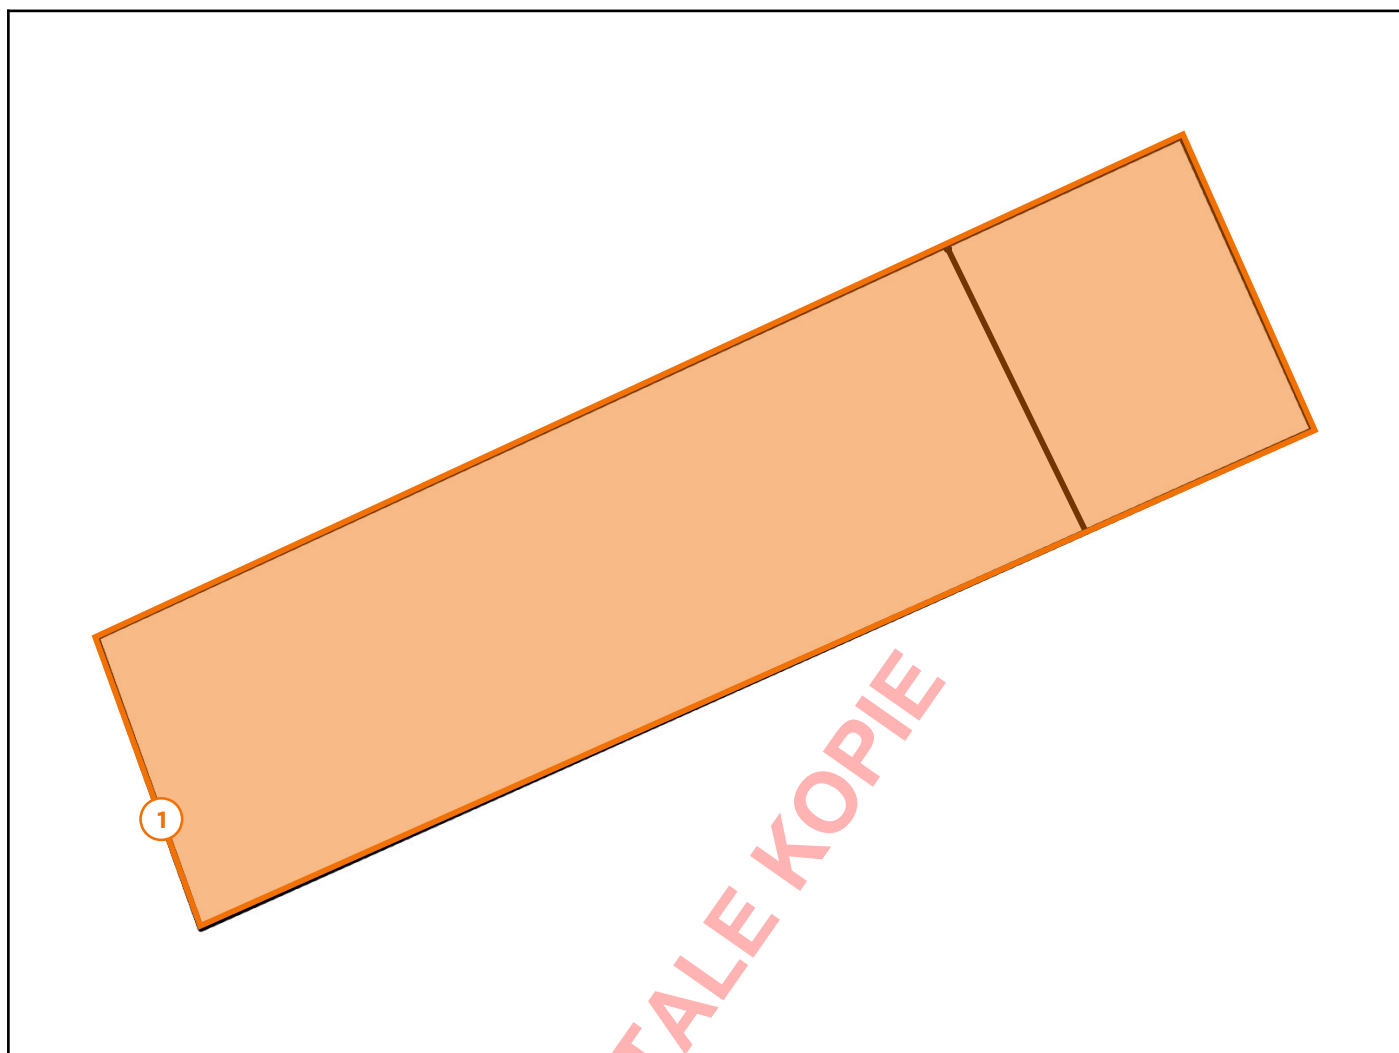
Plan 2.2: Garage

Beschrijving	Type	Actie
1. Dakbedekking met golfplaten uit asbestcement	Asbestmateriaal	Verwijderen

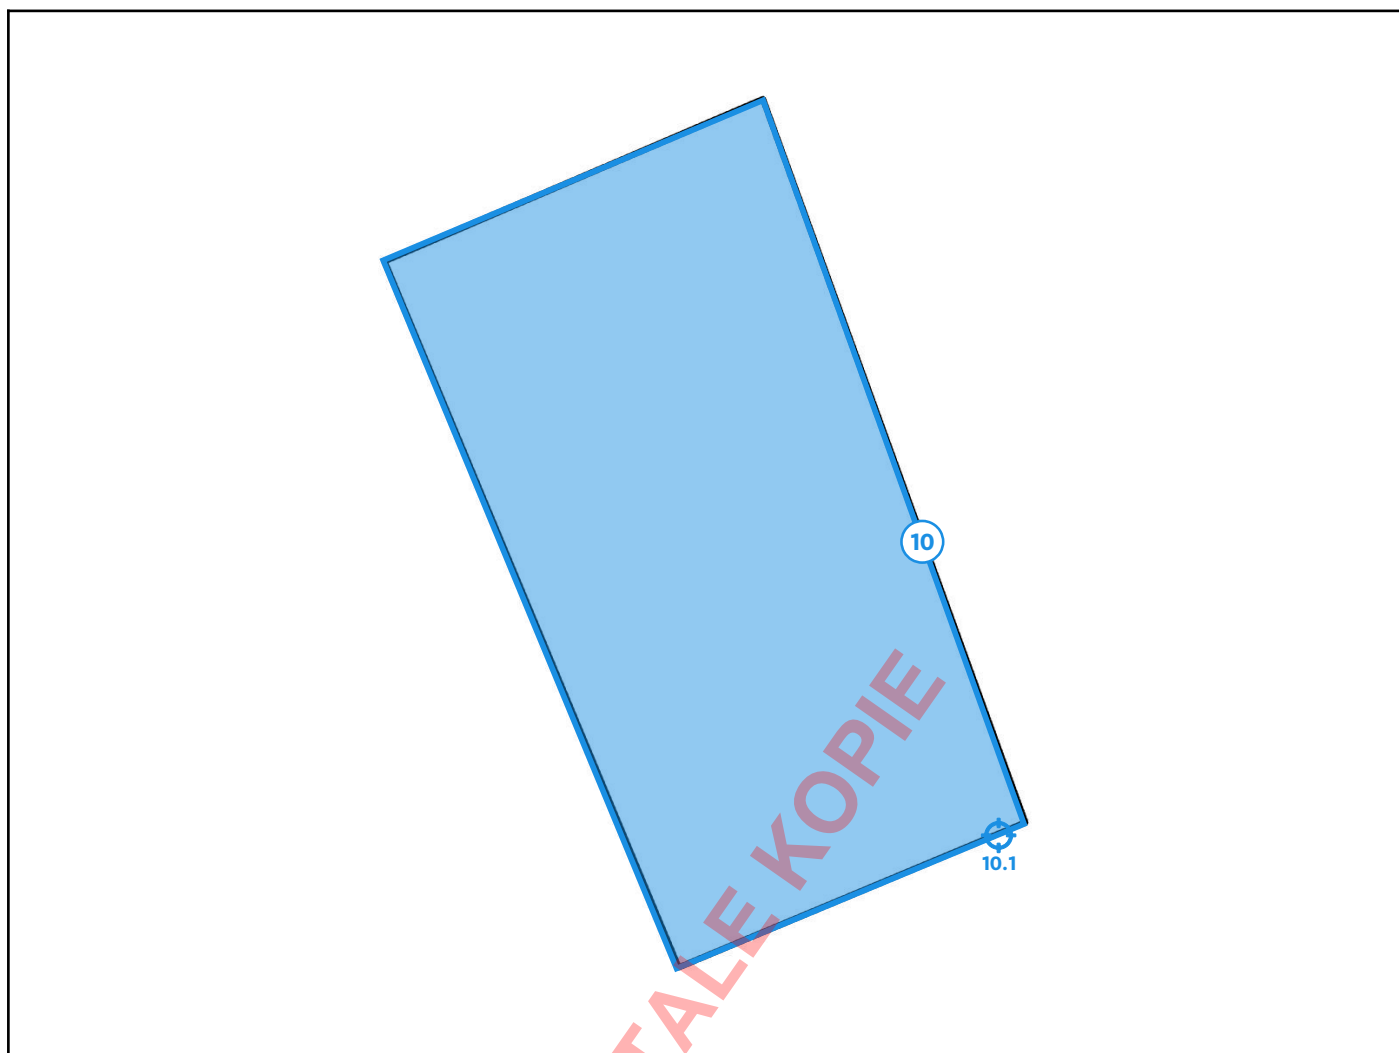
Plan 3.1: Tuinhuis

Beschrijving	Type	Actie
10. Dakbedekking met roofing tuinhuis	Geen asbest	-
10.1 Code: 3	Puntmonster	-
