Asbestinventarisatiecertificaat

Oude Tramweg 76, 8560 Wevelgem

Attestnummer : 20230803-000345.000

Uitgegeven op : 03.08.2023

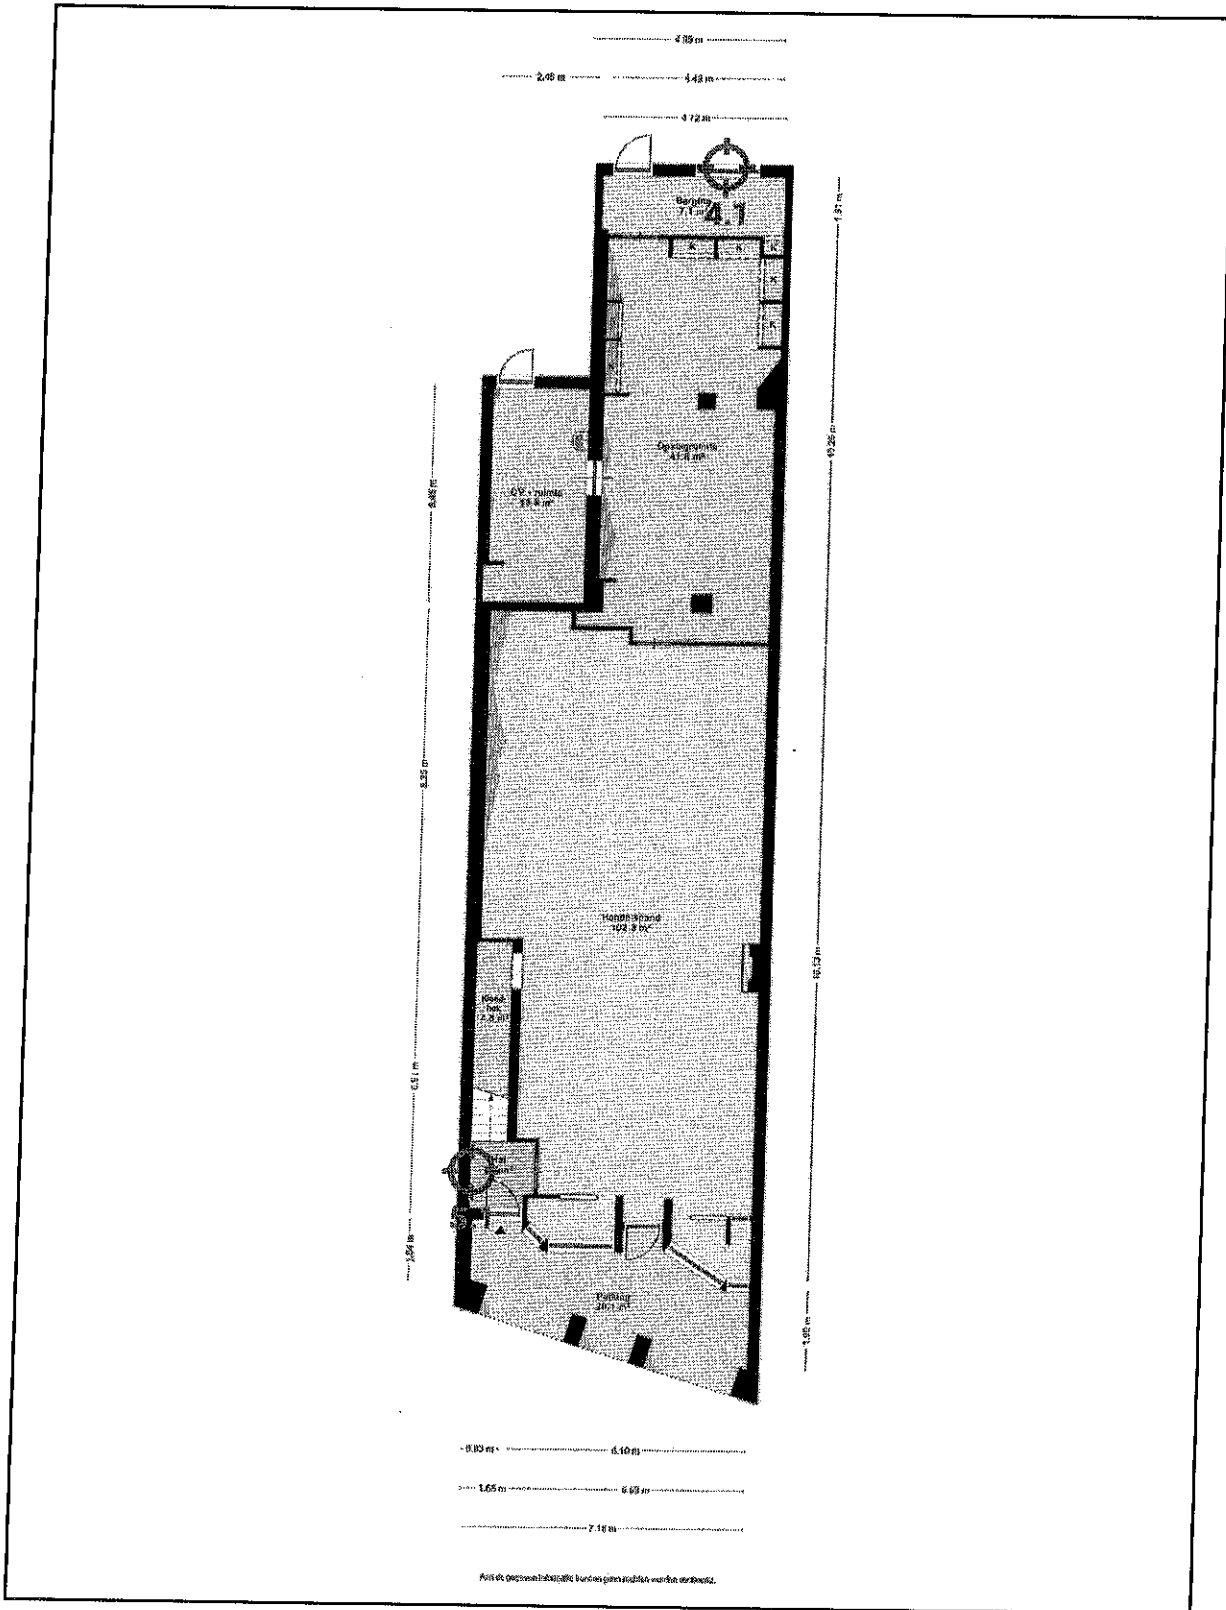
Plan 1.1: Gelijkvloers

4. Mastiek buitenschrijnwerk	Geen asbest	-
4.1 Code: 02	Puntmonster	-
5. Pleisterwerk wanden	Geen asbest	-
5.1 Code: 01	Mengmonster	-
