ASBESTINVENTARISATTEST

Everbergstraat 58
3071 Kortenber

Onze referentie: 2024-01-019

Attestnummer : 20240131-000317.000

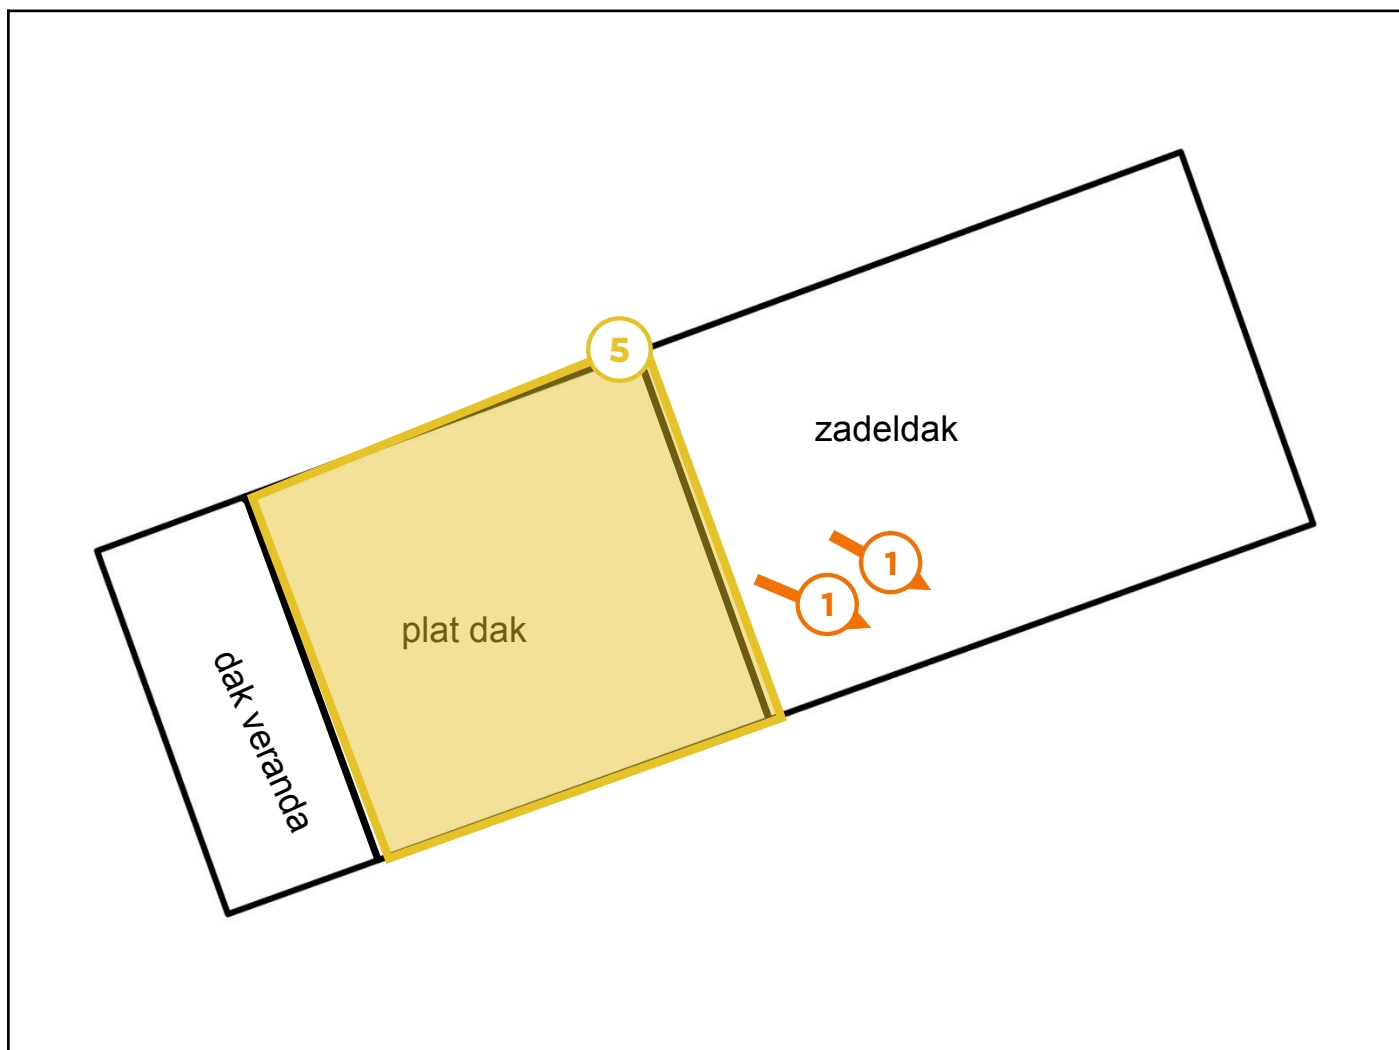
Plan 1.1: dakenplan

| Beschrijving | Type | Actie |
|---|---|---|
| 5. Roofing plat dak | Asbestmateriaal | Zorgvuldig beheren |

| Opmerking | Op plat dak ligt roofing deels over derbigum. Deze roofing is hoogstwaarschijnlijk niet asbesthoudend, doch eigenares wilde geen monstername om waterlekken te voorkomen. |

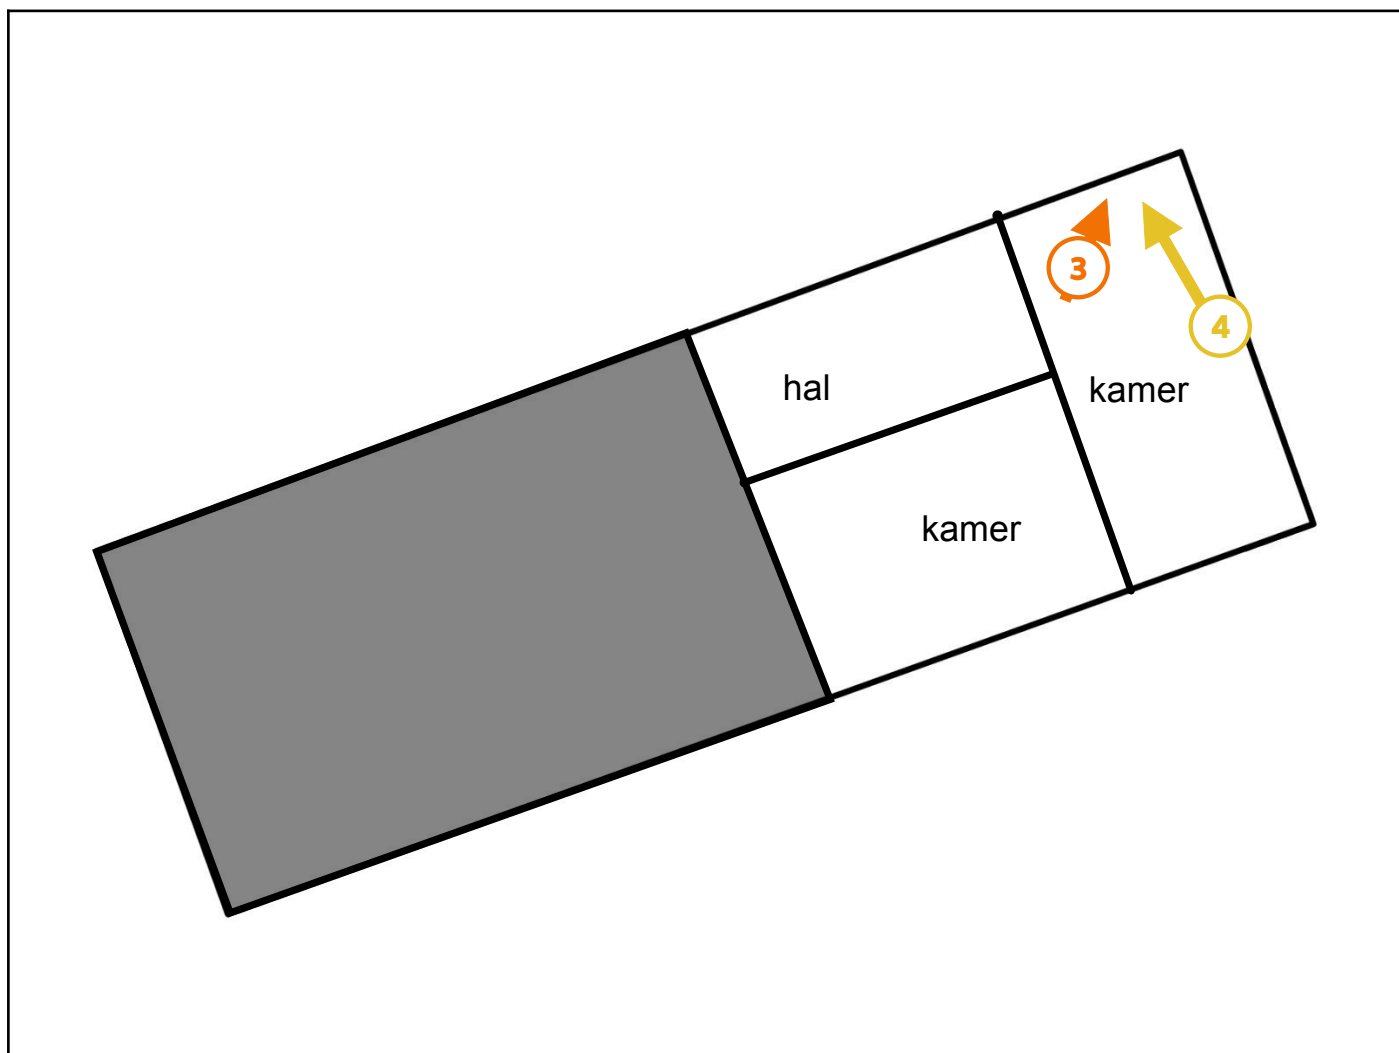
Plan 1.2: 2de Verdiep

| Beschrijving | Type | Actie |
|---|---|---|
| 4. Elektrische uitrusting Bakeliet | Asbestmateriaal | Zorgvuldig beheren |
