Asbestinventarisatetest

Leopoldstraat 6, 2280 Grobbendonk

Attestnummer : 20240418-000133.000

Uitgegeven op : 18.04.2024

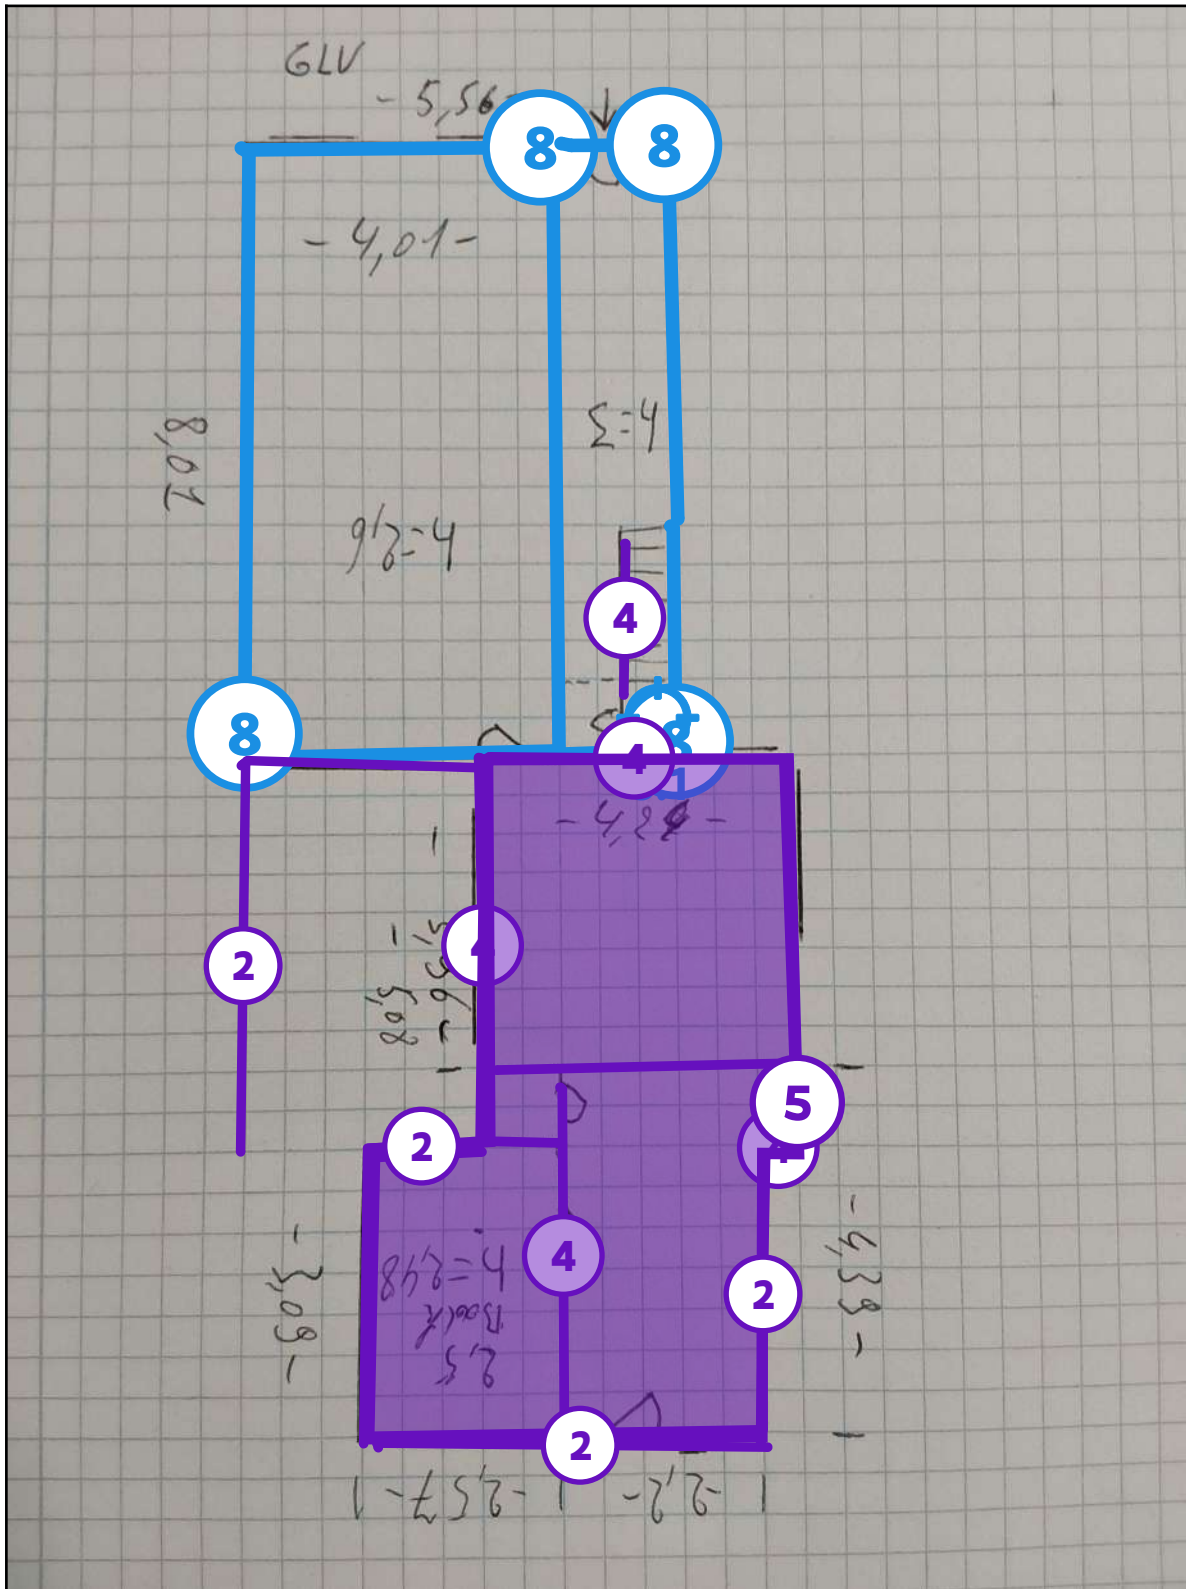
Plan 1.1: Grondplan glv

2. Buiten pleisterwerk	Advies	-
4. Binnenwanden	Advies	-
5. Dakbedekking roofing	Advies	-
8. Pleisterwerk muur glv + 1v + zolder	Geen asbest	-
8.1 Code: ID1	Mengmonster	-

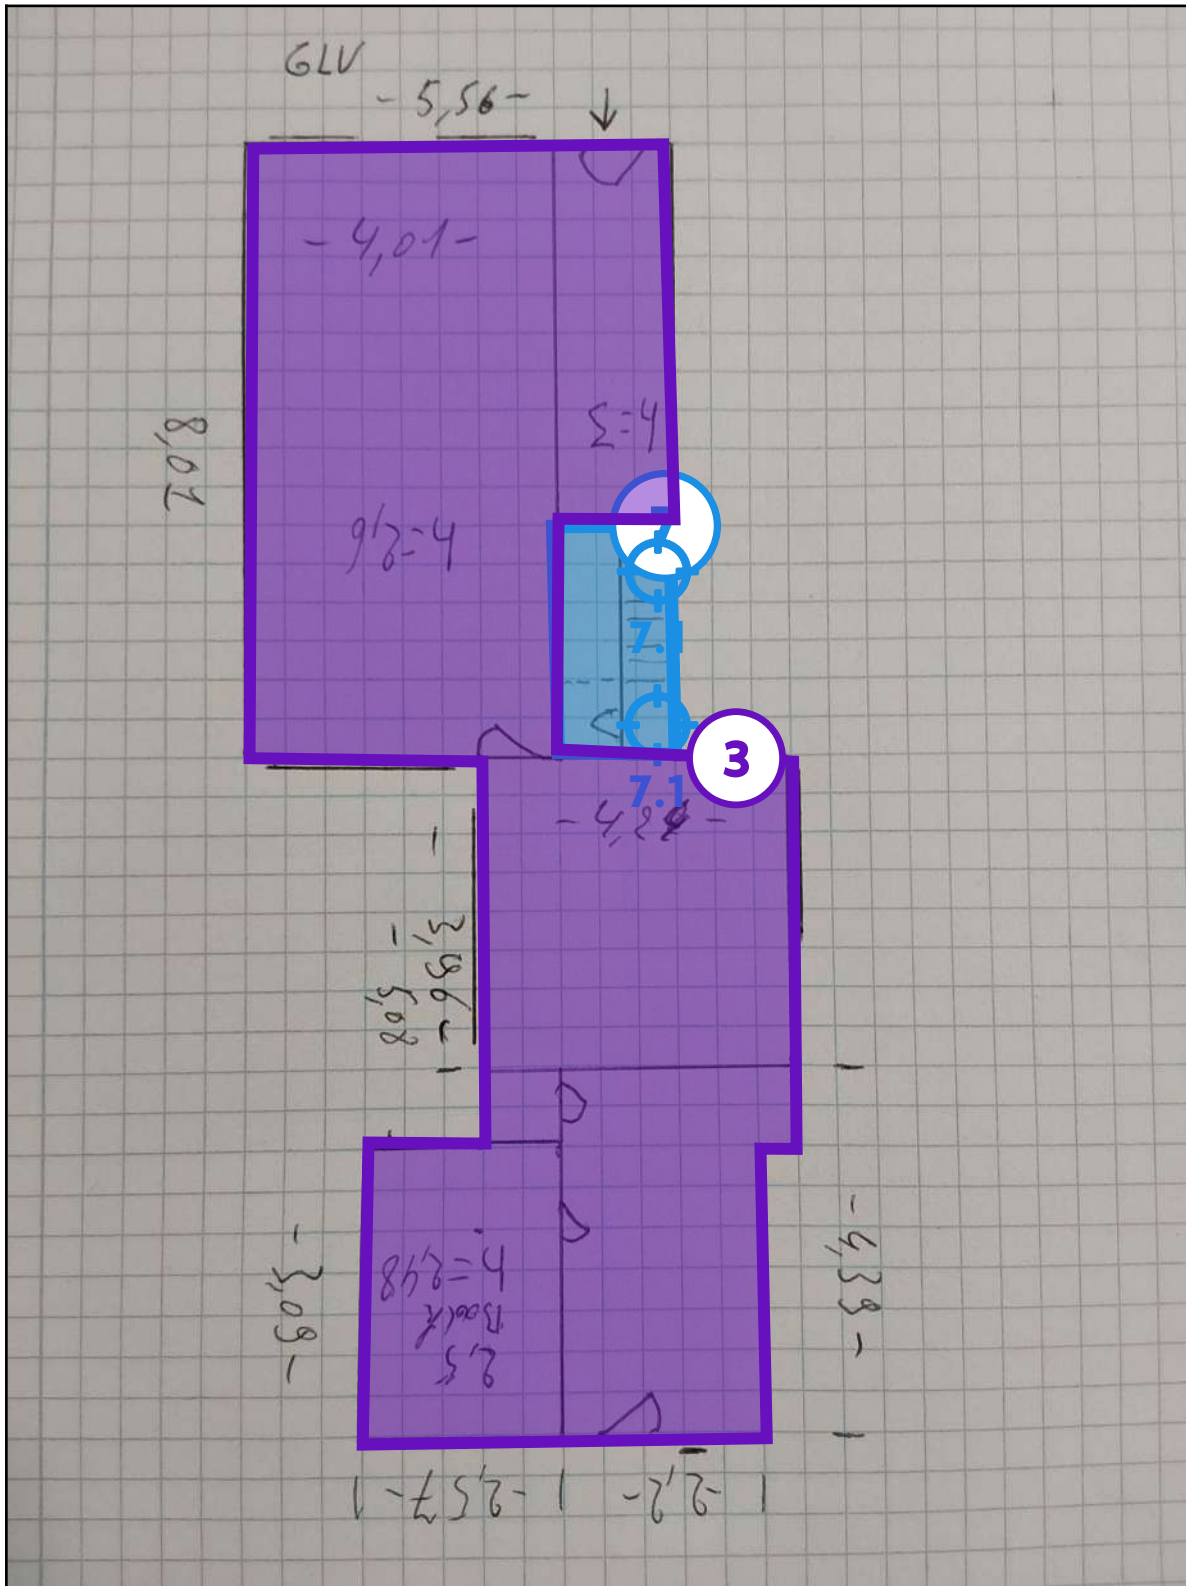
Plan 1.2: Grondplan glv

3. Plafonds	Advies	-
7. Pleisterwerk plafond	Geen asbest	-
7.1 Code: ID2	Mengmonster	-

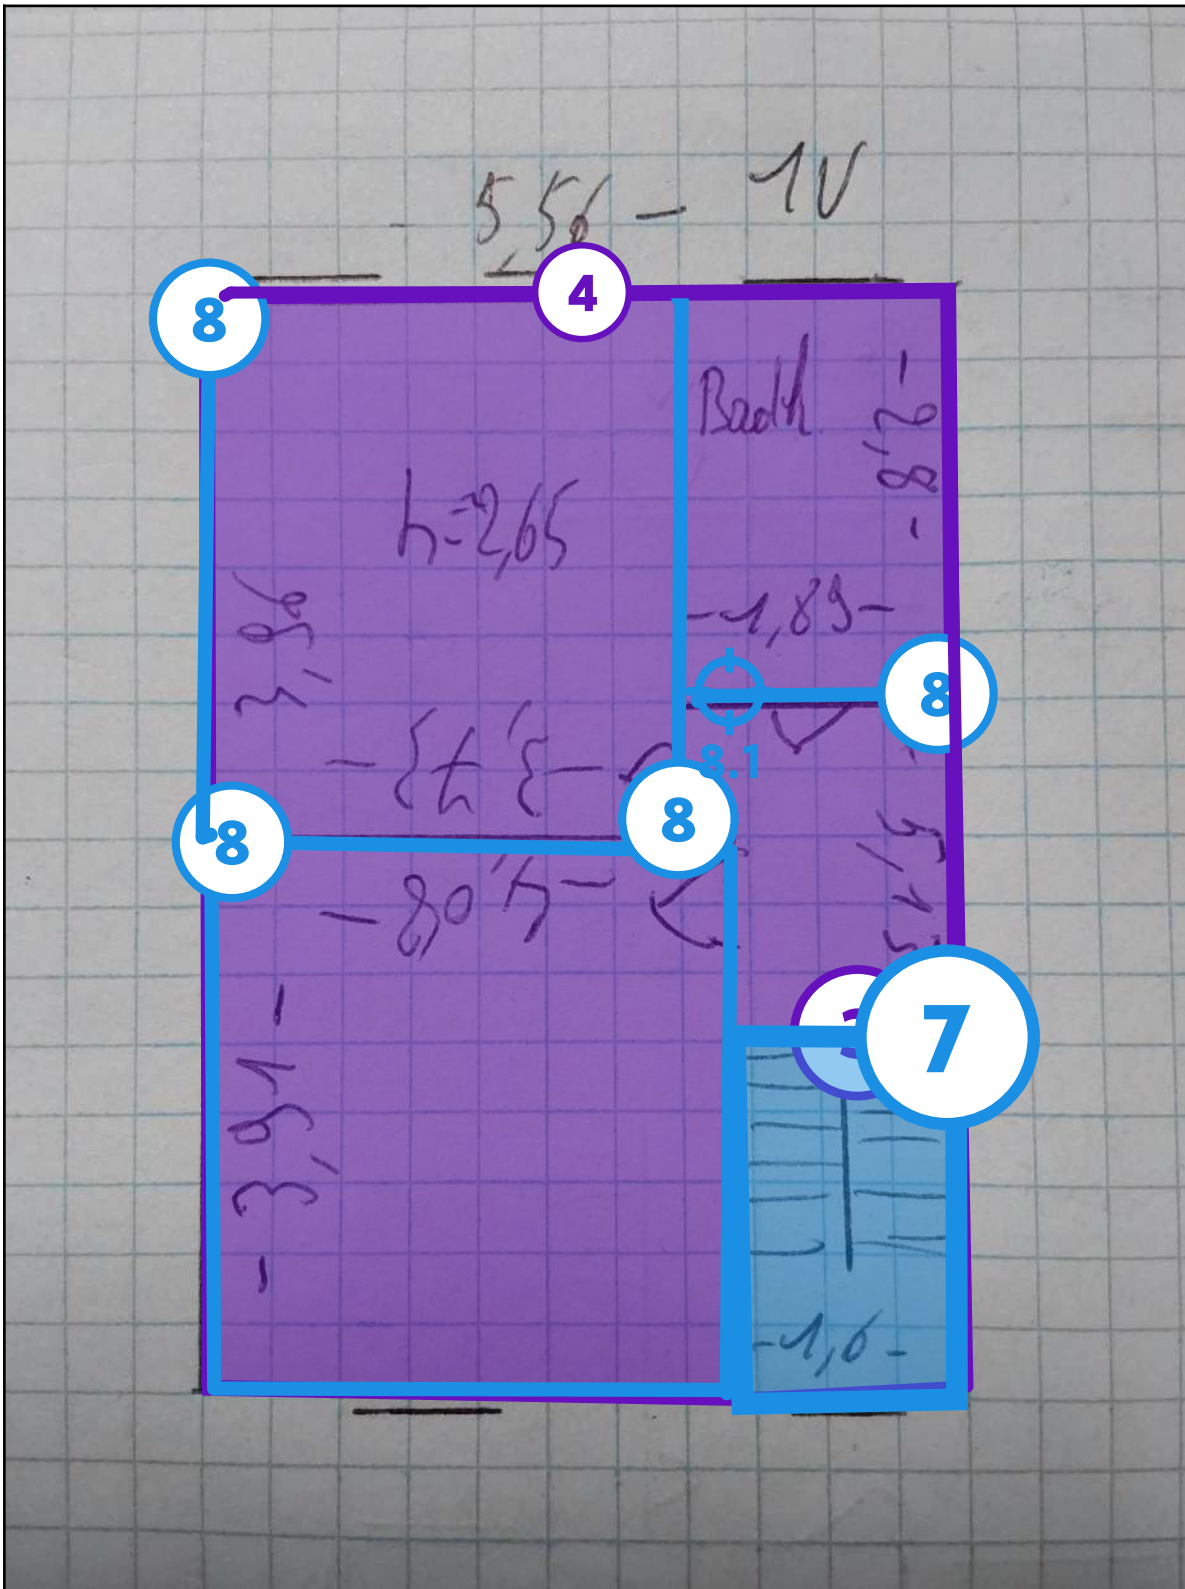
Plan 1.3: Grondplan 1v

3. Plafonds	Advies	-
4. Binnenwanden	Advies	-
7. Pleisterwerk plafond	Geen asbest	-
8. Pleisterwerk muur glv + 1v + zolder	Geen asbest	-
8.1 Code: ID1	Mengmonster	-

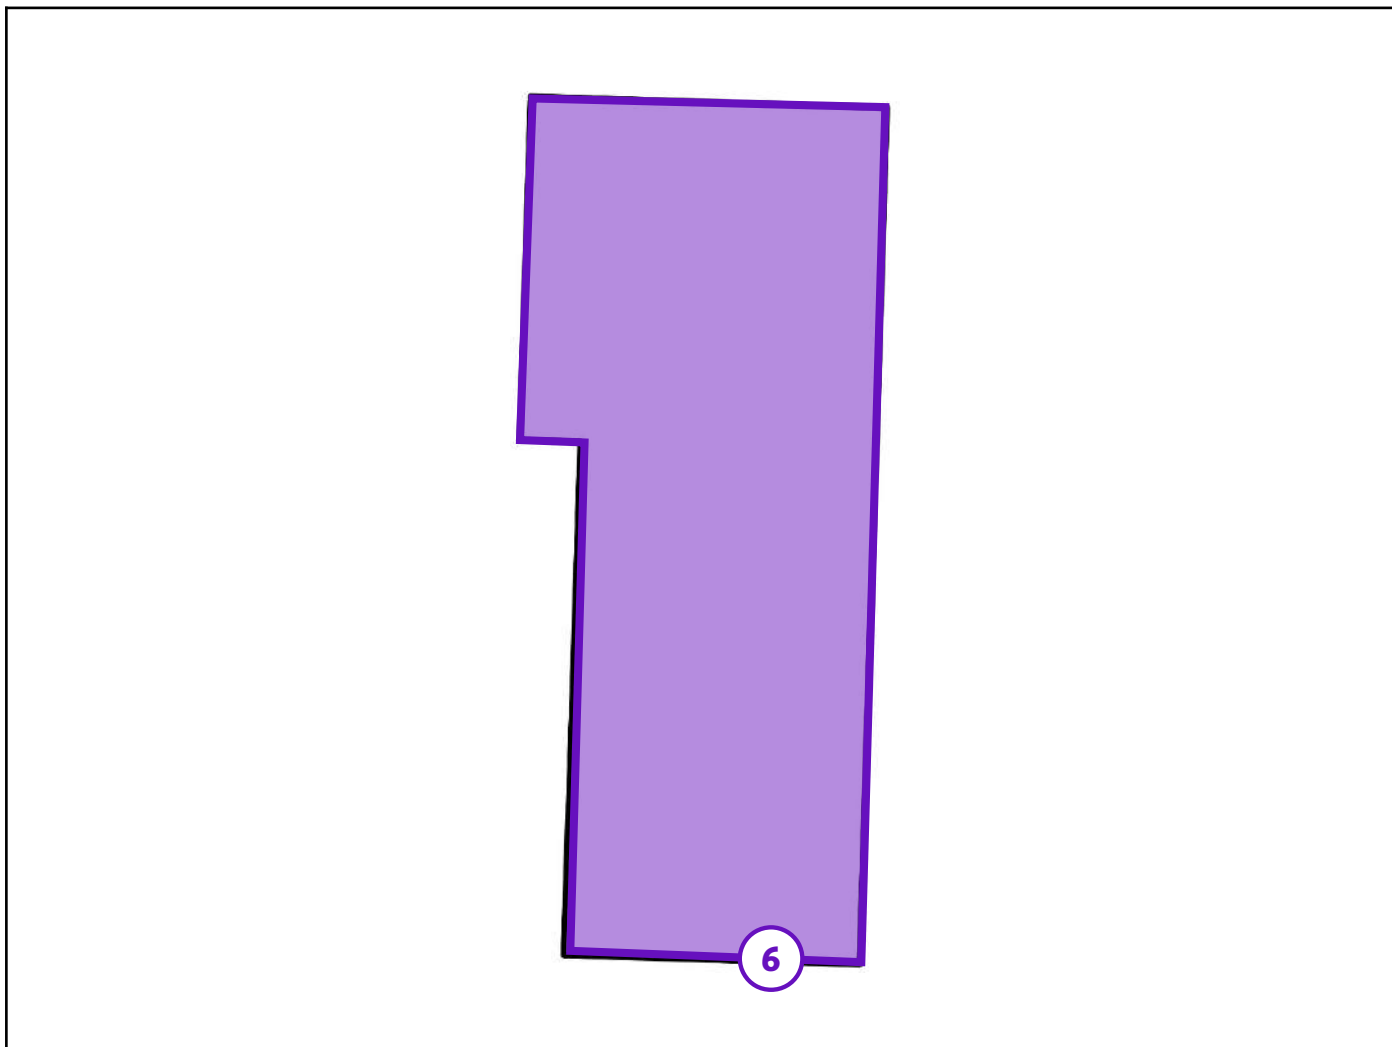
Plan 2.1: Tuinberging

Beschrijving	Type	Actie
6. Tuinberging	Advies	-
