Asbestinventarisatetest

Diepstraat 40, 1970 Wezembeek-Oppem

Attestnummer : 20241018-000309.000

Uitgegeven op : 18.10.2024

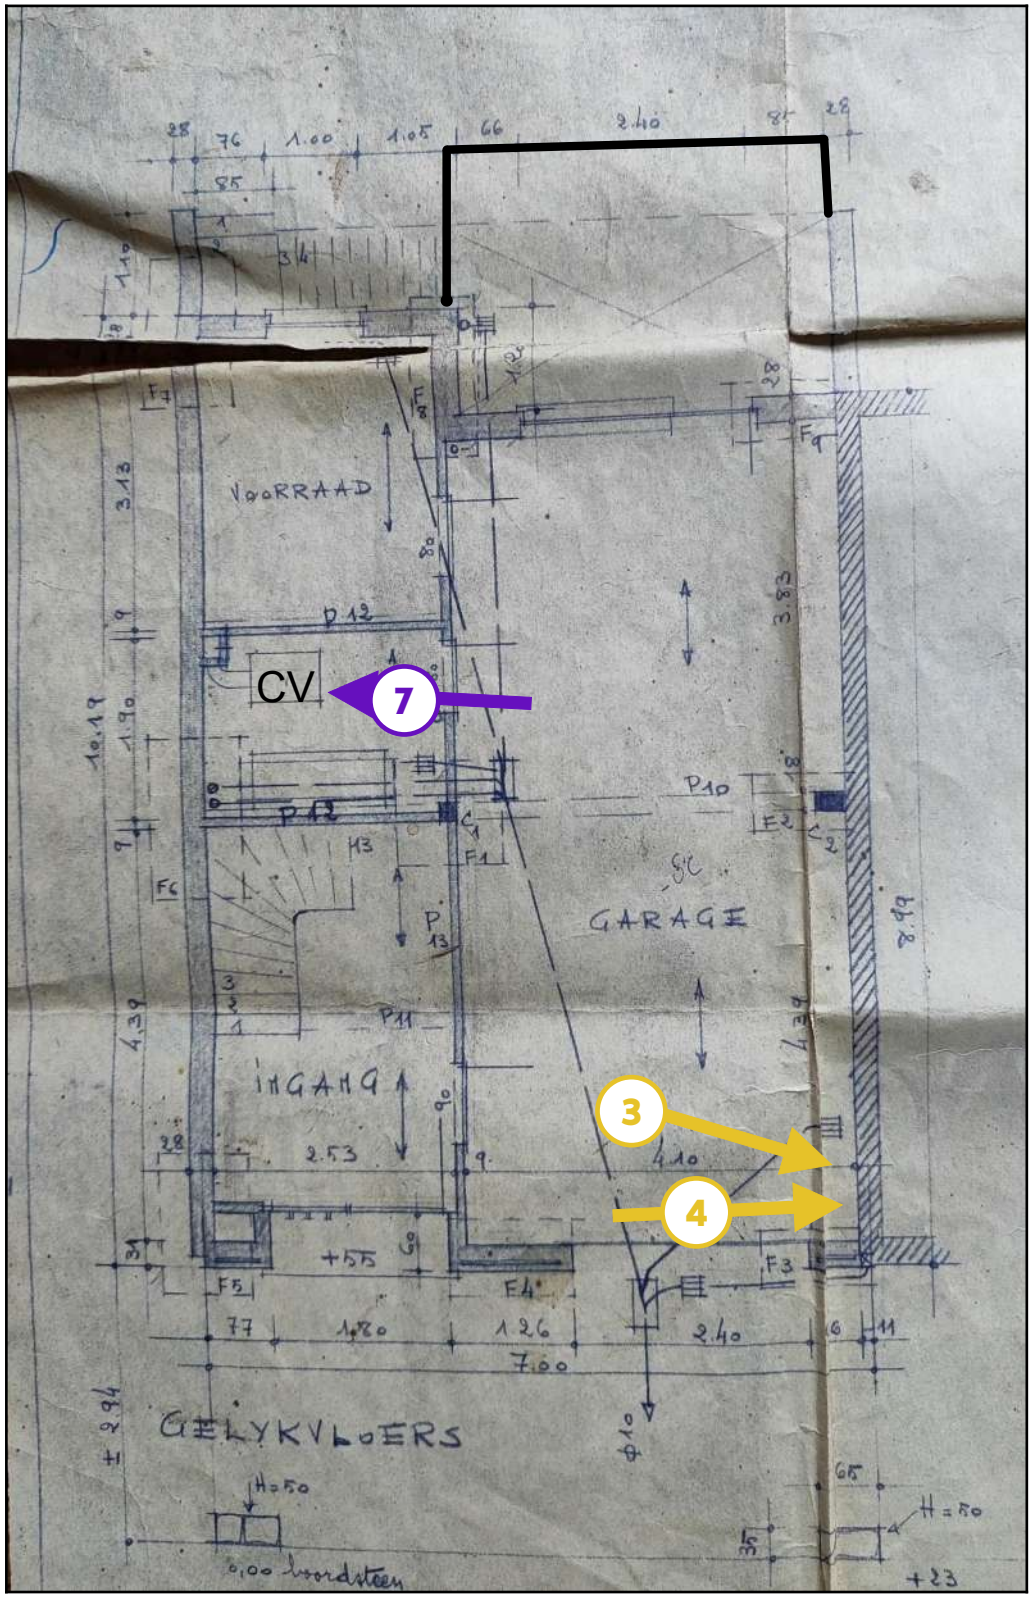
Plan 1.3: Gelijkvloers

3. Bakeliet toepassing (eigendom van de netbeheerder)	Asbestmateriaal	Zorgvuldig beheren
4. Bakeliet toepassingen	Asbestmateriaal	Zorgvuldig beheren
7. Chauffageketel	Advies	-

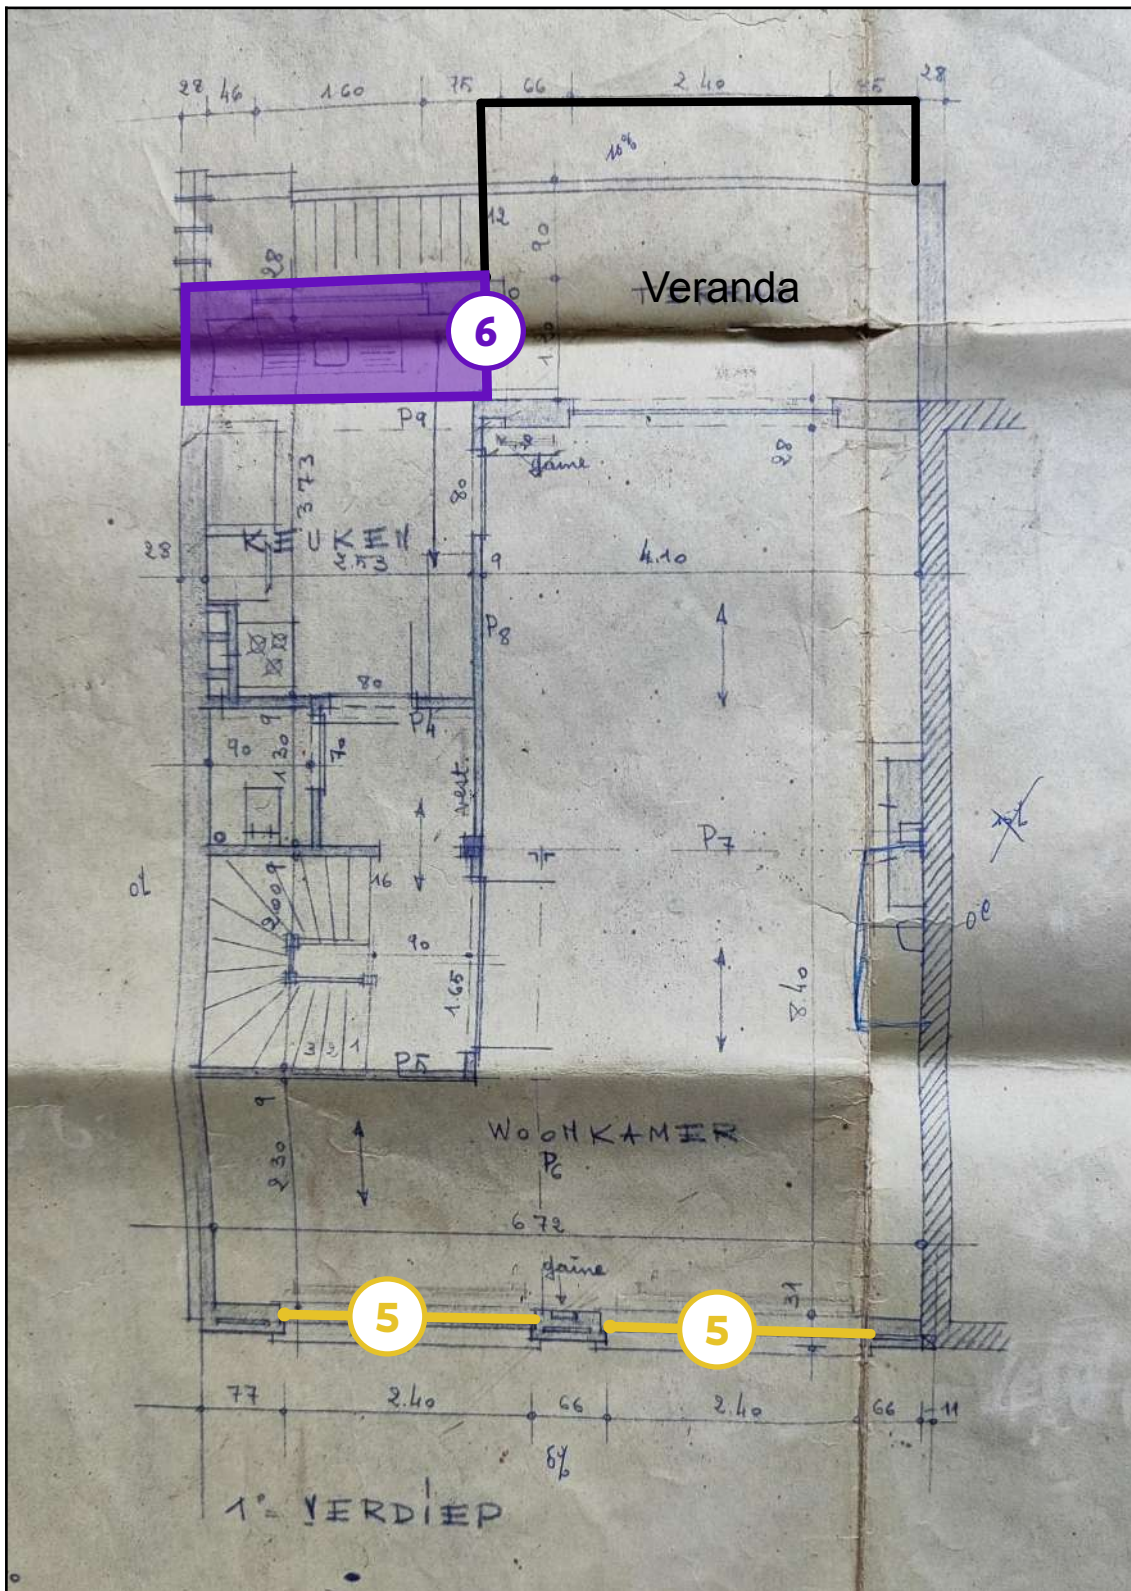
Plan 1.6: 1e verdiep

5. Mastiek rond ramen - tussen gevel en kader	Asbestmateriaal	Zorgvuldig beheren
6. Glasvezelpolyester laag op plat dak	Advies	-

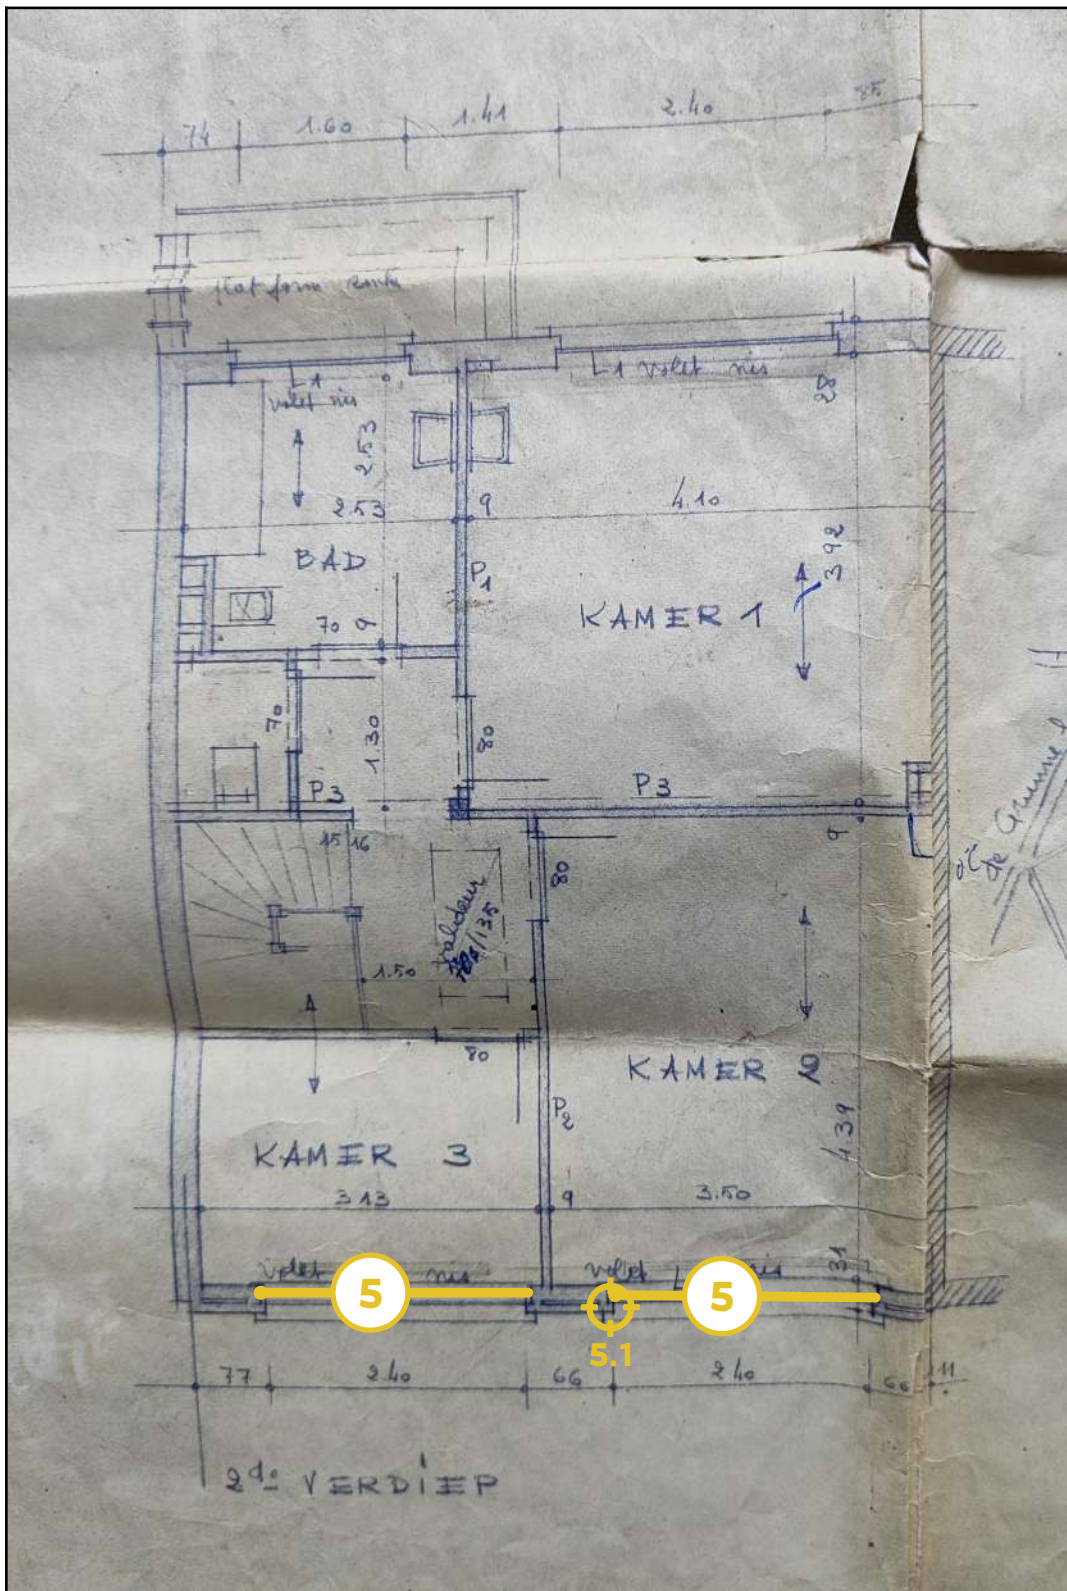
Plan 1.9: 2de verdiep

5. Mastiek rond ramen - tussen gevel en kader	Asbestmateriaal	Zorgvuldig beheren
5.1 Code: 3	Puntmonster	-

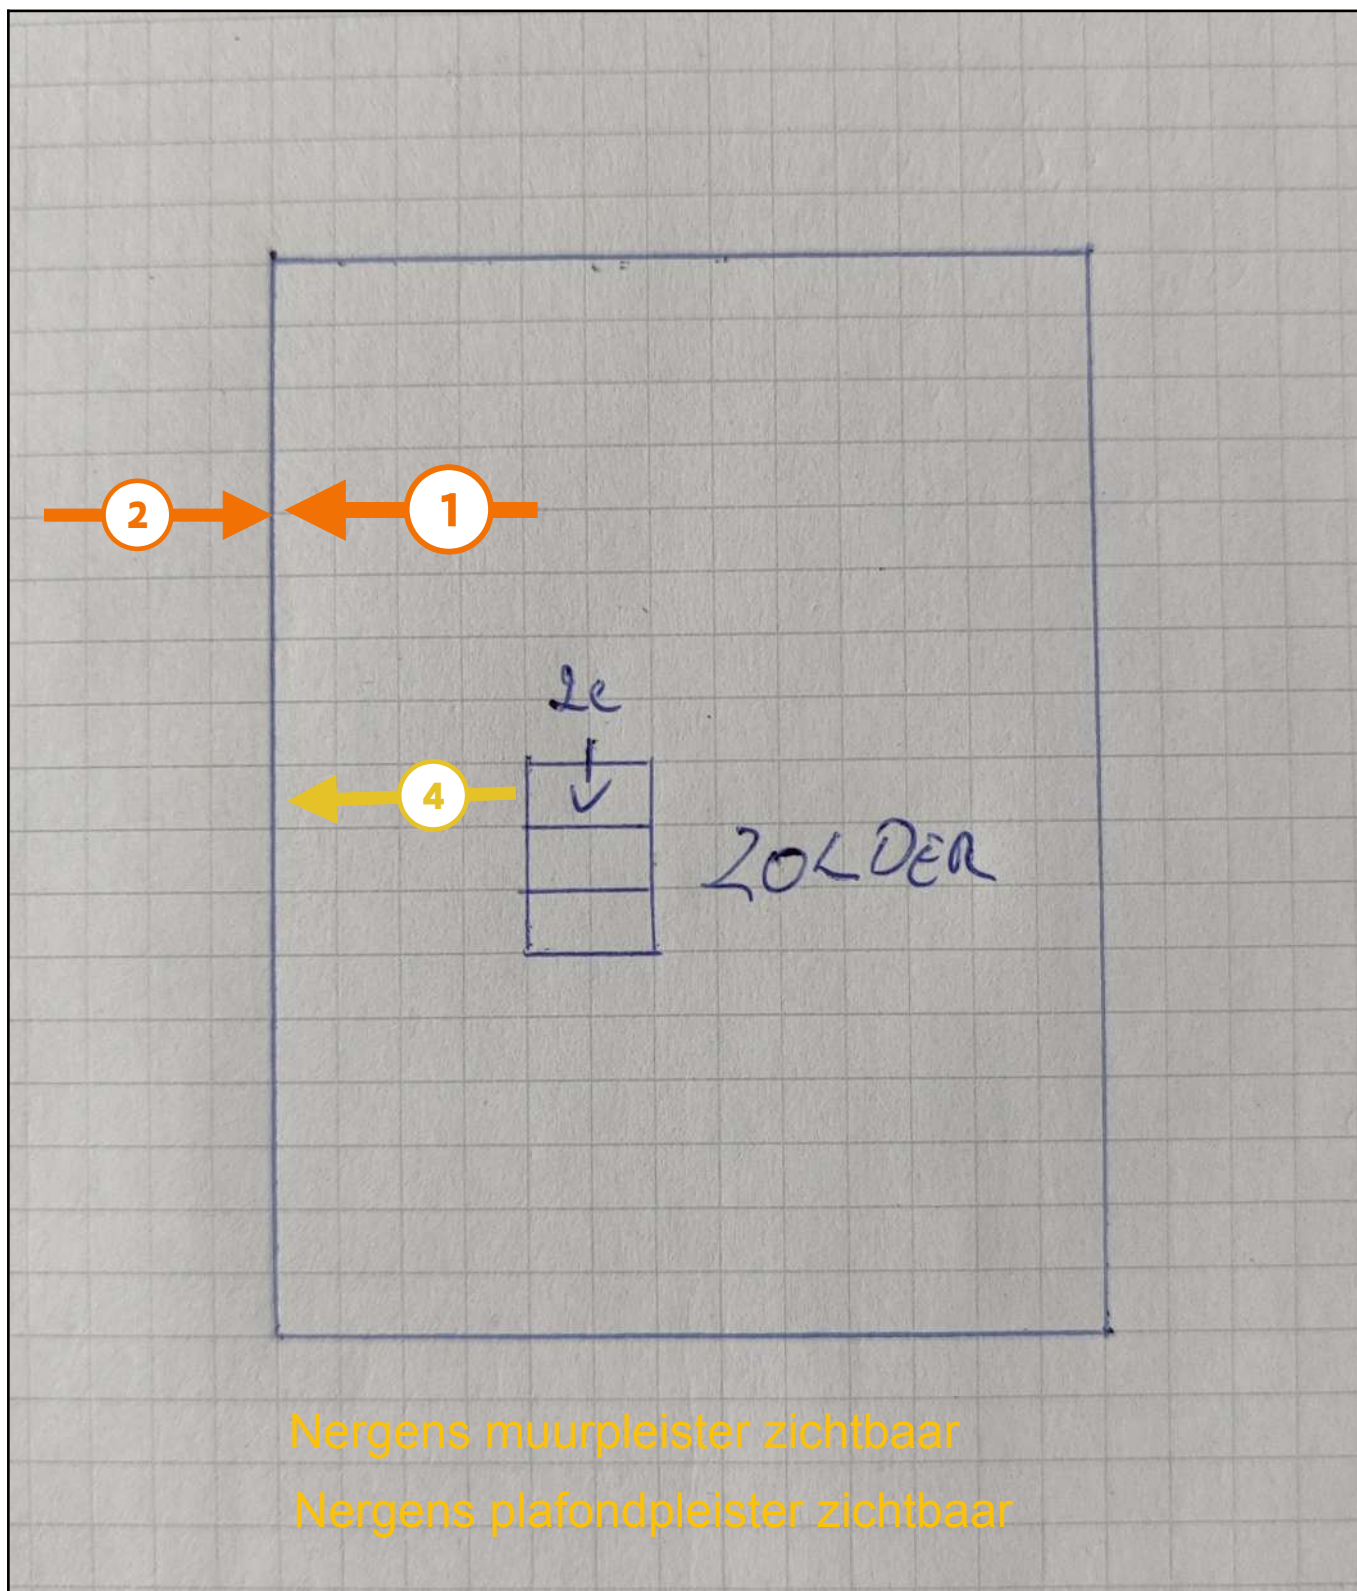
Plan 1.10: Zolder

1. Roetluik op zolder	Asbestmateriaal	Verwijderen
2. Schouwbus	Asbestmateriaal	Verwijderen
4. Bakeliet toepassingen	Asbestmateriaal	Zorgvuldig beheren
9. Pleisterwerk plafond	Geen asbest	-
10. Pleisterwerk muur	Geen asbest	-

Het roetluikje kan voorzichtig uitgeschoven of losgebeiteld worden , extra bevochtigen om stof te voorkomen + dragen van de nodige beschermingsmiddelen (mondmasker ffp3, handschoenen,tyvec) verpakken in plastic folie en afvoeren naar het containerpark als hechtgebonden asbestafval.

De buis kan voorzichtig losgebeiteld worden , extra bevochtigen om stof te voorkomen + dragen van de nodige beschermingsmiddelen (mondmasker ffp3, handschoenen,tyvec) Bij de gemeente/containerpark afsluitzakken halen om dubbel in te pakken en af te voeren naar het containerpark als hechtgebonden asbestafval.

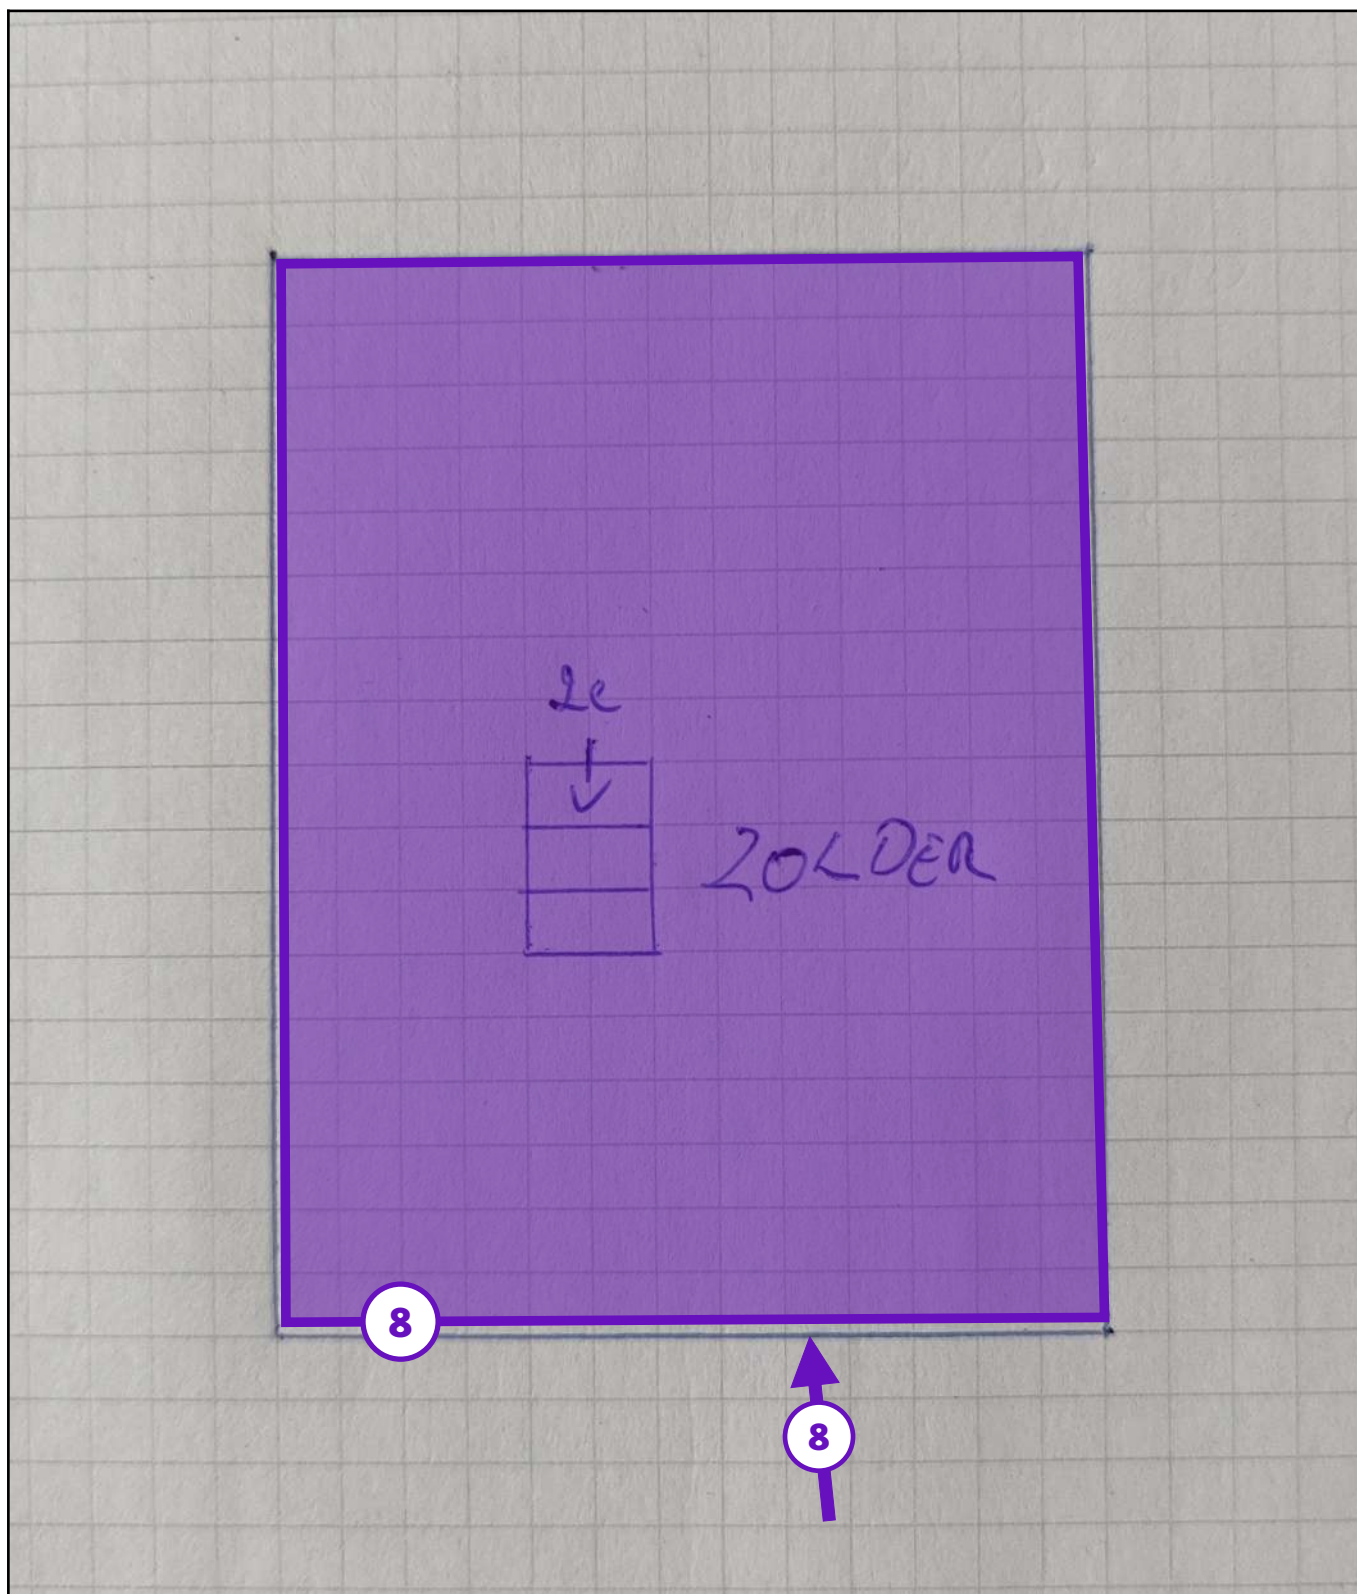
Plan 1.11: Zolder

8. Onderdak hoofdak woning	Advies	-
----------------------------	--------	---

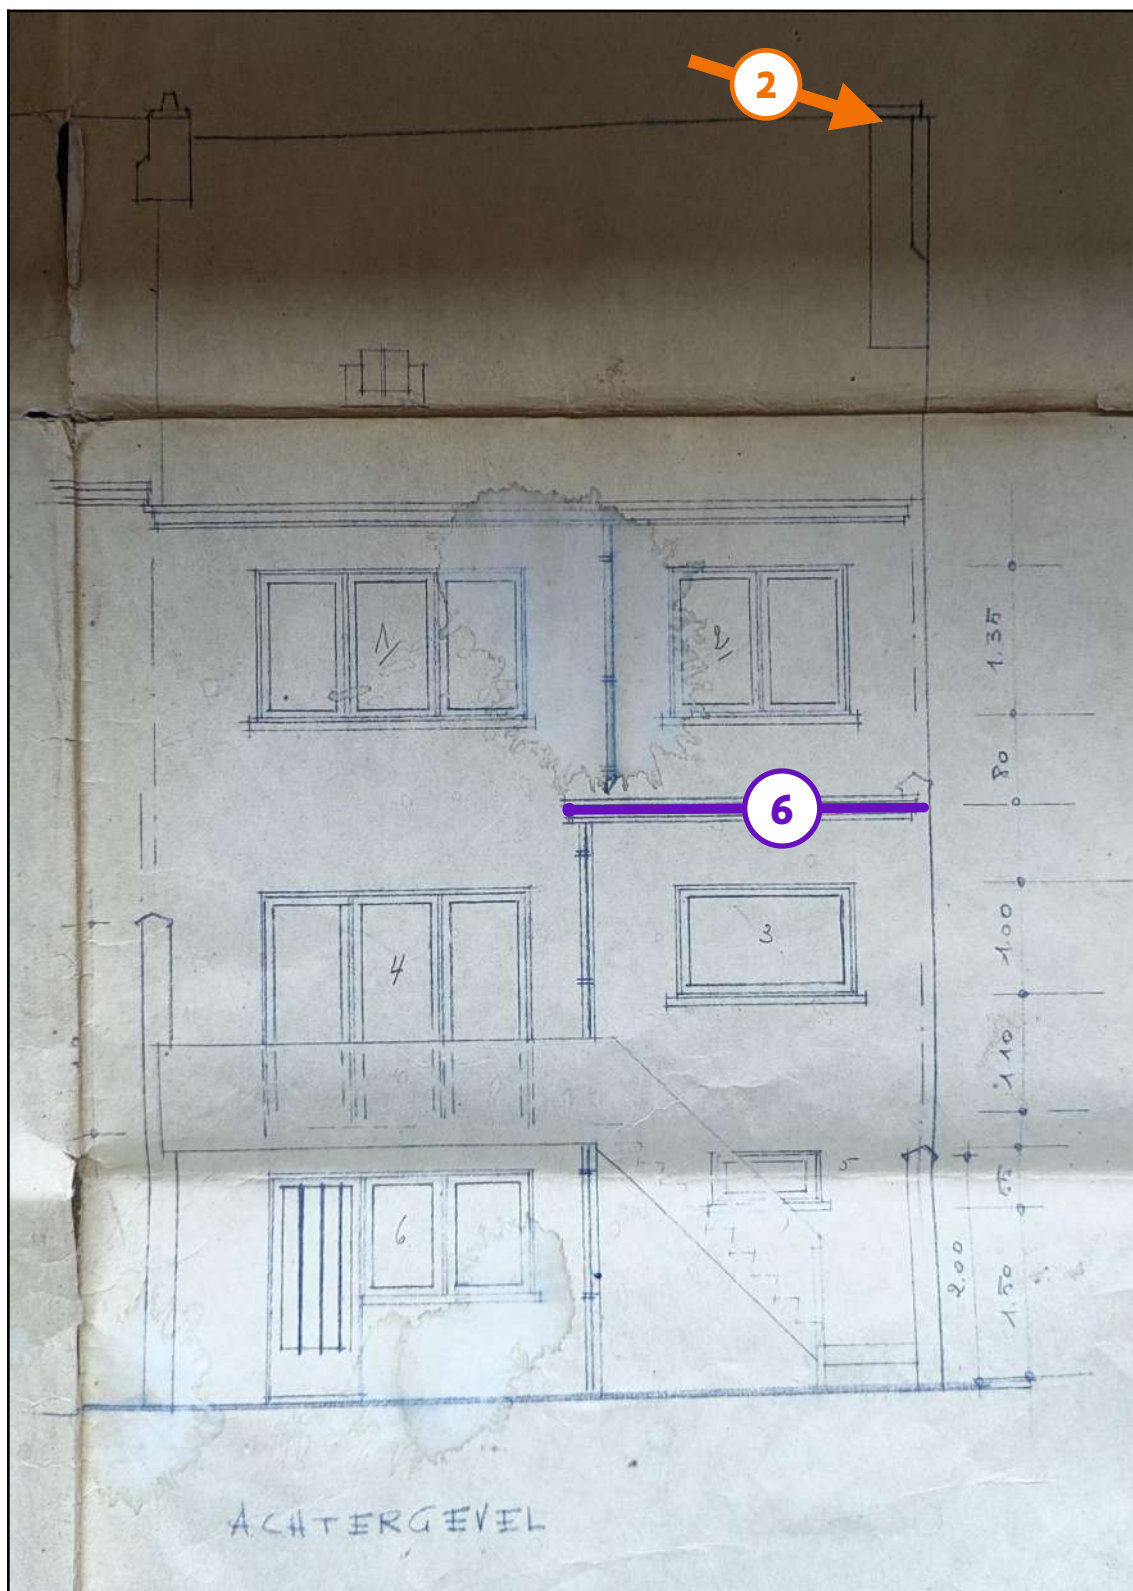
Plan 1.12: Achtergevel

2. Schouwbus	Asbestmateriaal	Verwijderen
6. Glasvezelpolyester laag op plat dak	Advies	-
