Asbestinventarisatetest

Heidestraat 87, 3350 Linter

Attestnummer : 20230910-000001.000

Uitgegeven op : 10.09.2023

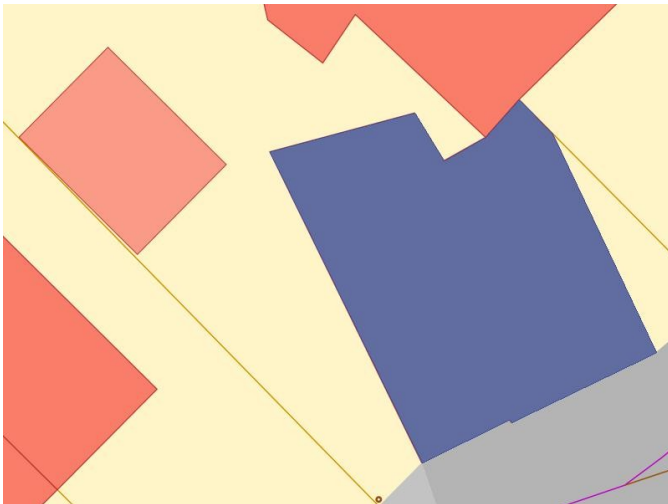
Zone 1: Hoofdgebouw

- 3 Asbestmaterialen**
- 0 Beperkingen
- 0 Uitsluitingen
- 0 Roerende goederen
- 0 Puin, steenslag, (water)bodem
- 0 Adviezen
- 4 Geen asbest**

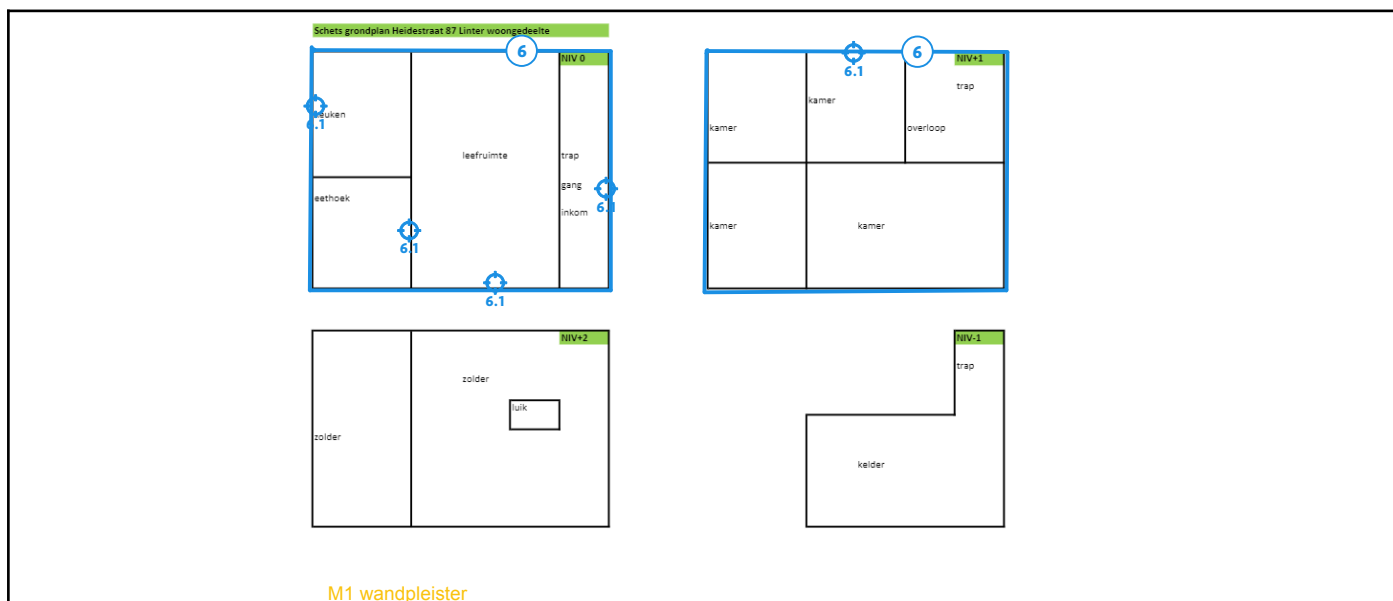
Plan 1.1: schets grondplan woning

Beschrijving	Type	Actie
6. wandpleister	Geen asbest	-
6.1 Code: M1 wandpleister	Mengmonster	-

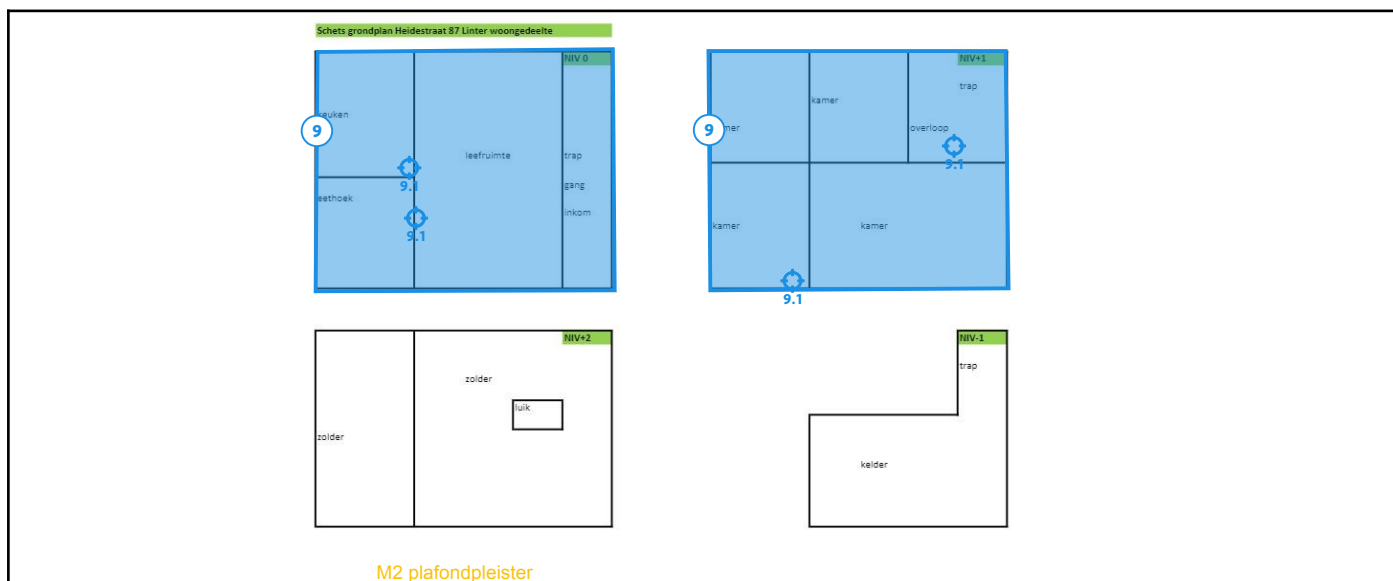
Plan 1.2: schets grondplan woning

Beschrijving	Type	Actie
9. plafondpleister	Geen asbest	-
9.1 Code: M2 plafondpleister	Mengmonster	-

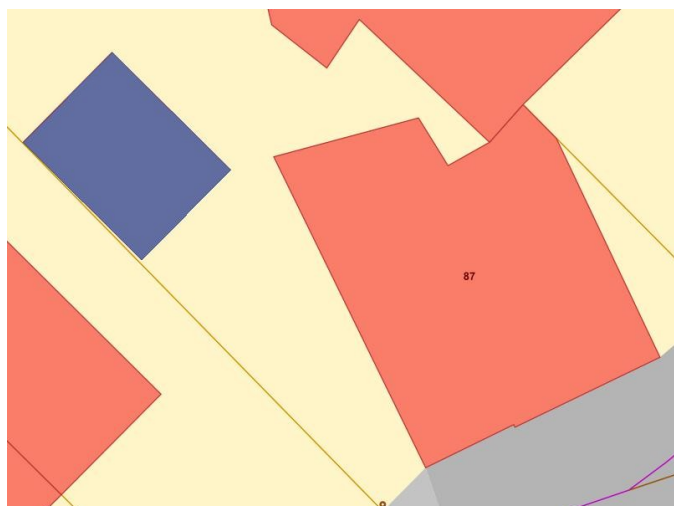
Zone 2: Bijgebouw

1 **Asbestmateriaal**

Beschrijving	Type	Actie
2. golfplaat dak garage	Asbestmateriaal	Dringend verwijderen

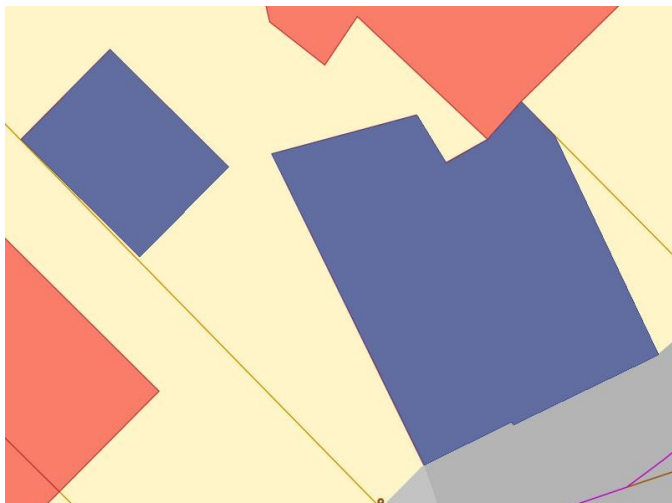
Zone 3: Overig gebied

- 1 Asbestmateriaal**
- 0 Roerend goed
- 0 Puin, steenslag, (water)bodem
- 0 Geen asbest
