Asbestinventarisatetest

Florivalstraat 65, 3040 Huldenberg

Attestnummer : 20241108-000266.000

Niet-asbestveilig

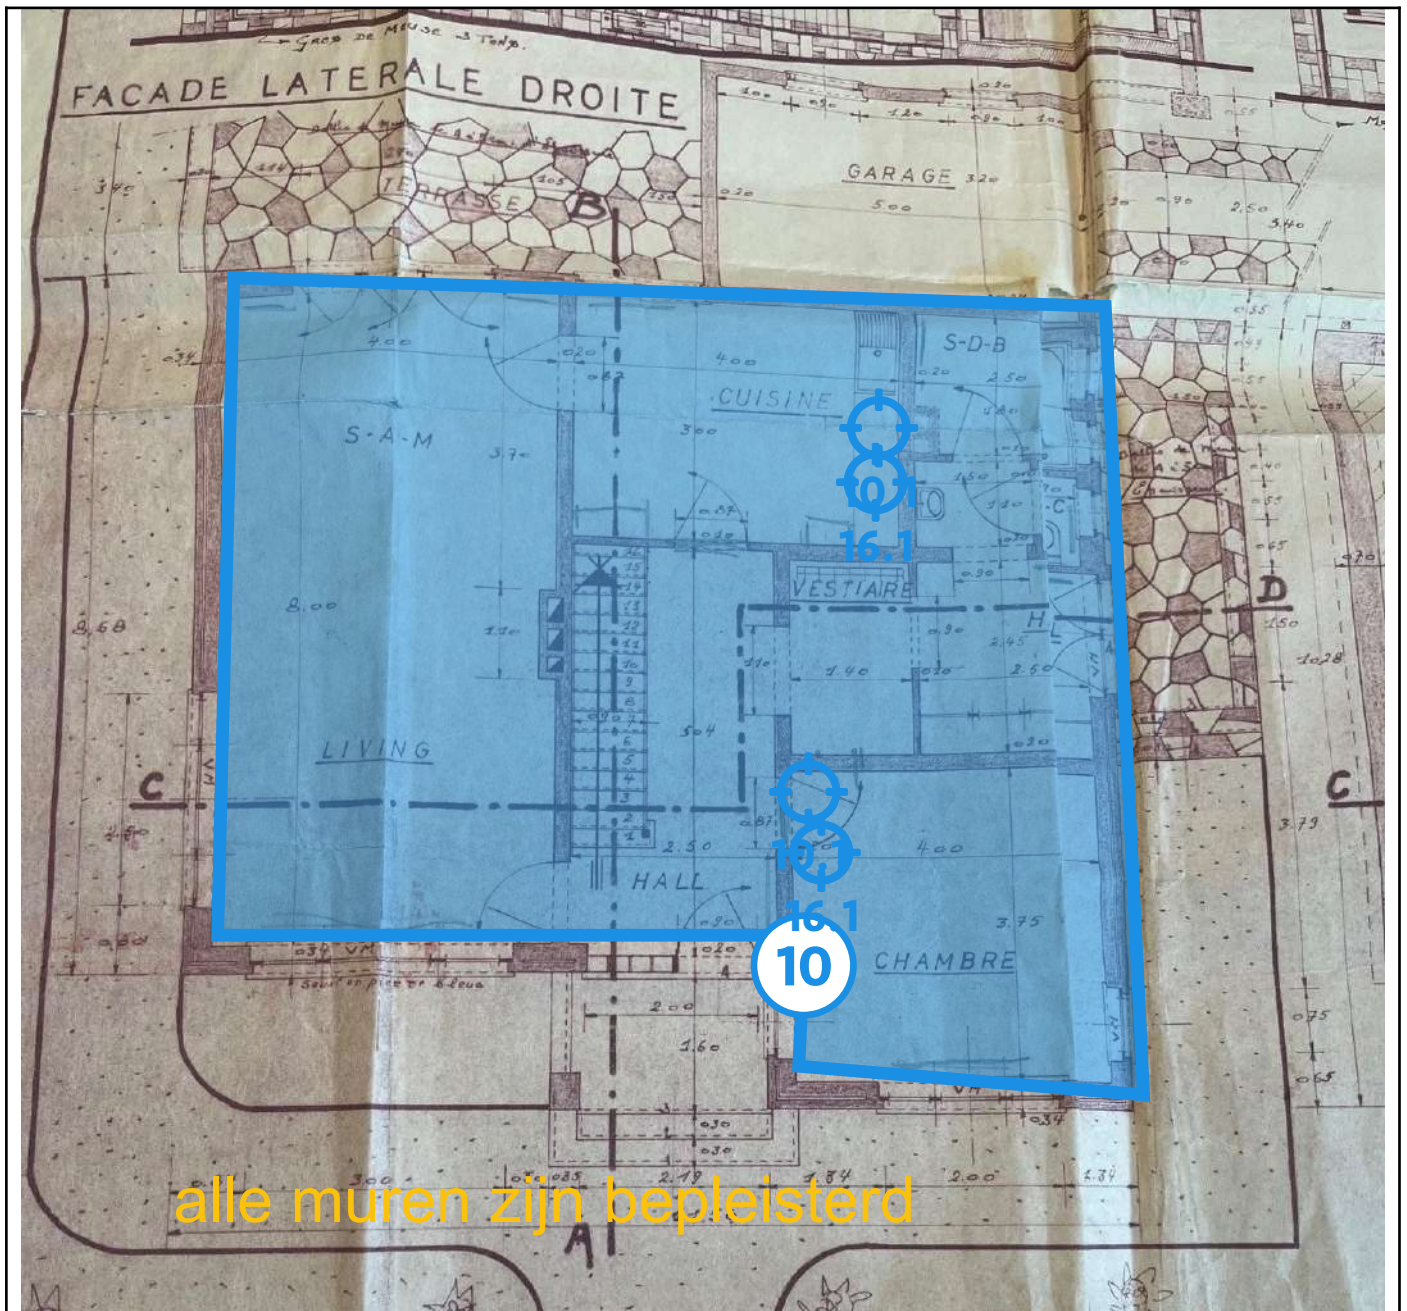
Plan 1.1: gelijkvloers

Beschrijving	Type	Actie
10. pleister plafonds	Geen asbest	-
10.1 Code: 2	Puntmonster	-
16. pleister muur	Geen asbest	-
16.1 Code: 1	Mengmonster	-

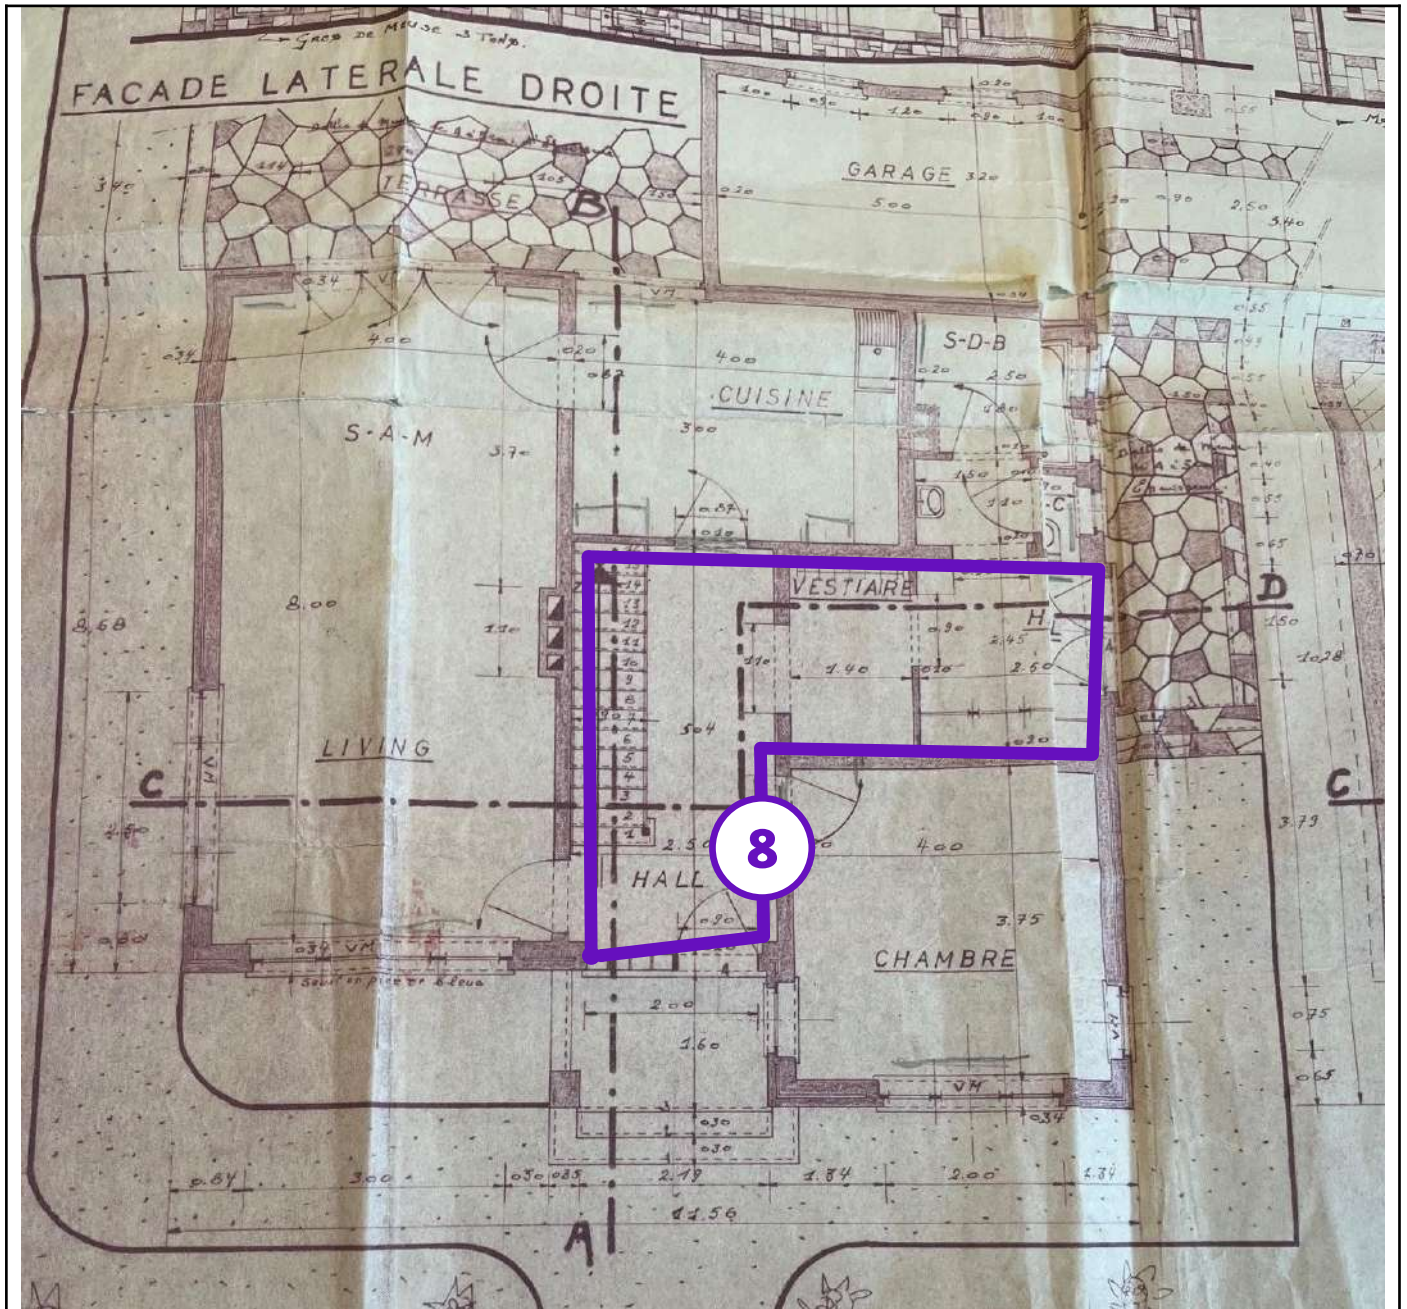
Plan 1.3: gelijkvloers

Beschrijving	Type	Actie
8. lambrisering	Advies	-

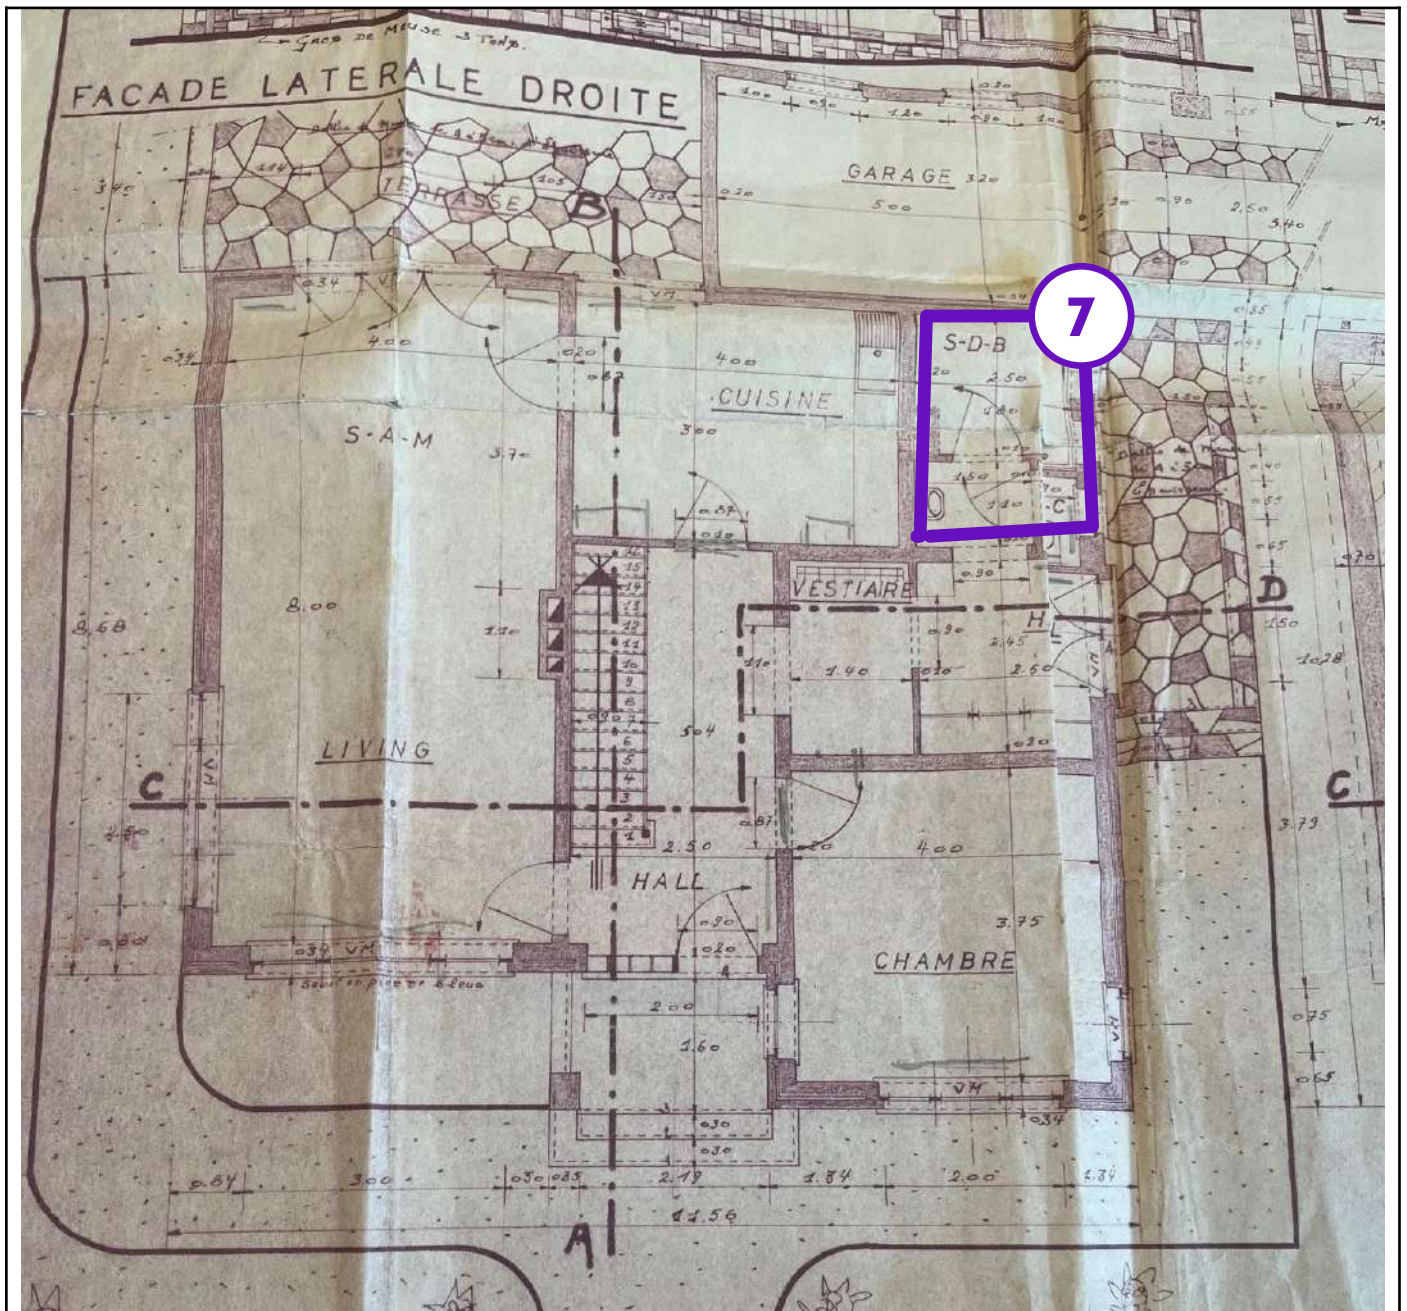
Plan 1.4: gelijkvloers

Beschrijving	Type	Actie
7. tegellijm faience	Advies	-

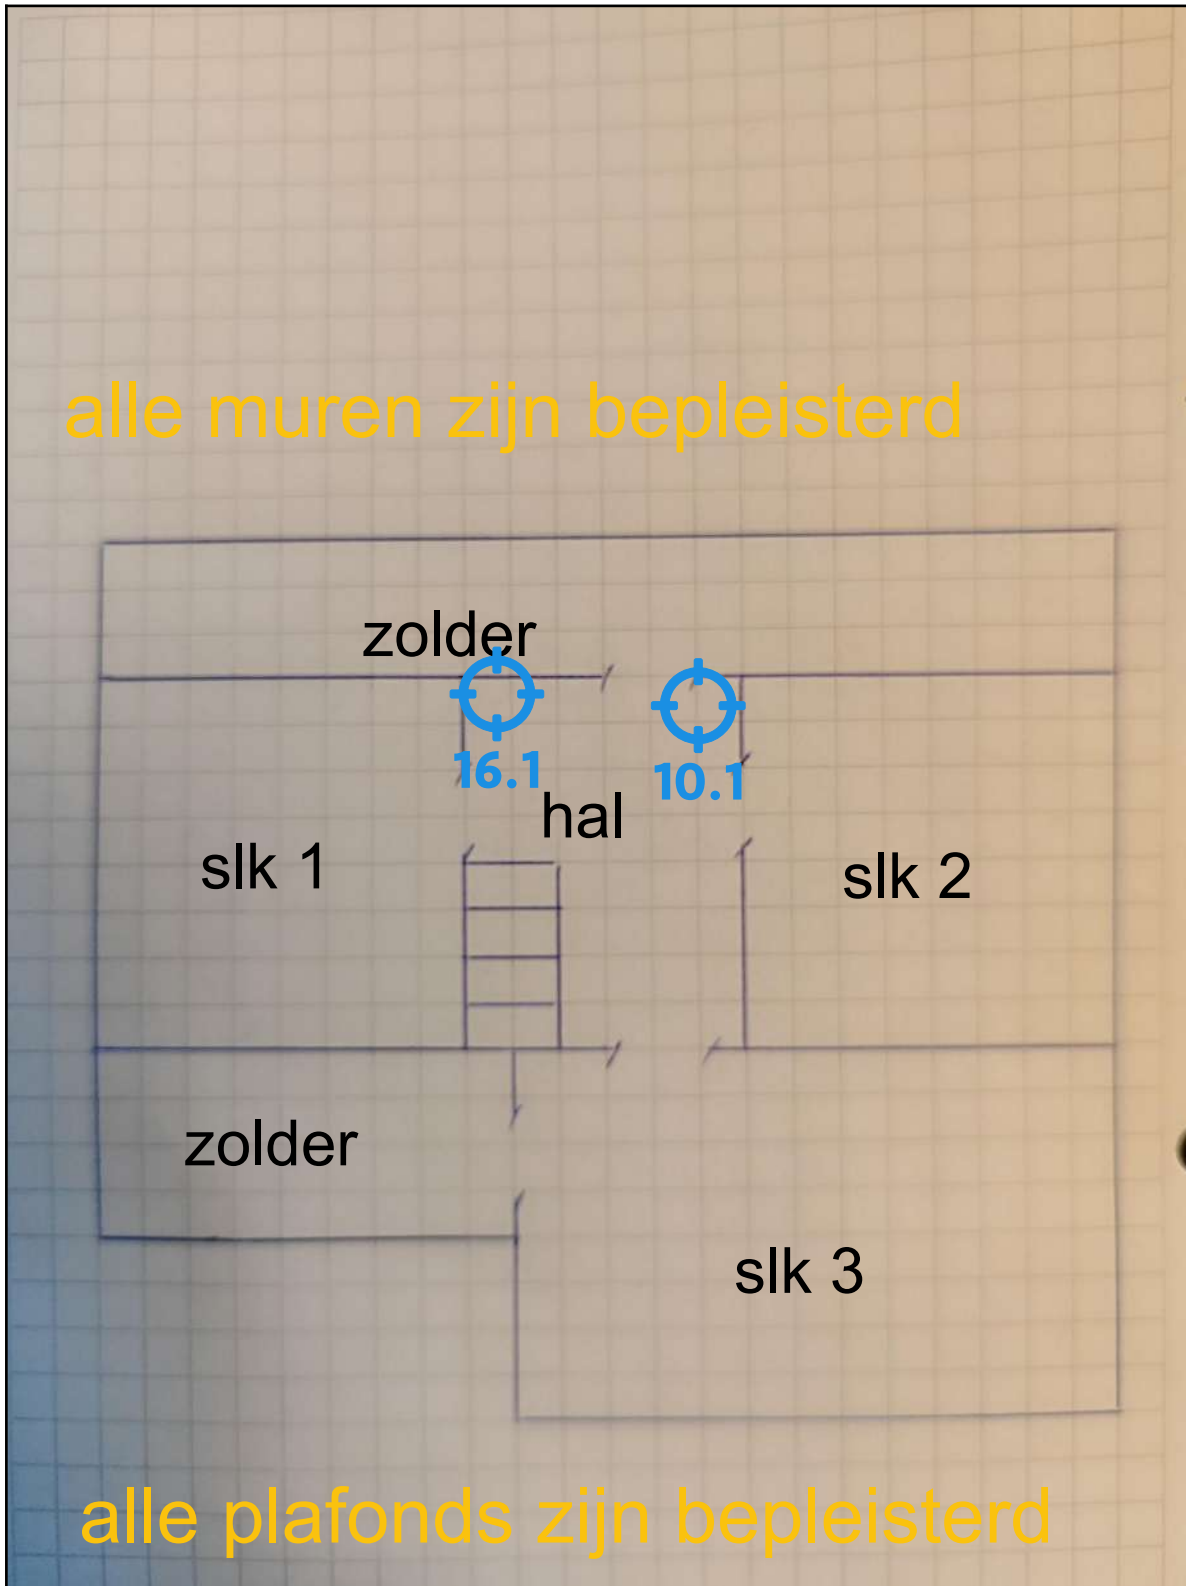
Plan 1.5: eerste verdiep

10. pleister plafonds	Geen asbest	-
10.1 Code: 2	Puntmonster	-
16. pleister muur	Geen asbest	-
16.1 Code: 1	Mengmonster	-

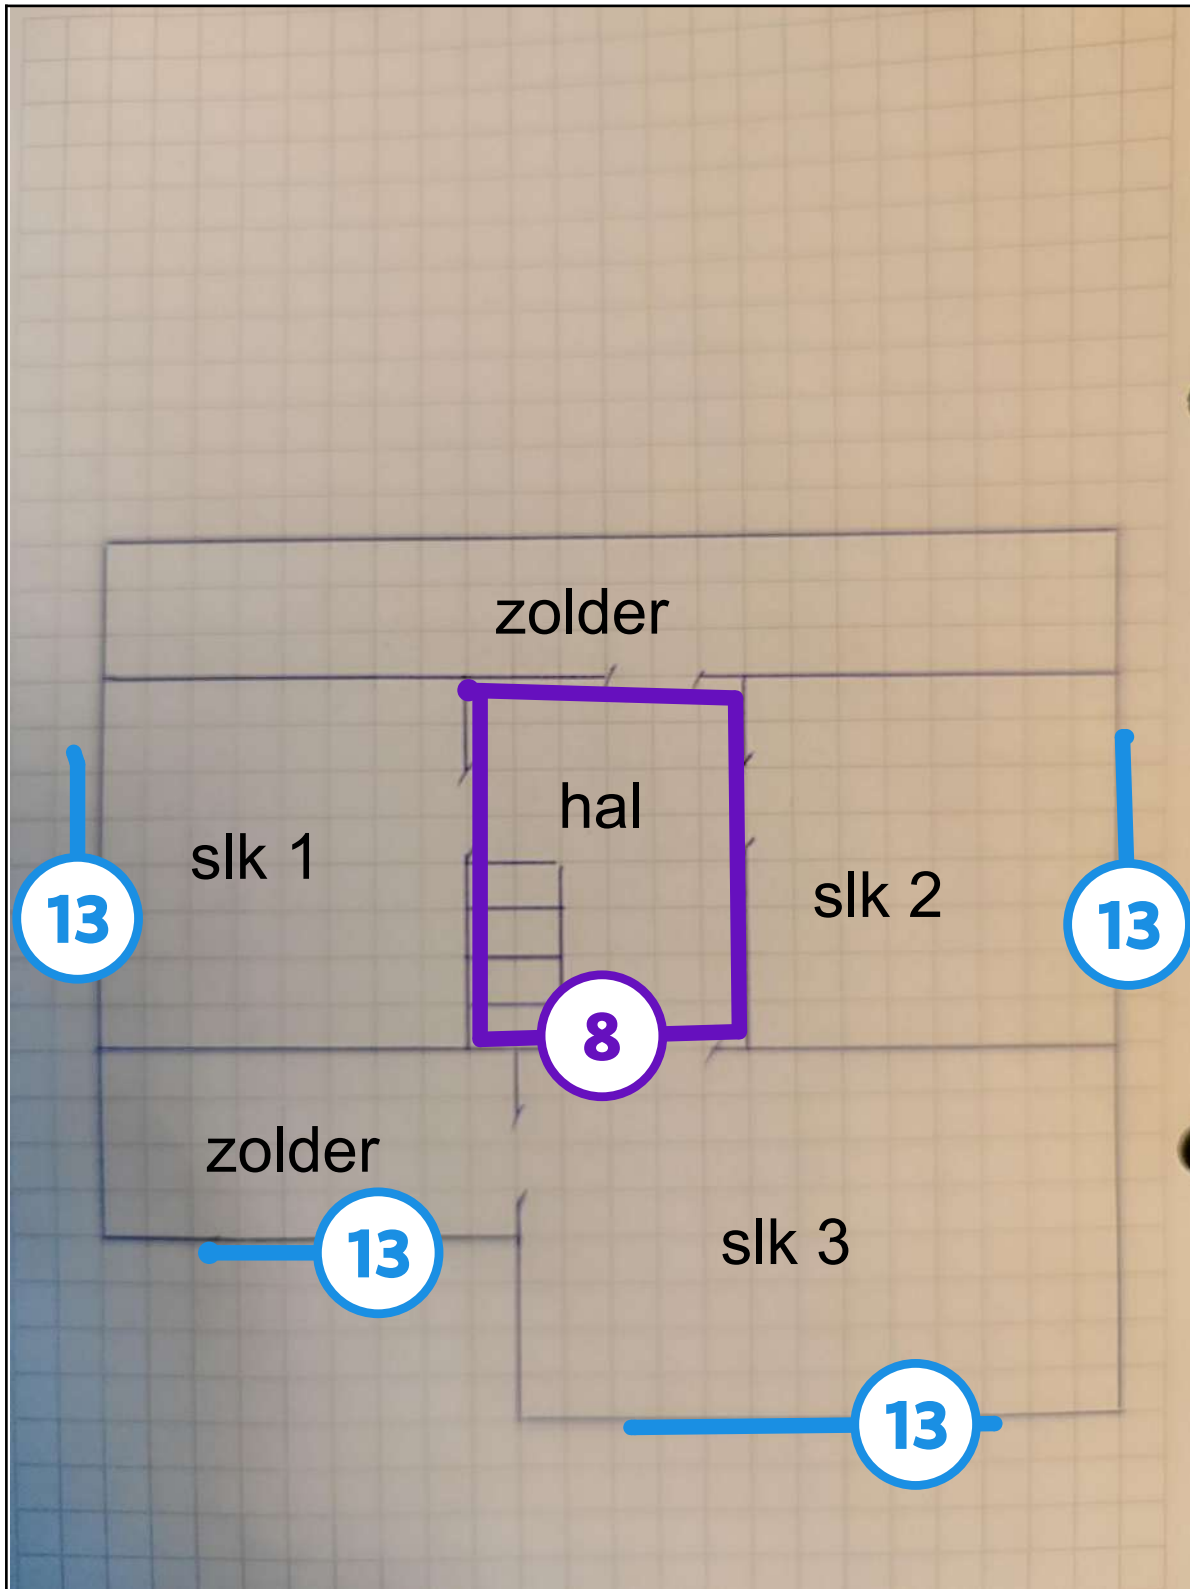
Plan 1.6: eerste verdiep

8. lambrisering	Advies	-
13. stopverf ramen huis	Geen asbest	-

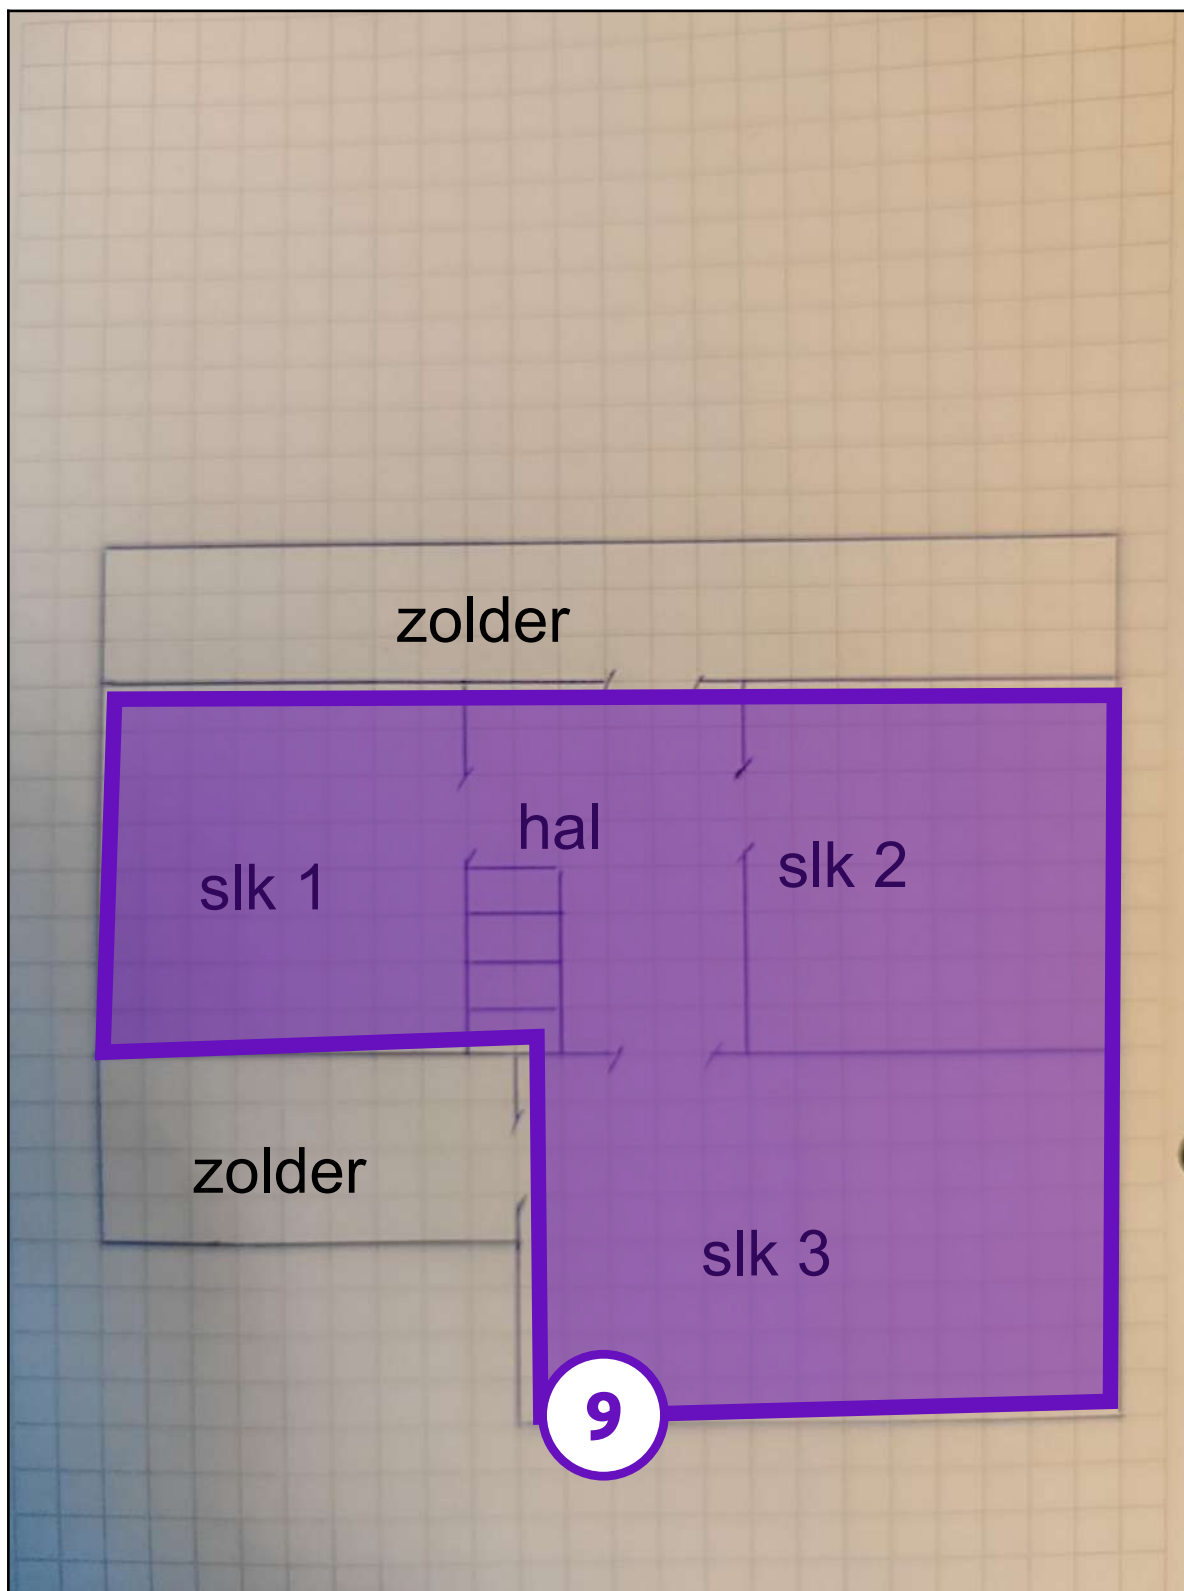
Plan 1.7: eerste verdiep

9. vinylvloer	Advies	-
---------------	--------	---

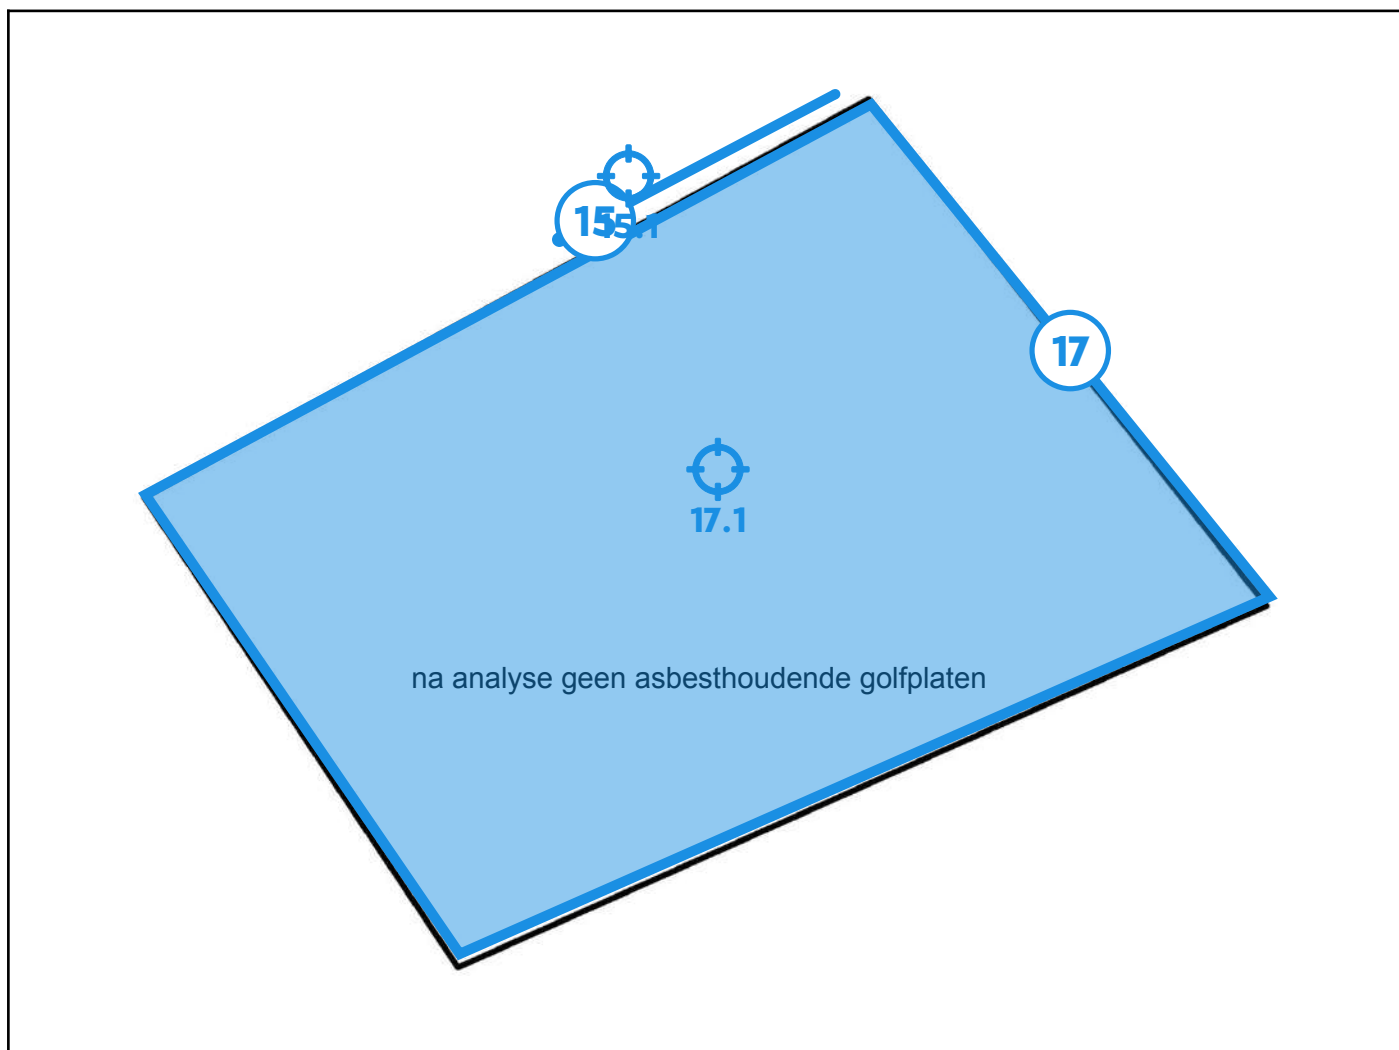
Plan 2.1: tuinhuis

Beschrijving	Type	Actie
15. stopverf ramen tuinhuis	Geen asbest	-
15.1 Code: 10	Puntmonster	-
17. golfplaat tuinhuis	Geen asbest	-
17.1 Code: 7	Puntmonster	-

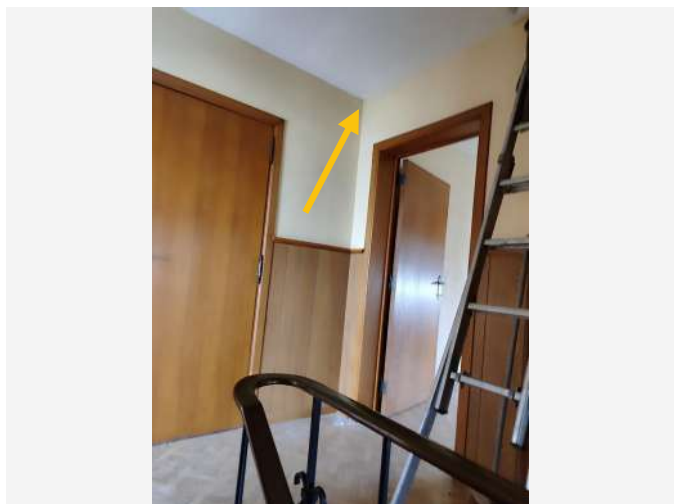
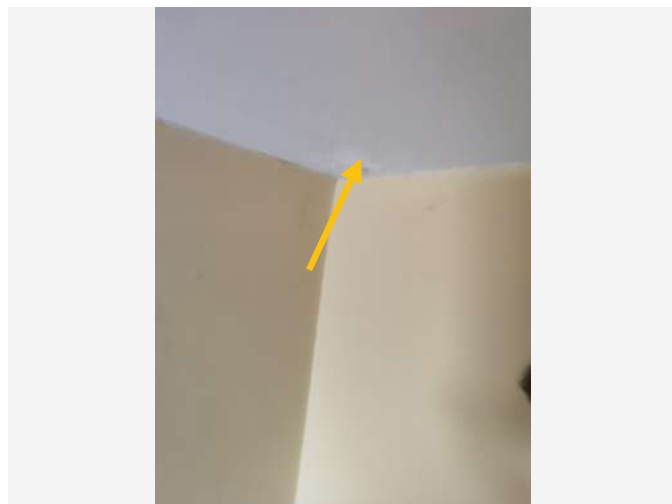
Fiche 10: pleister plafonds

Geen asbest

Beschrijving	pleister plafonds
Omgeving	Binnen
Primaire drager	Plafond
Bindmiddel van materiaal	Gips - kalk
Gebondenheid op basis van bindmiddel	Niet-hechtgebonden
Hoeveelheid (oppervlakte - dikte - aantal)	• 125,00 m ² - 1,00 cm - 1 stuk
Totaal volume	1,25 m ³
Identificatiemethode	Vaststelling met monstername
Destructieve handeling voor identificatie	Nee
Opmerking	<p>Volgens het inspectieprotocol is een monstername van het pleisterwerk verplicht om dit te identificeren als niet-asbesthoudend.</p> <p>Locatie staalnames: individuele ruimte: living / natte ruimte: keuken/ stookplaats: geen PW aanwezig / traphal: eerste verdiep</p> <p>De vermelde oppervlaktes en volumes betreffen een beredeneerde schatting. Er worden geen rechten verleend aan deze oppervlaktes/volumes. De dikte is een schatting die voorkomt uit de monsterplaatsen en is daarom niet altijd representatief</p>

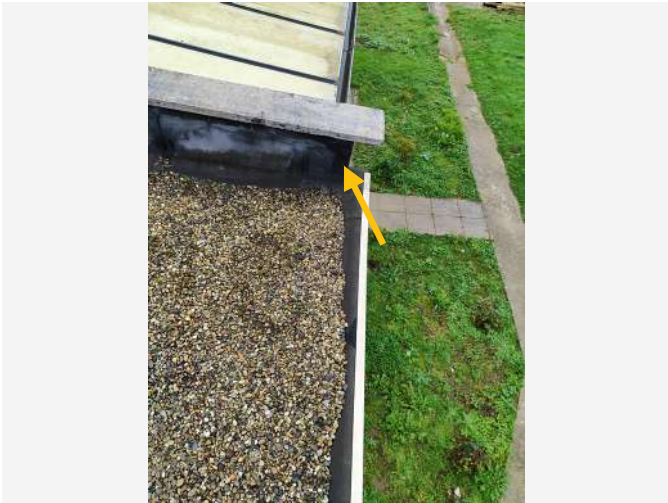
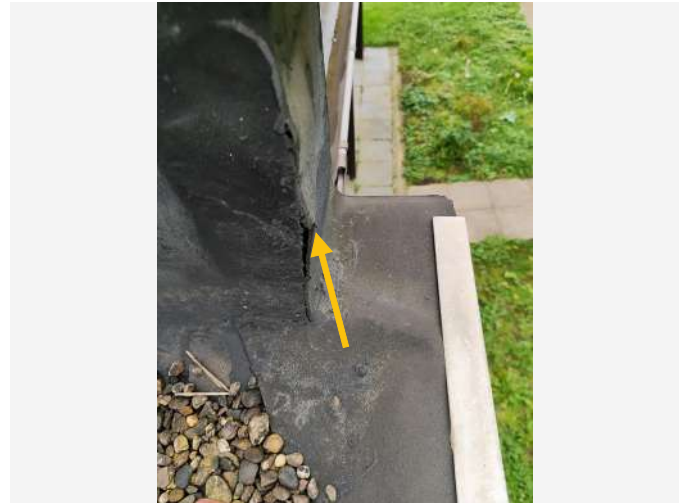
Beschrijving	roofing dak garage
Omgeving	Buiten
Primaire drager	Plat dak
Bindmiddel van materiaal	Bitumen (roofing, teer, asfalt)
Gebondenheid op basis van bindmiddel	Hecht
Hoeveelheid (oppervlakte - aantal)	<ul style="list-style-type: none">• 20,00 m² - 1 stuk
Totale oppervlakte	20,00 m ²
Identificatiemethode	Vaststelling met monstername
Destructieve handeling voor identificatie	Nee
Opmerking	De vermelde oppervlaktes, diktes, gewichten en volumes betreffen een beredeneerde schatting. Er worden geen rechten verleend aan deze oppervlaktes/diktes/volumes.

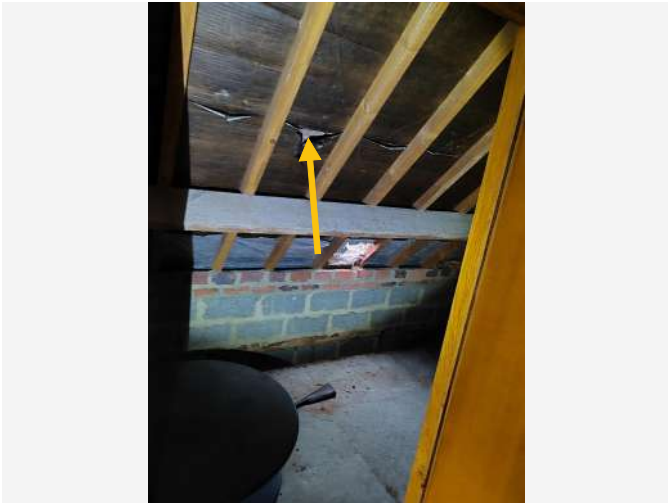
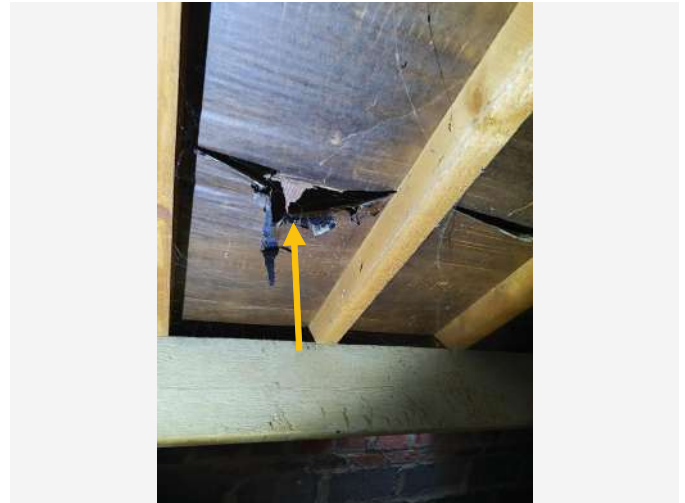
Beschrijving	onderdak
Omgeving	Binnen
Primaire drager	Schuin dak
Bindmiddel van materiaal	Karton - papier - viltachtig
Gebondenheid op basis van bindmiddel	Niet-hechtgebonden
Hoeveelheid (gewicht - aantal)	<ul style="list-style-type: none">• 95,00 kg - 1 stuk
Totaal gewicht	95,00 kg
Identificatiemethode	Vaststelling met monstername
Destructieve handeling voor identificatie	Nee
Opmerking	De vermelde oppervlaktes, diktes, gewichten en volumes betreffen een beredeneerde schatting. Er worden geen rechten verleend aan deze oppervlaktes/diktes/volumes.

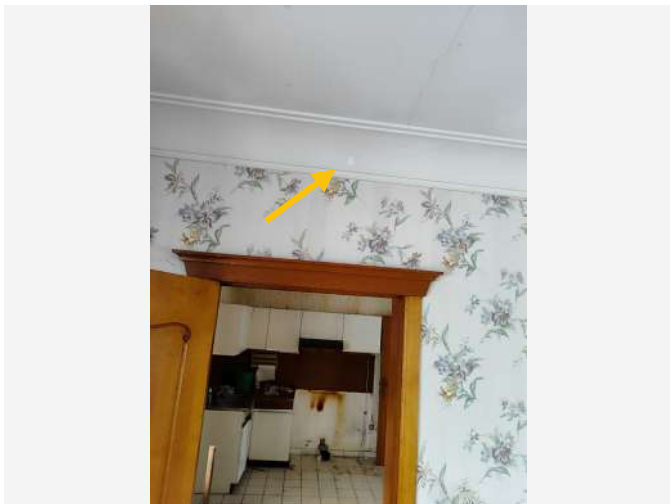
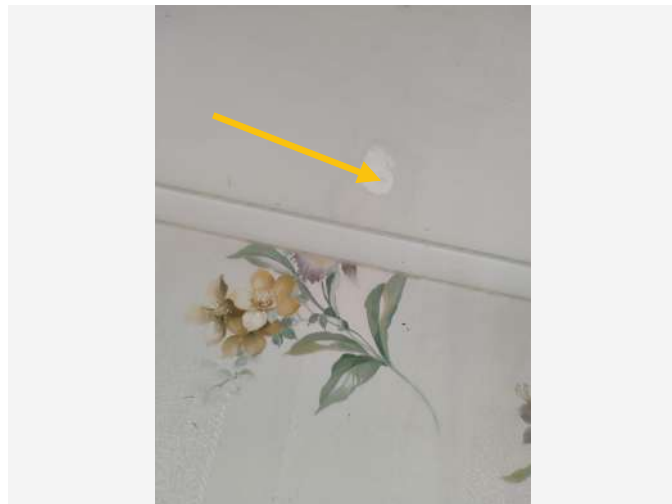
Fiche 14: pleister sierlijst plafond

Geen asbest

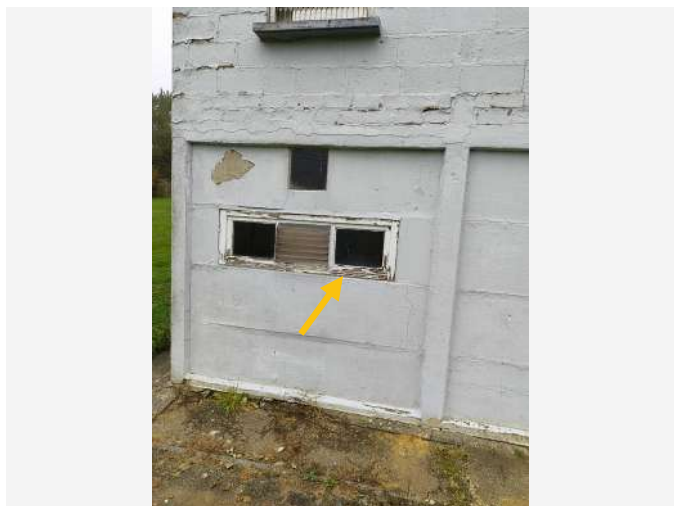
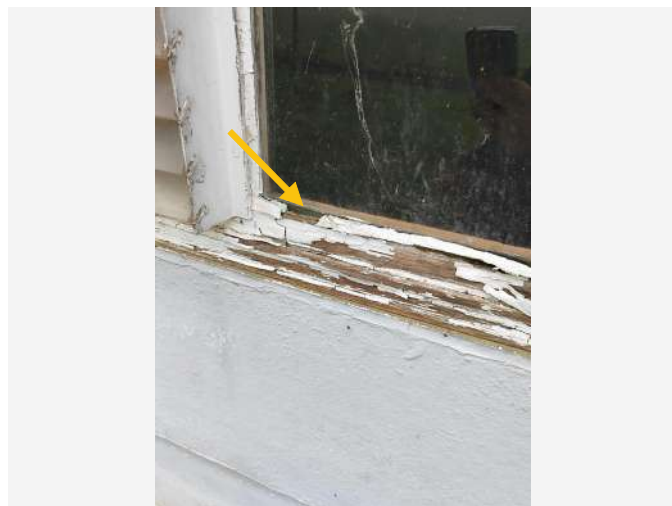
Fiche 15: stopverf ramen tuinhuis

Geen asbest

Beschrijving	stopverf ramen tuinhuis
Omgeving	Buiten
Primaire drager	Wandopening verticaal (raam, deur, ...)
Bindmiddel van materiaal	Kitten, mastiek, pasta
Gebondenheid op basis van bindmiddel	Hecht
Hoeveelheid (gewicht - aantal)	<ul style="list-style-type: none">• 0,20 kg - 1 stuk
Totaal gewicht	0,20 kg
Identificatiemethode	Vaststelling met monstername
Destructieve handeling voor identificatie	Nee
Opmerking	De vermelde oppervlaktes, diktes, gewichten en volumes betreffen een beredeneerde schatting. Er worden geen rechten verleend aan deze oppervlaktes/diktes/volumes.

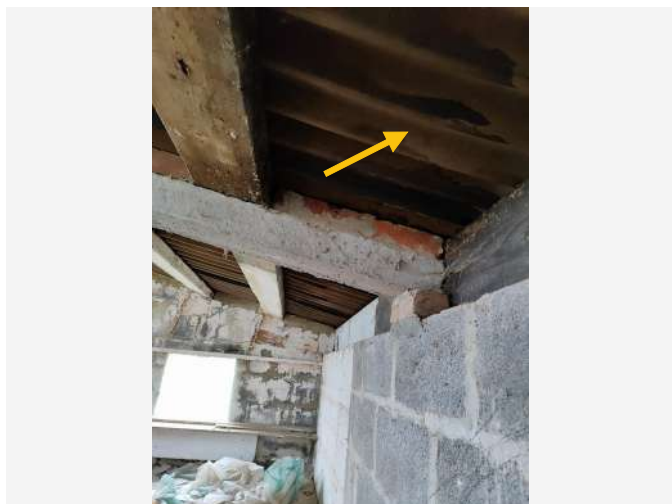
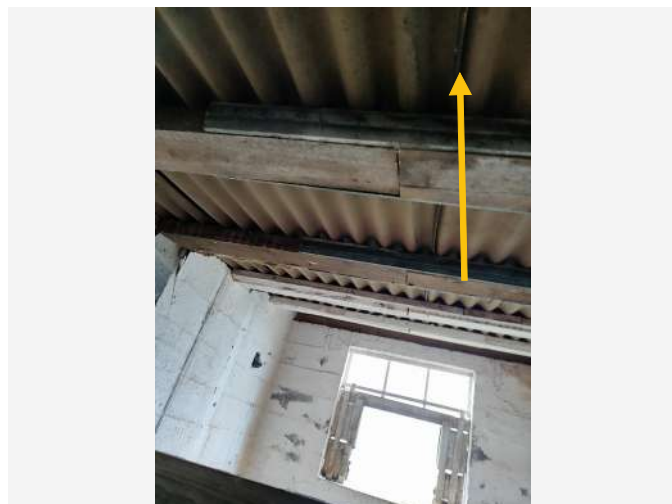
Fiche 17: golfplaat tuinhuis

Geen asbest
