# Asbestinventarisatetest

Bellebargie 31, 9950 Lievegem

Attestnummer : 20241108-000227.000

**Niet-asbestveilig**

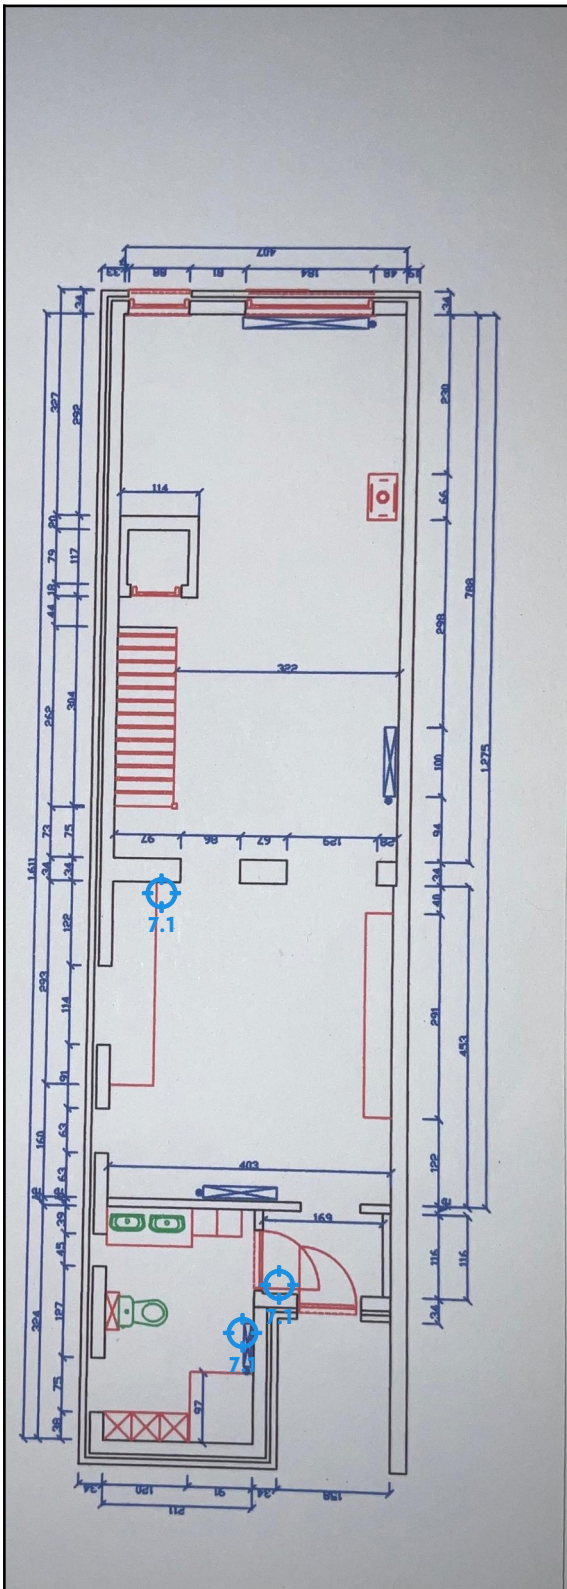
## Plan 1.2: Grondplan gelijkvloers

7. 001 Pleister Wand (met enkele valse wanden)	Geen asbest	-
7.1 Code: 001	Mengmonster	-

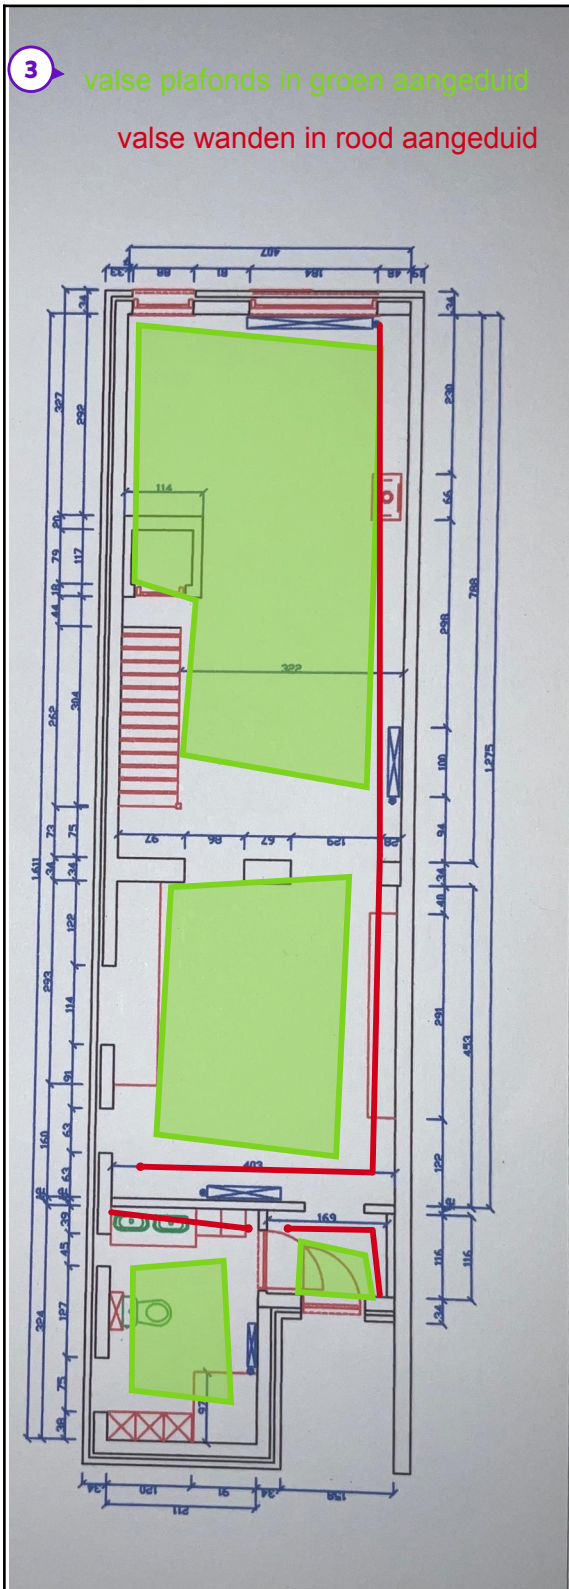
# Plan 1.3: Wanden en plafonds gelijkvloers

3. Valse plafonds	Advies	-
-------------------	--------	---
