Asbestinventarisatetest

Jef Coosemansstraat 16, 3080 Tervuren

Attestnummer : 20240405-000034.000

Uitgegeven op : 05.04.2024

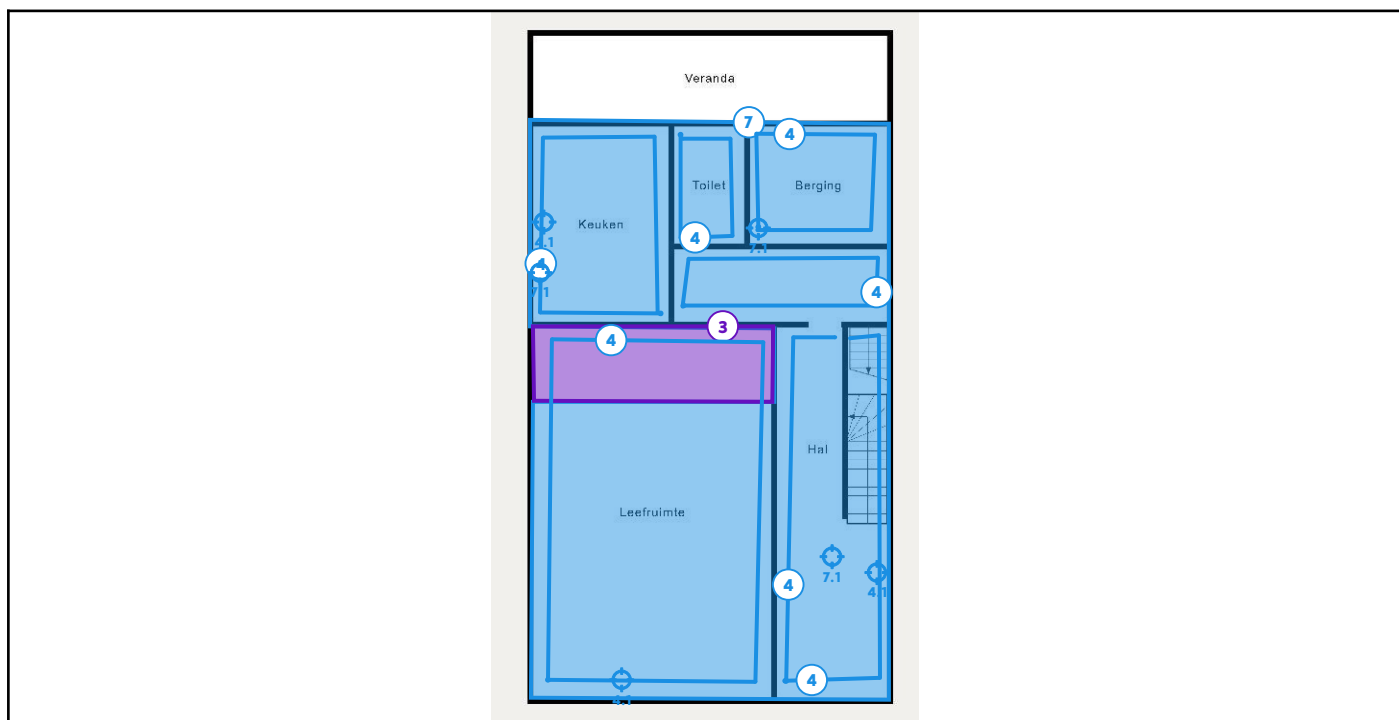
Plan 1.1: Hoofdgebouw - Woning plan V+0

Beschrijving	Type	Actie
3. (Gyproc) vals plafond	Advies	-
4. Pleisterwerk wand	Geen asbest	-
4.1 Code: MM01	Mengmonster	-
7. Pleisterwerk plafond	Geen asbest	-
7.1 Code: MM02	Mengmonster	-

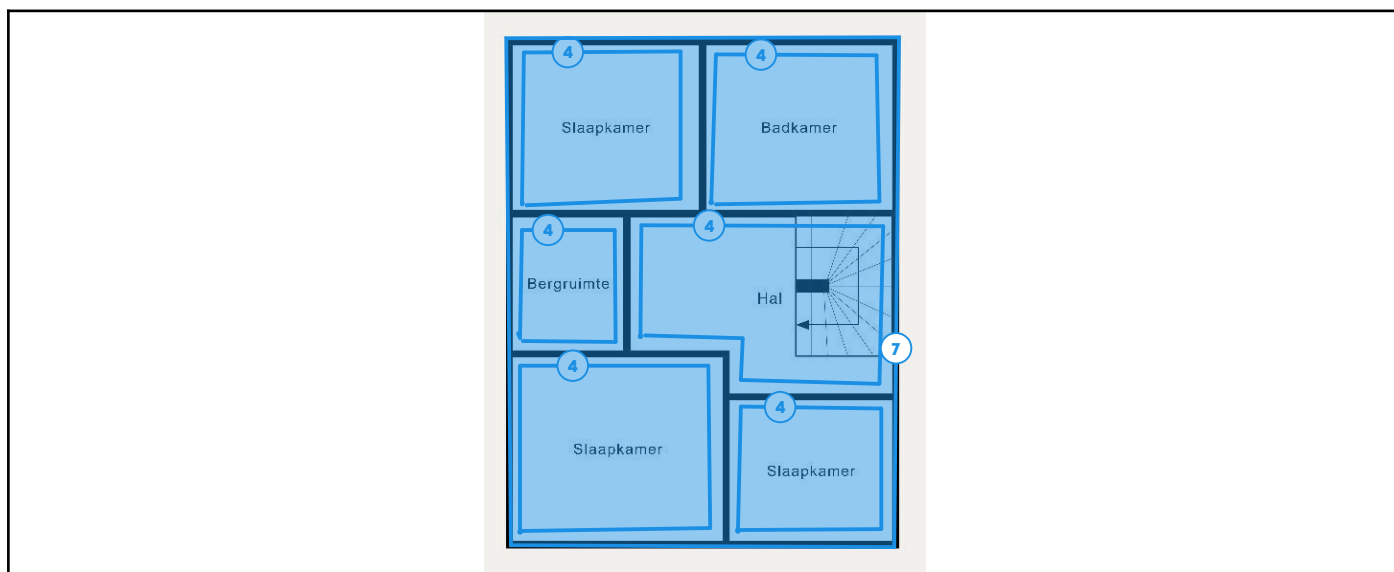
Plan 1.2: Hoofdgebouw - Woning plan V+1

Beschrijving	Type	Actie
4. Pleisterwerk wand	Geen asbest	-
7. Pleisterwerk plafond	Geen asbest	-

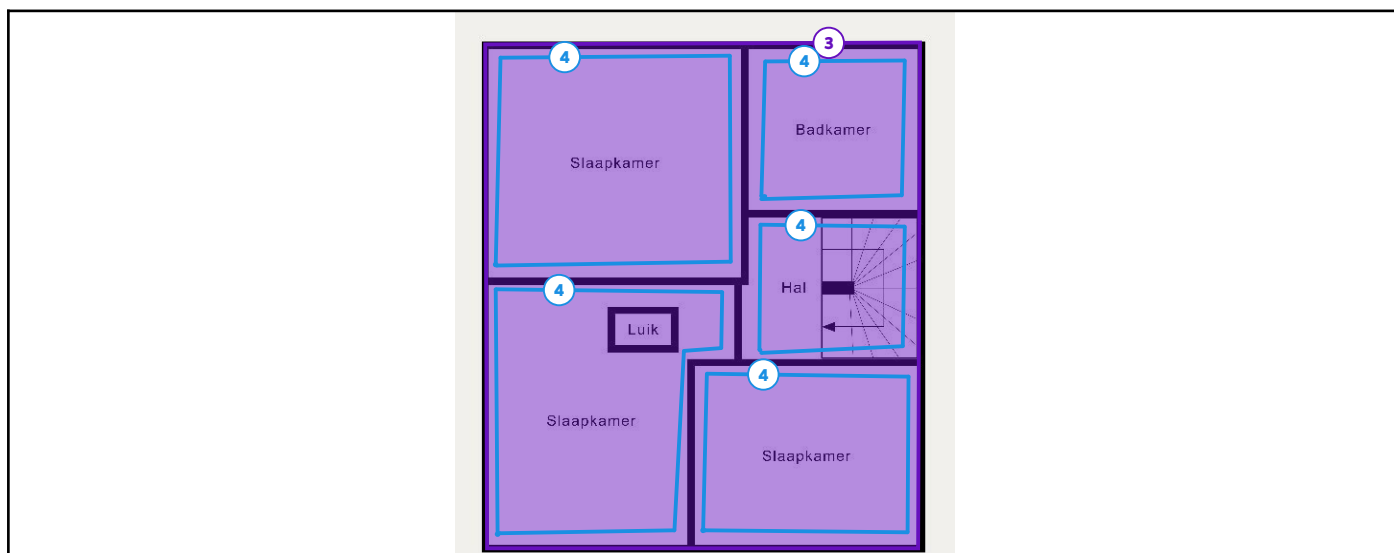
Plan 1.3: Hoofdgebouw - Woning plan V+2

Beschrijving	Type	Actie
3. (Gyproc) vals plafond	Advies	-
4. Pleisterwerk wand	Geen asbest	-

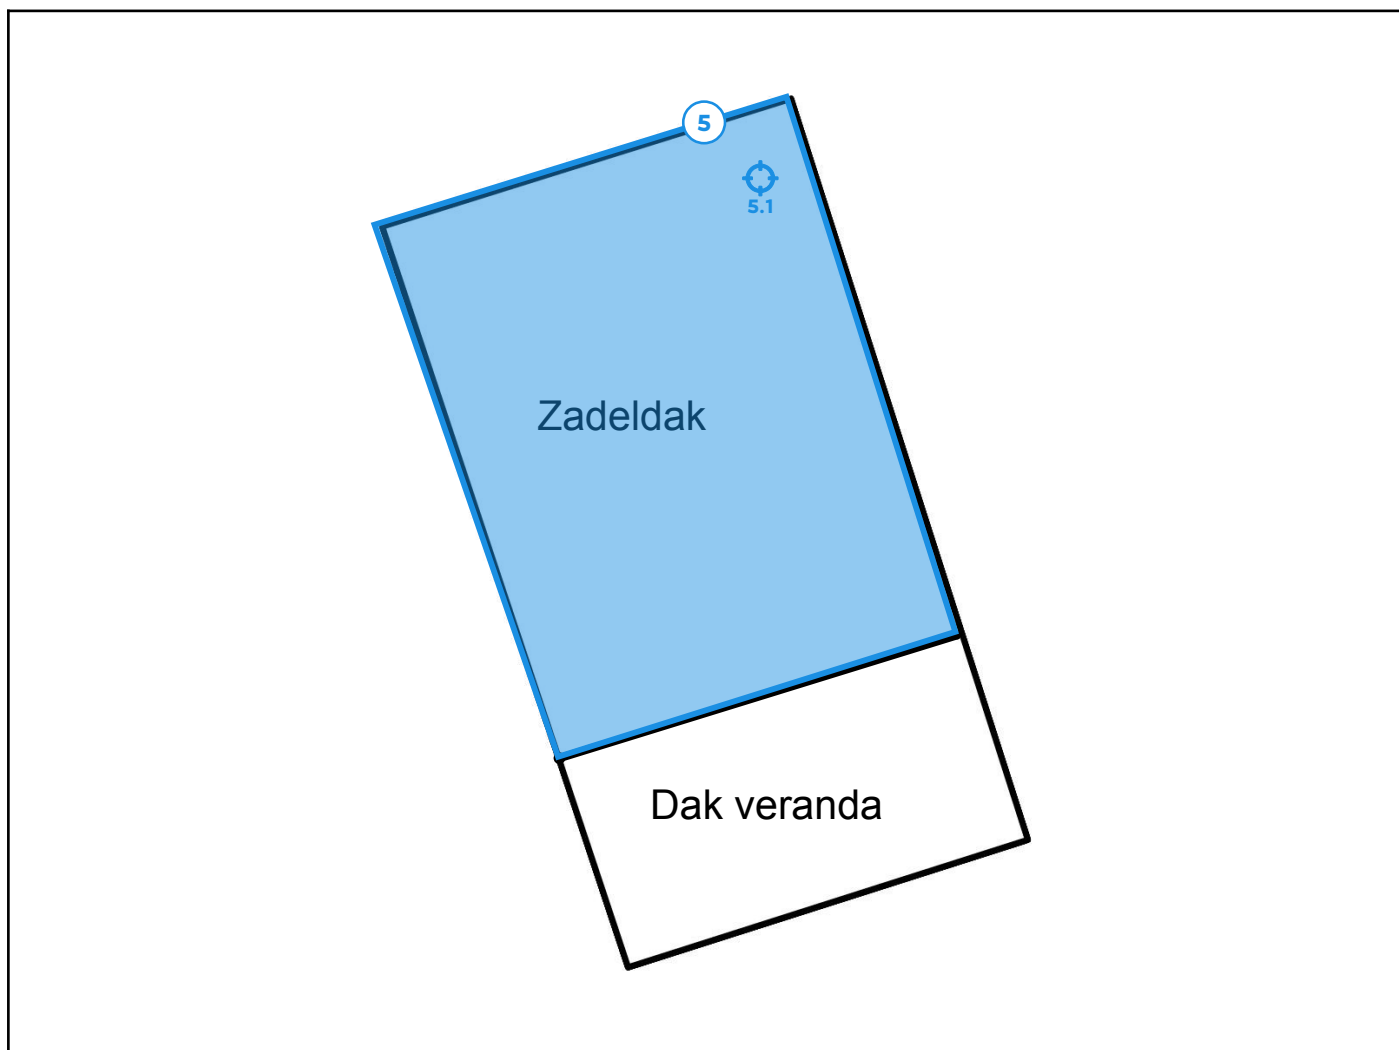
Plan 1.6: Hoofdgebouw - Woning plan dak

Beschrijving	Type	Actie
5. Menuiserie onderdak	Geen asbest	-
5.1 Code: MM03	Puntmonster	-
