# Asbestinventarisatetest

Borgstraat 35, 2275 Lille

Attestnummer : 20240329-000311.000

## Niet-asbestveilig

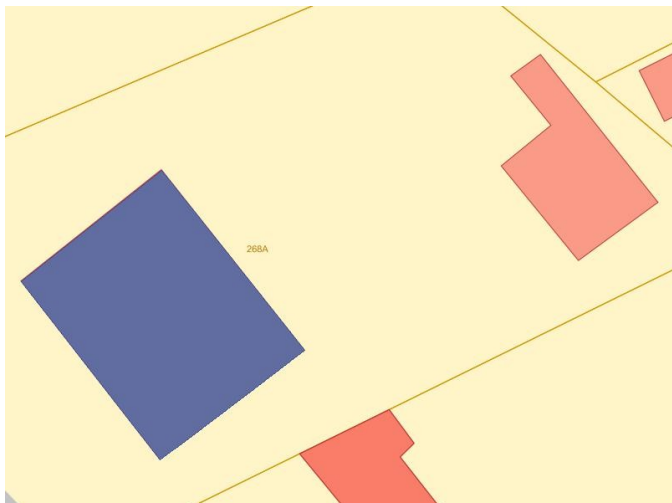
## Zone 1: woning

- 1 Asbestmateriaal**
- 1 Beperking**
- 0 Uitsluiting
- 0 Roerend goed
- 0 Puin, steenslag, (water)bodem
- 1 Advies**
- 3 Geen asbest**

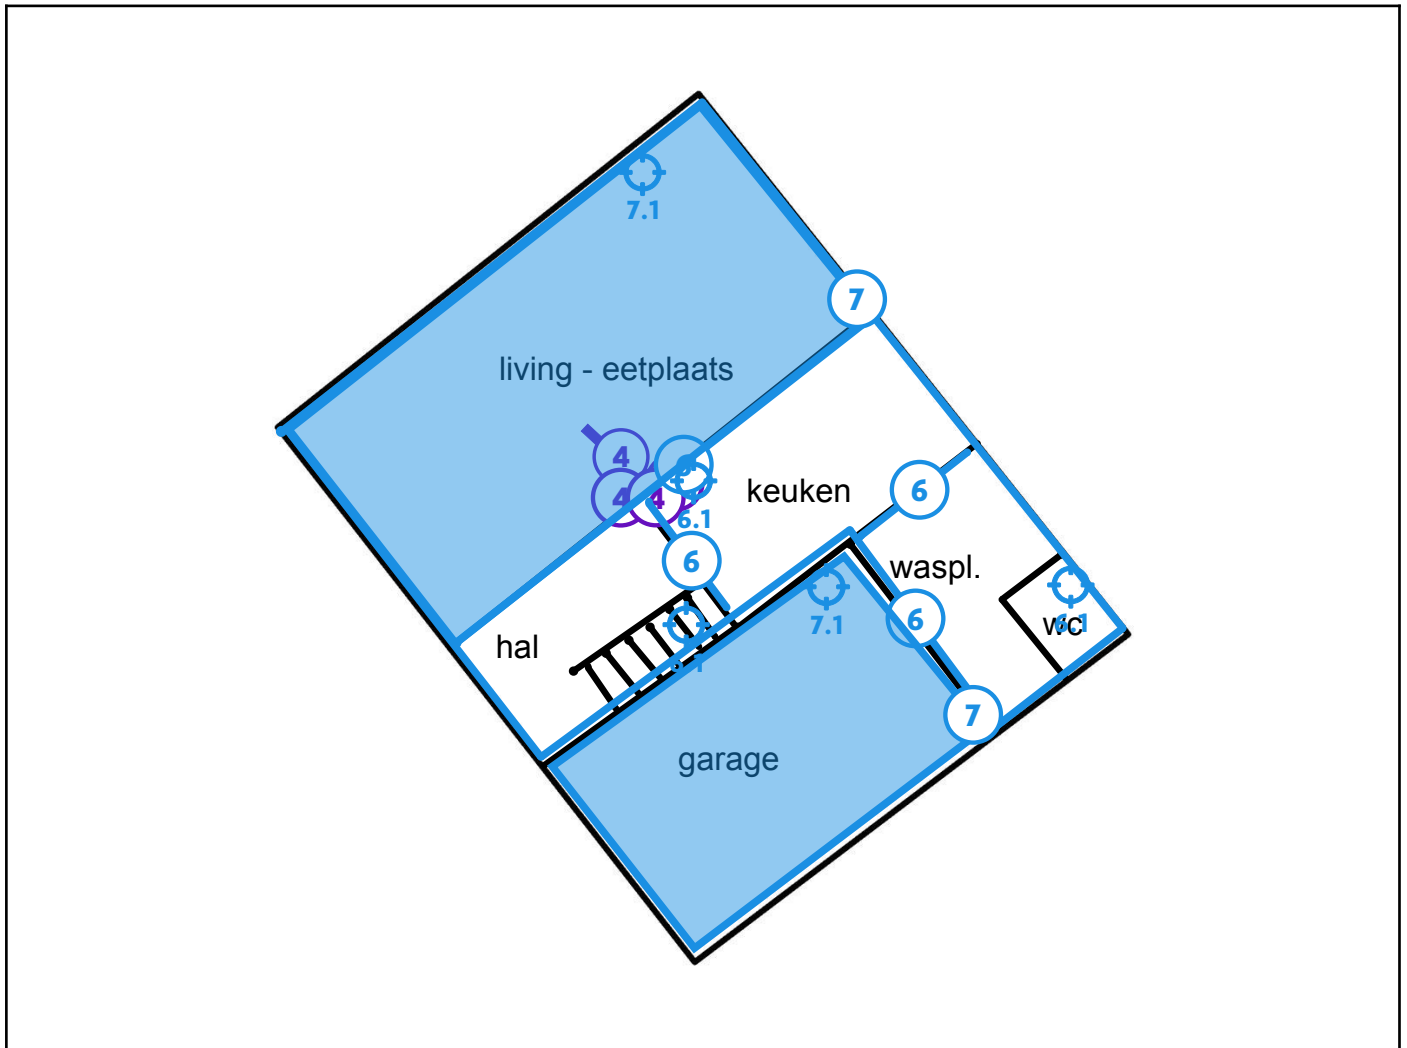
# Plan 1.1: gelijkvloers plan

Beschrijving	Type	Actie
4. schouwmantels	Advies	-
6. pleisterwerk muren	Geen asbest	-
6.1 Code: 23-0197-91-M01	Mengmonster	-
7. pleisterwerk plafonds	Geen asbest	-
7.1 Code: 23-0197-91-M02	Mengmonster	-

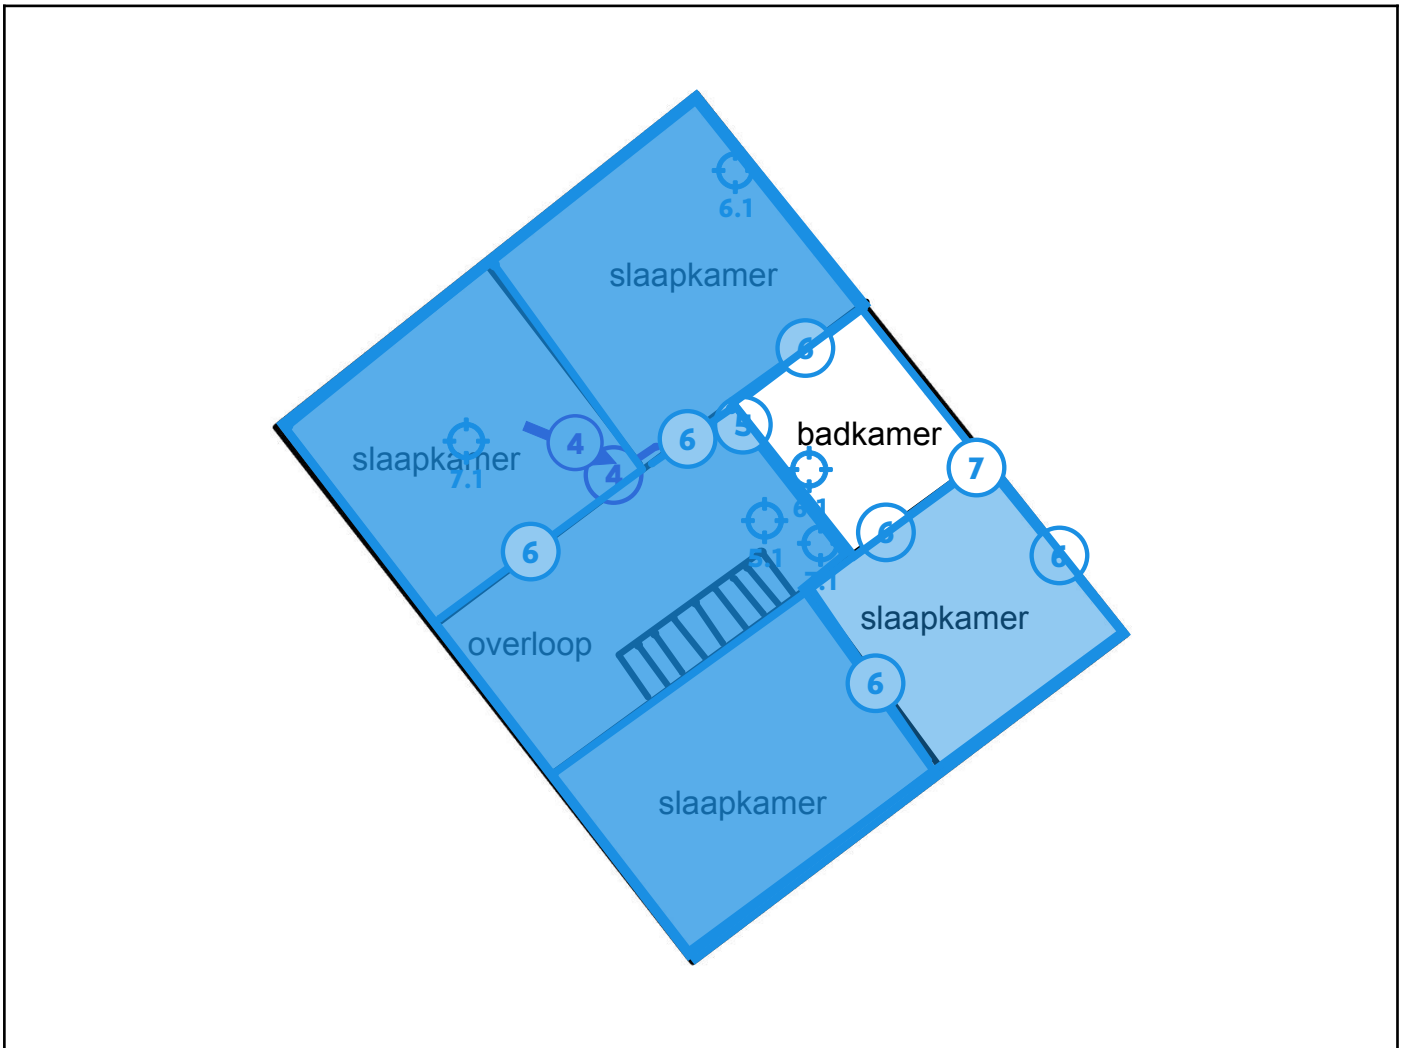
## Plan 1.2: verdieping plan

Beschrijving	Type	Actie
4. schouwmantels	Advies	-
5. vinyl verdieping	Geen asbest	-
5.1 Code: 23-0197-91-M03	Puntmonster	-
6. pleisterwerk muren	Geen asbest	-
6.1 Code: 23-0197-91-M01	Mengmonster	-
7. pleisterwerk plafonds	Geen asbest	-
7.1 Code: 23-0197-91-M02	Mengmonster	-

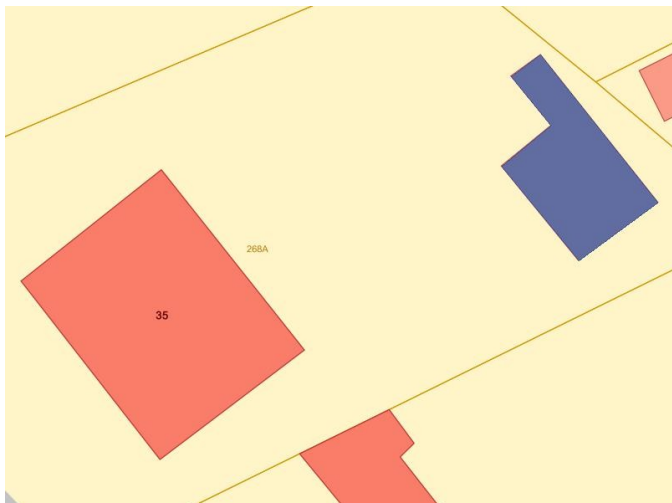
## Zone 2: Bijgebouw

### 1 **Asbestmateriaal**
