Asbestinventarisatetest

Lipsestraat 26, 3150 Haacht

Attestnummer : 20241125-000153.000

Niet-asbestveilig

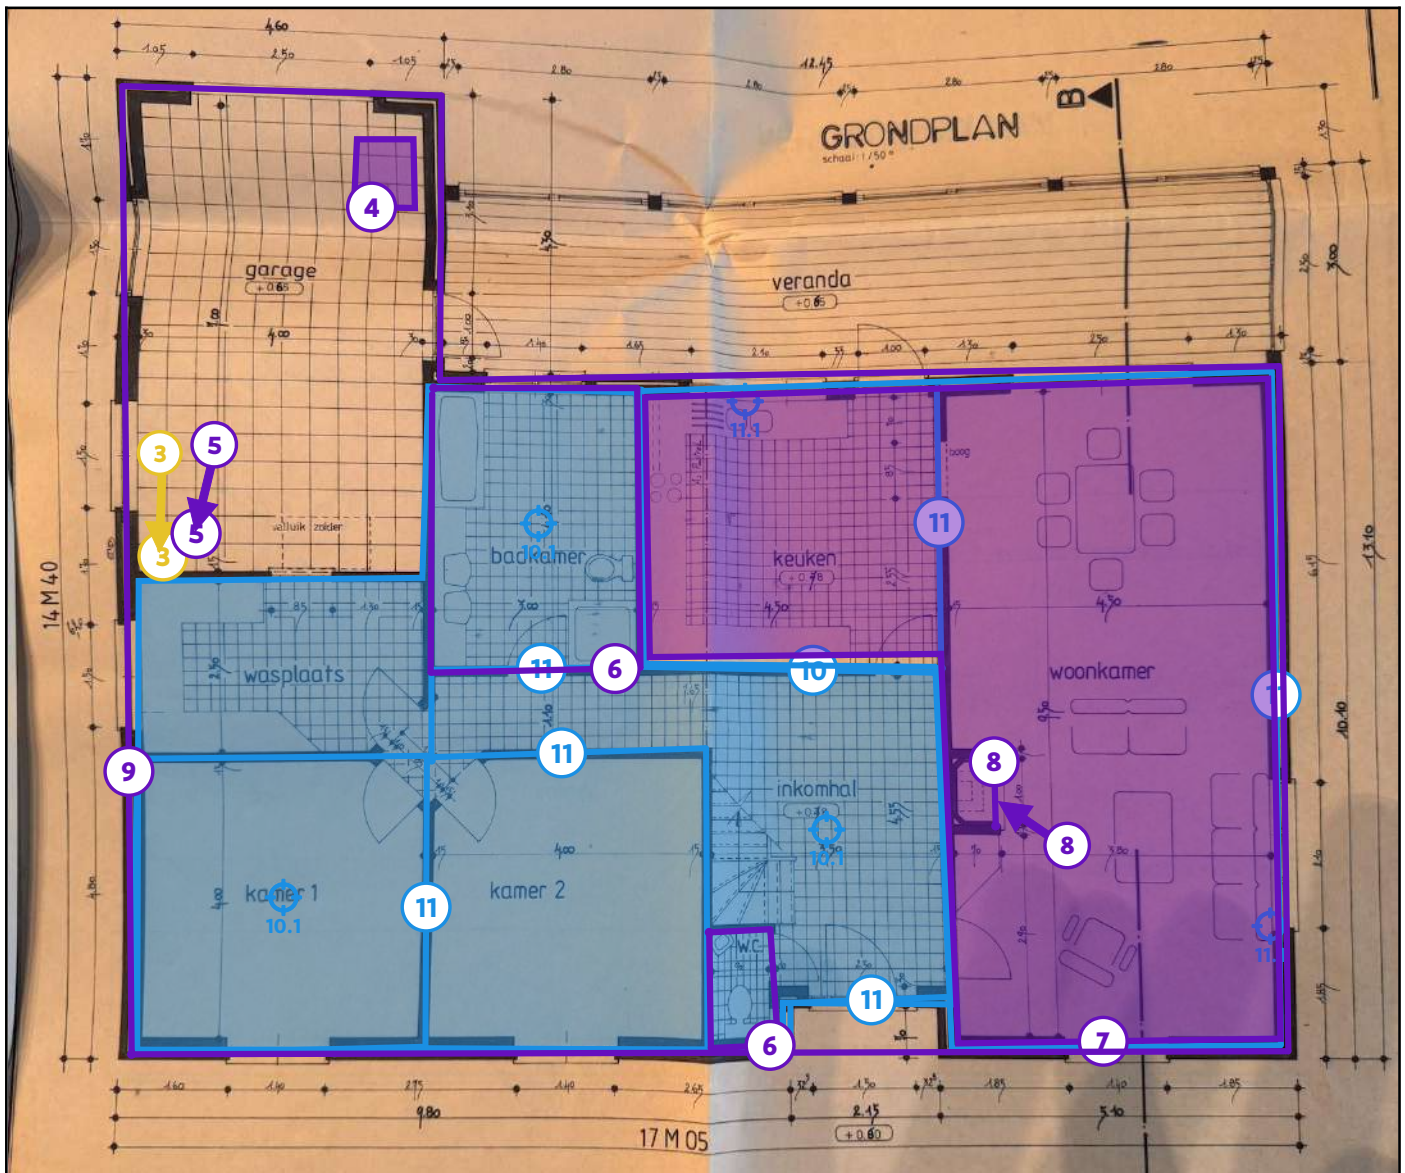
Plan 1.1: Gelijkvloers

Beschrijving	Type	Actie
3. Roetschuif	Asbestmateriaal	Zorgvuldig beheren
4. Kruipkelder	Beperking	-
5. Stookinstallatie	Advies	-
6. Tegellijm	Advies	-
7. plafond afwerking	Advies	-

8. Kachel	Advies	-
9. Afkitting	Advies	-
10. pleister plafond	Geen asbest	-
10.1 Code: 2	Mengmonster	-
11. pleister wanden	Geen asbest	-
11.1 Code: 1	Mengmonster	-

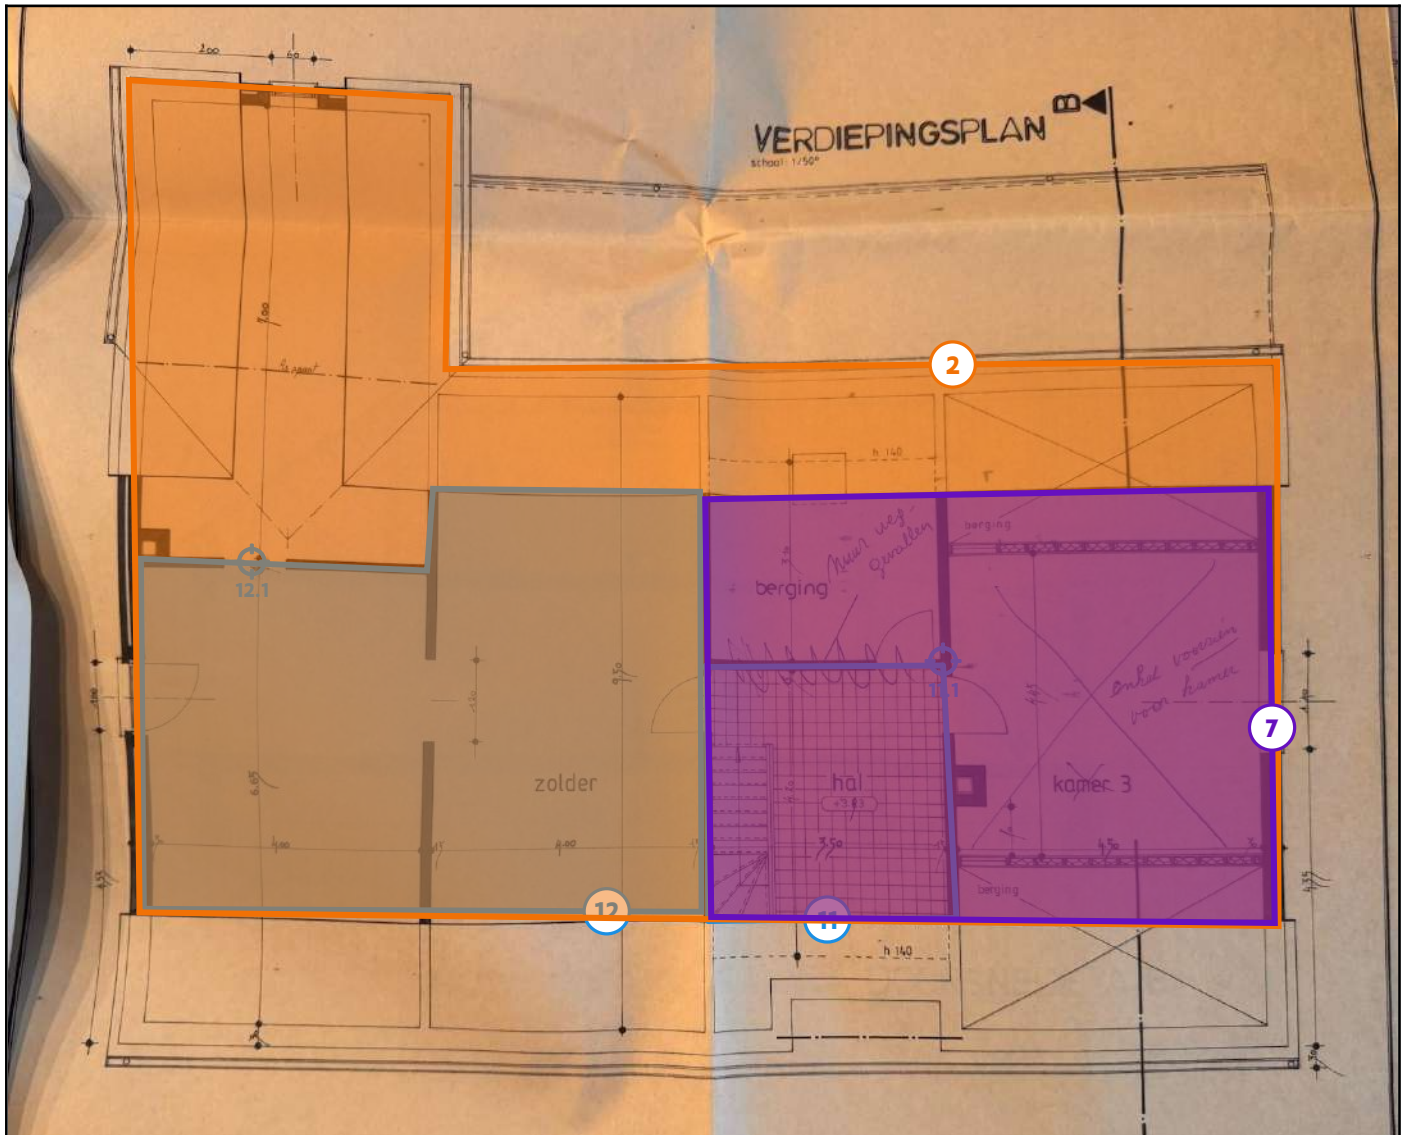
Plan 1.2: Verdiep 1

Beschrijving	Type	Actie
2. Onderdak	Asbestmateriaal	Verwijderen
7. plafond afwerking	Advies	-
11. pleister wanden	Geen asbest	-
11.1 Code: 1	Mengmonster	-
12. vinyl zolder	Geen asbest	-
12.1 Code: 3	Puntmonster	-

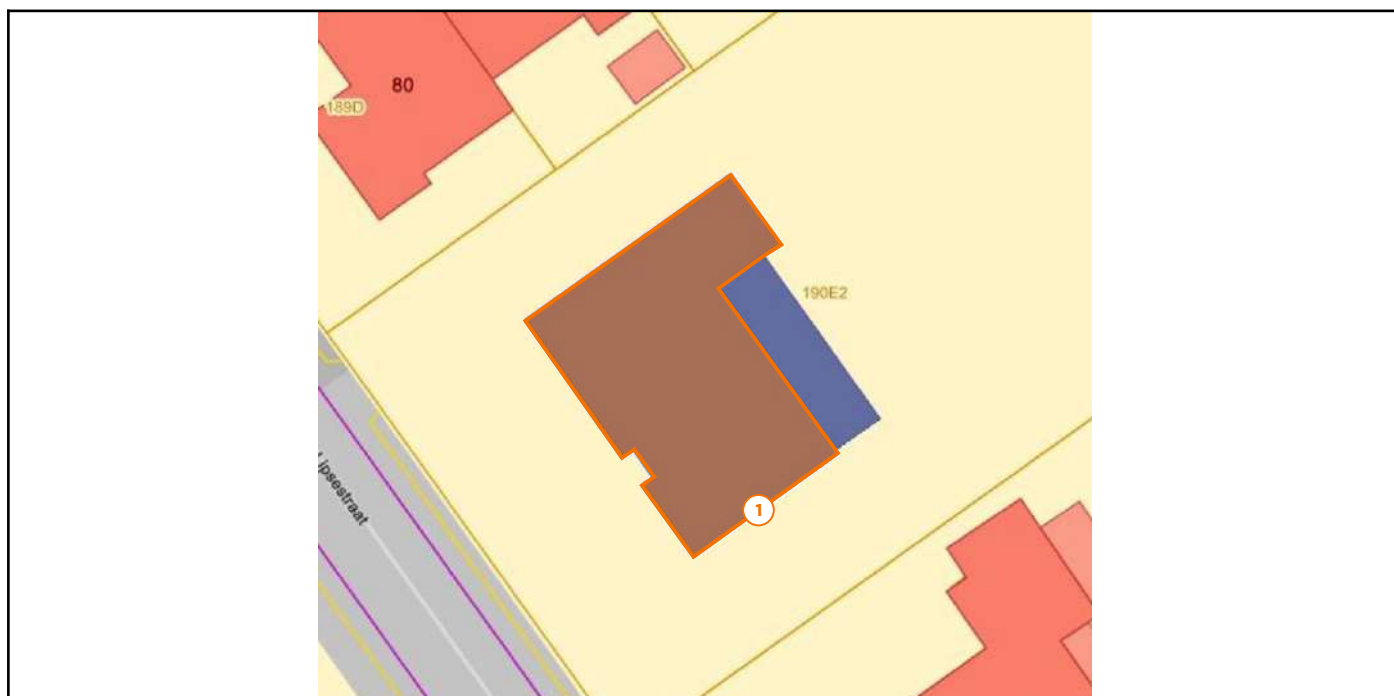
Plan 1.3: Dak

Beschrijving	Type	Actie
1. Leien	Asbestmateriaal	Verwijderen
