Asbestinventarisatetest

Boudewijnpark 53, 8980 Zonnebeke

Attestnummer : 20230708-000167.000

Uitgegeven op : 08.07.2023

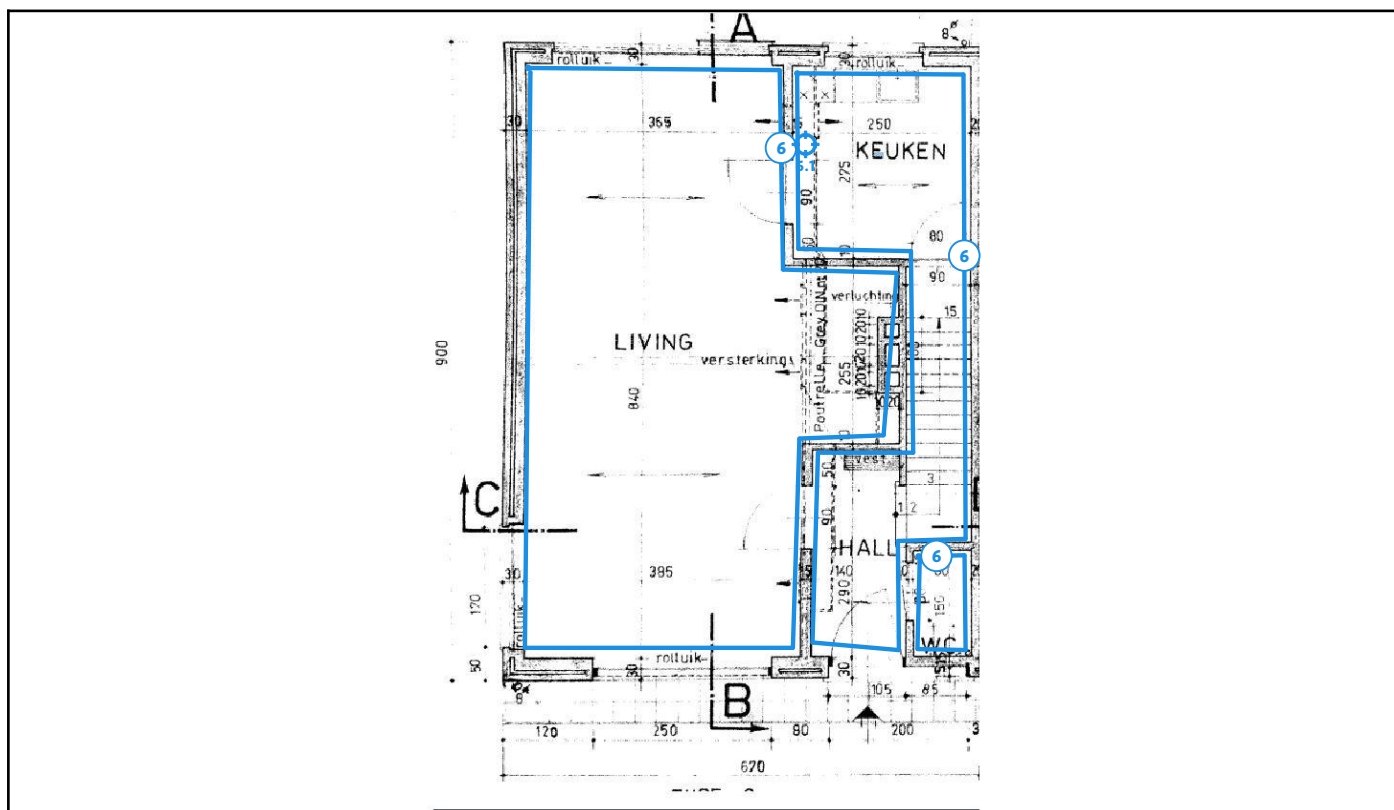
Plan 1.7: pleisterwerk muren gelijkvloers

Beschrijving	Type	Actie
6. pleisterwerk muren	Geen asbest	-
6.1 Code: 23-112510	Mengmonster	-

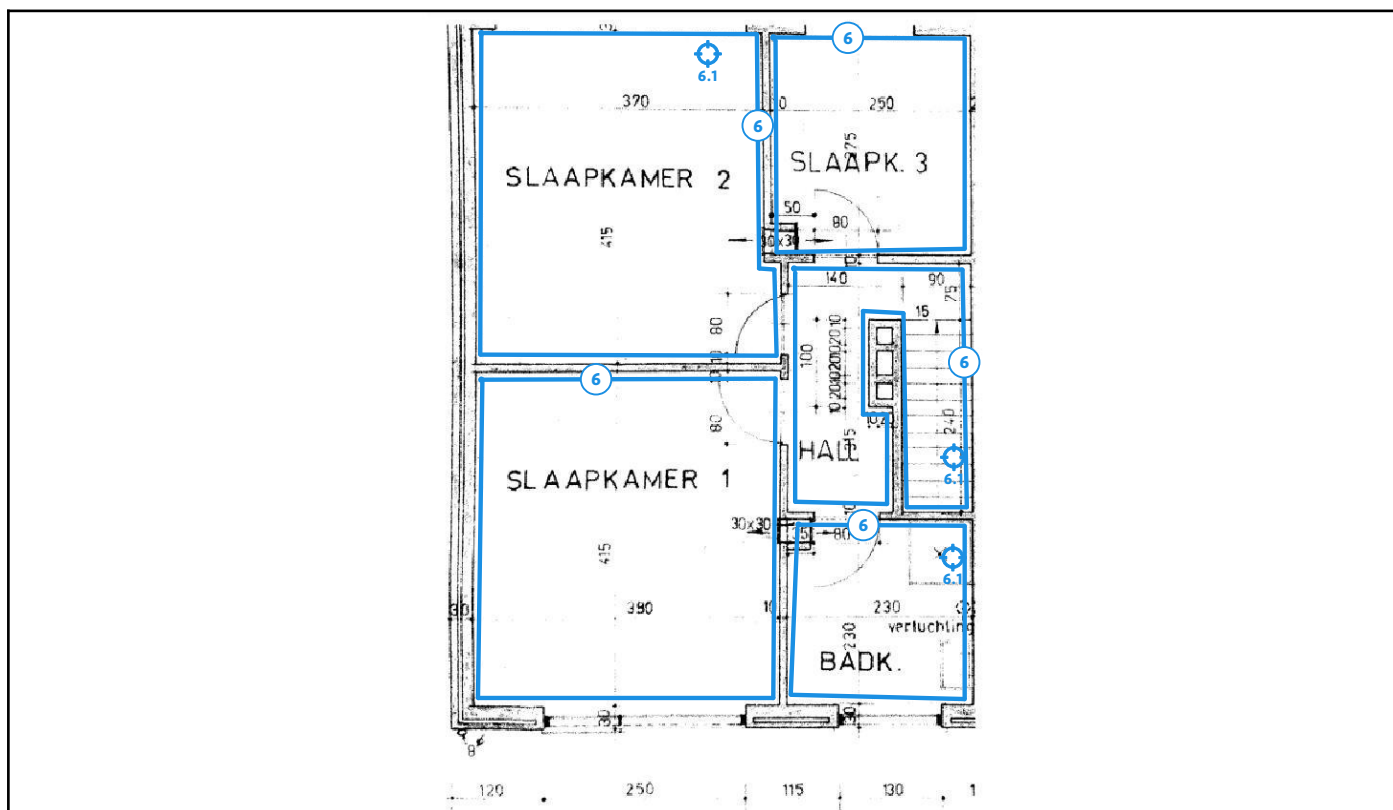
Plan 1.8: pleisterwerk muren verdiep

Beschrijving	Type	Actie
6. pleisterwerk muren	Geen asbest	-
6.1 Code: 23-112510	Mengmonster	-

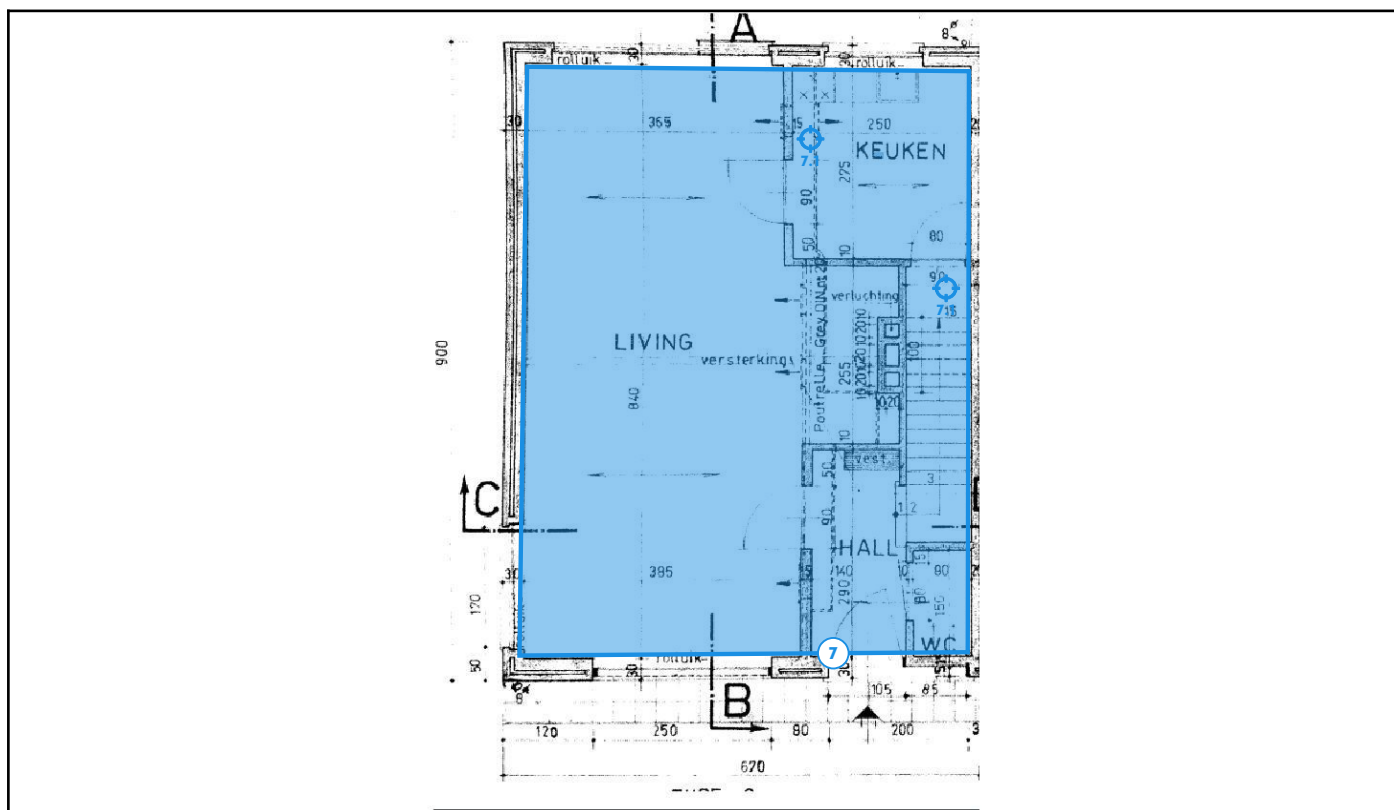
Plan 1.9: pleisterwerk plafonds gelijkvloers

Beschrijving	Type	Actie
7. pleisterwerk plafonds	Geen asbest	-
7.1 Code: 23-112511	Mengmonster	-

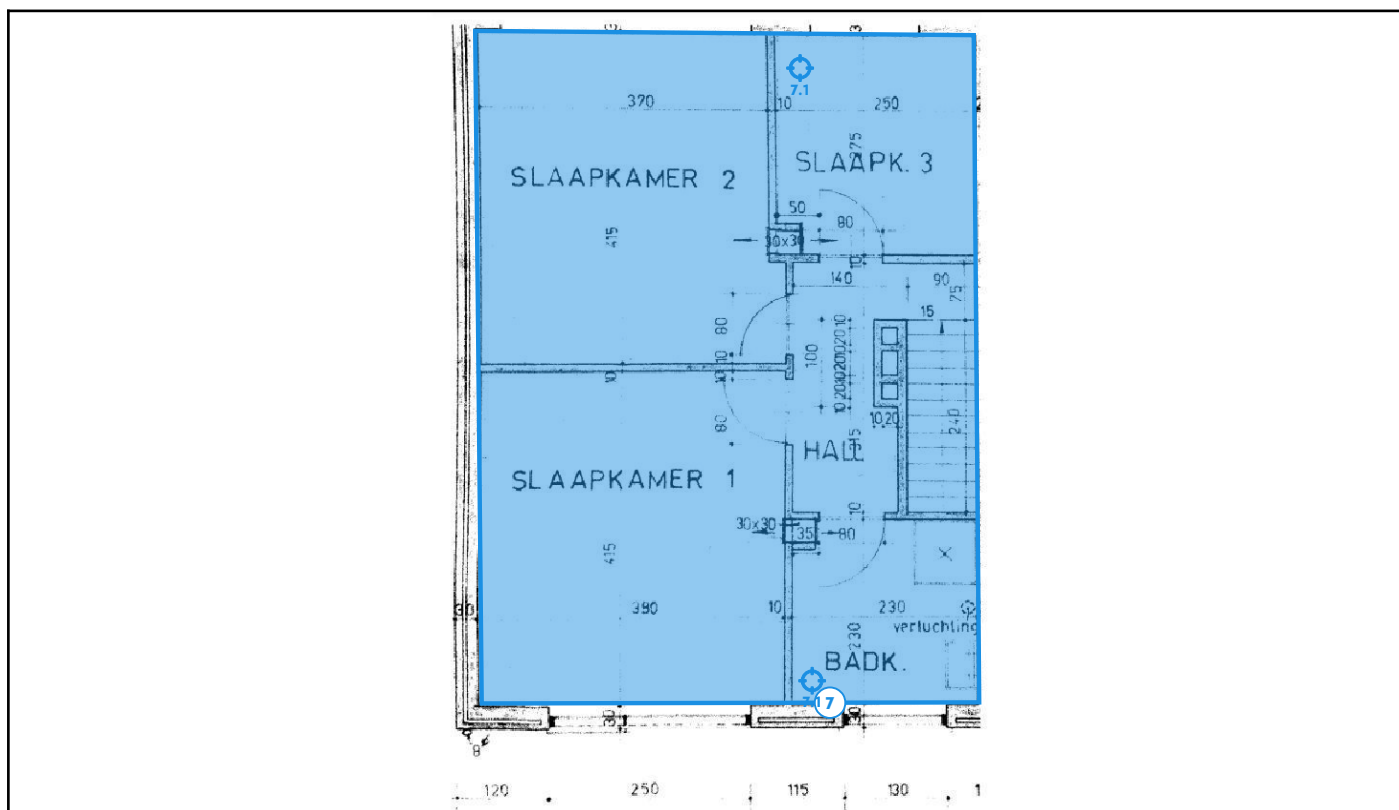
Plan 1.10: pleisterwerk plafonds verdiep

Beschrijving	Type	Actie
7. pleisterwerk plafonds	Geen asbest	-
7.1 Code: 23-112511	Mengmonster	-
