Asbestinventarisatetest

Geluwestraat 35, 8940 Wervik

Attestnummer : 20241206-000104.000

Uitgegeven op : 06.12.2024

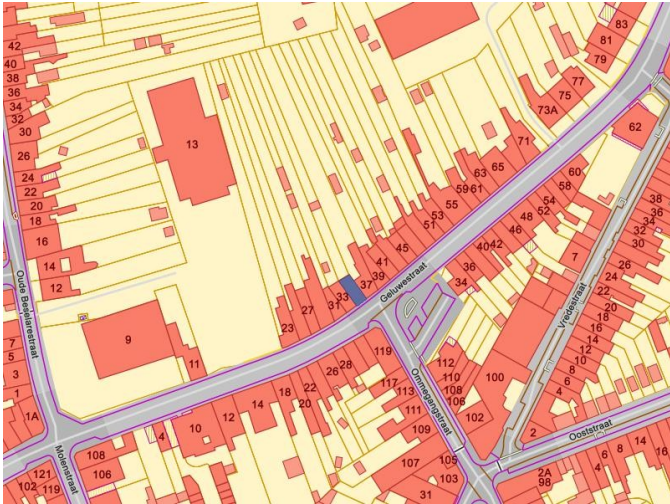
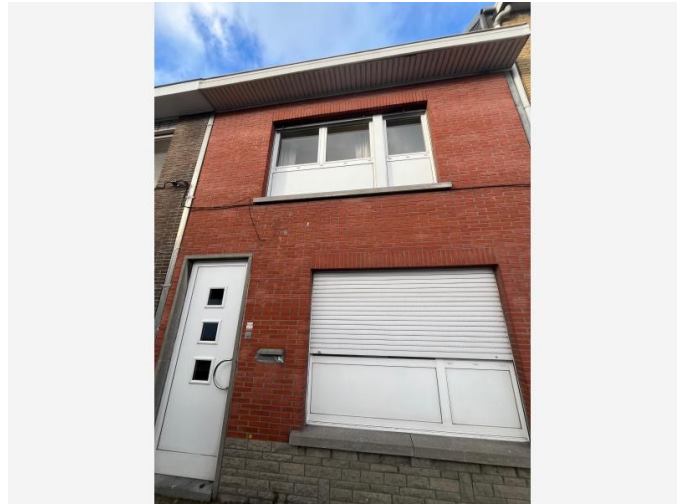
Zone 1: Hoofdgebouw

- 1 Asbestmateriaal**
- 0 Beperkingen
- 0 Uitsluitingen
- 0 Roerende goederen
- 0 Puin, steenslag, (water)bodem
- 0 Adviezen
- 2 Geen asbest**

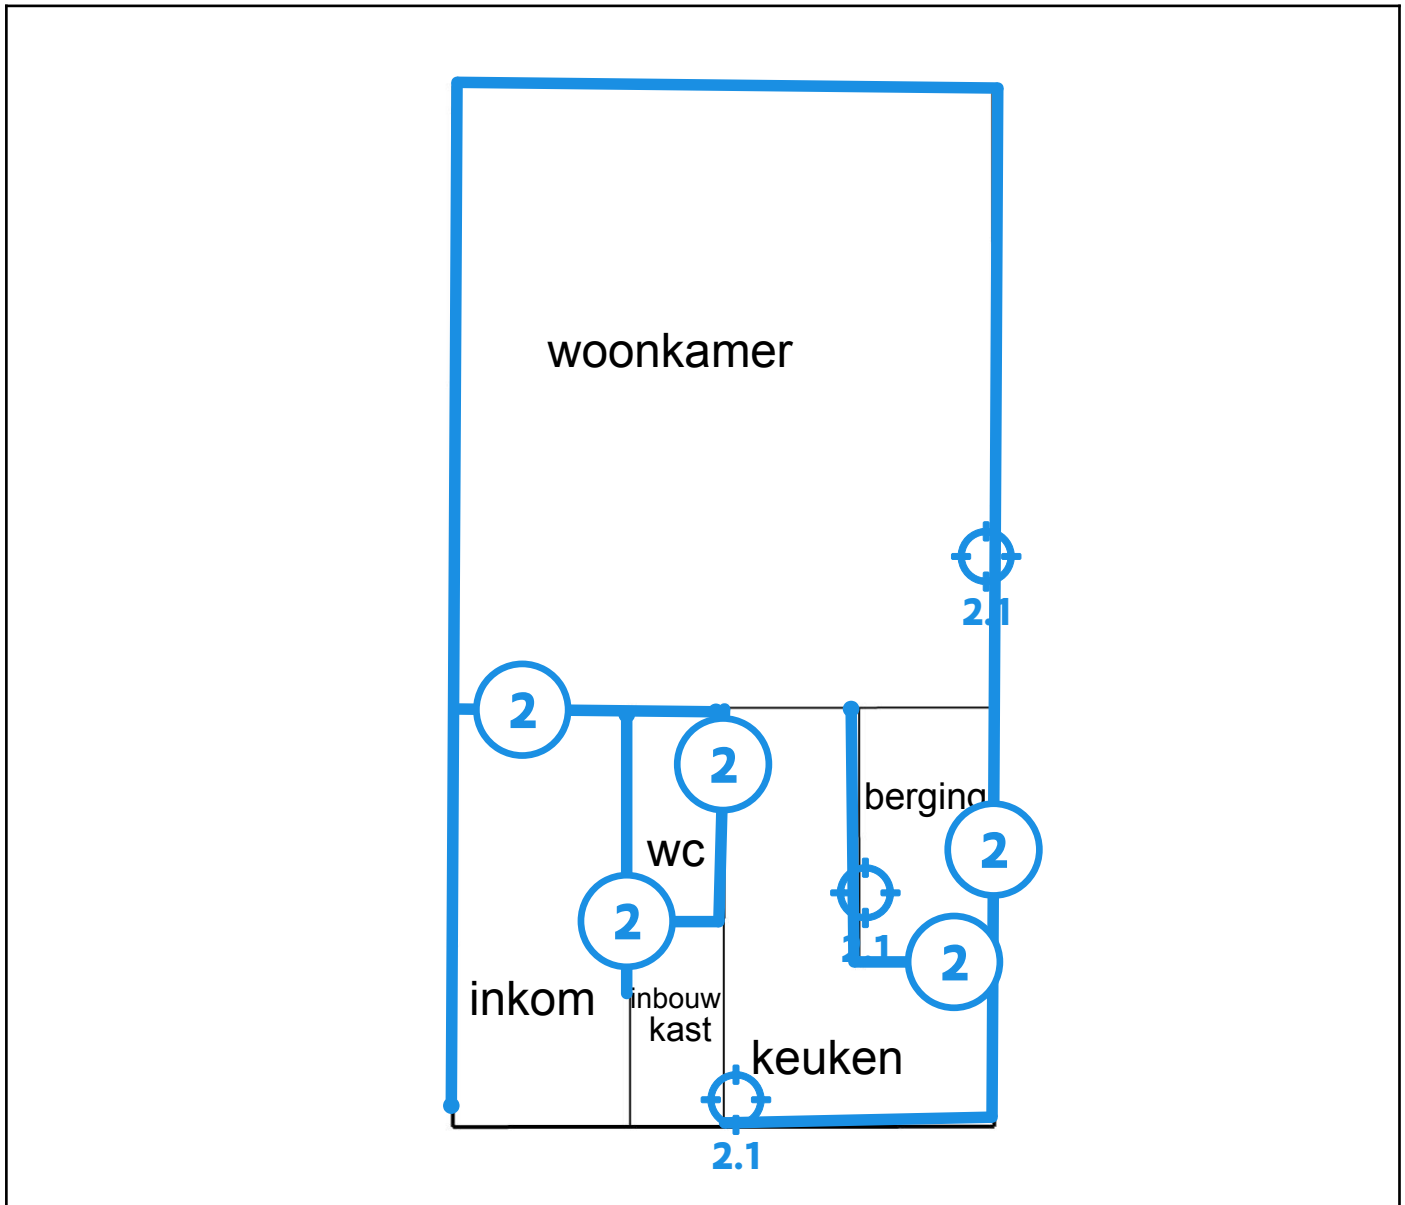
Plan 1.1: Gelijks

Beschrijving	Type	Actie
2. Pleisterwerk muren	Geen asbest	-
2.1 Code: MM01	Mengmonster	-

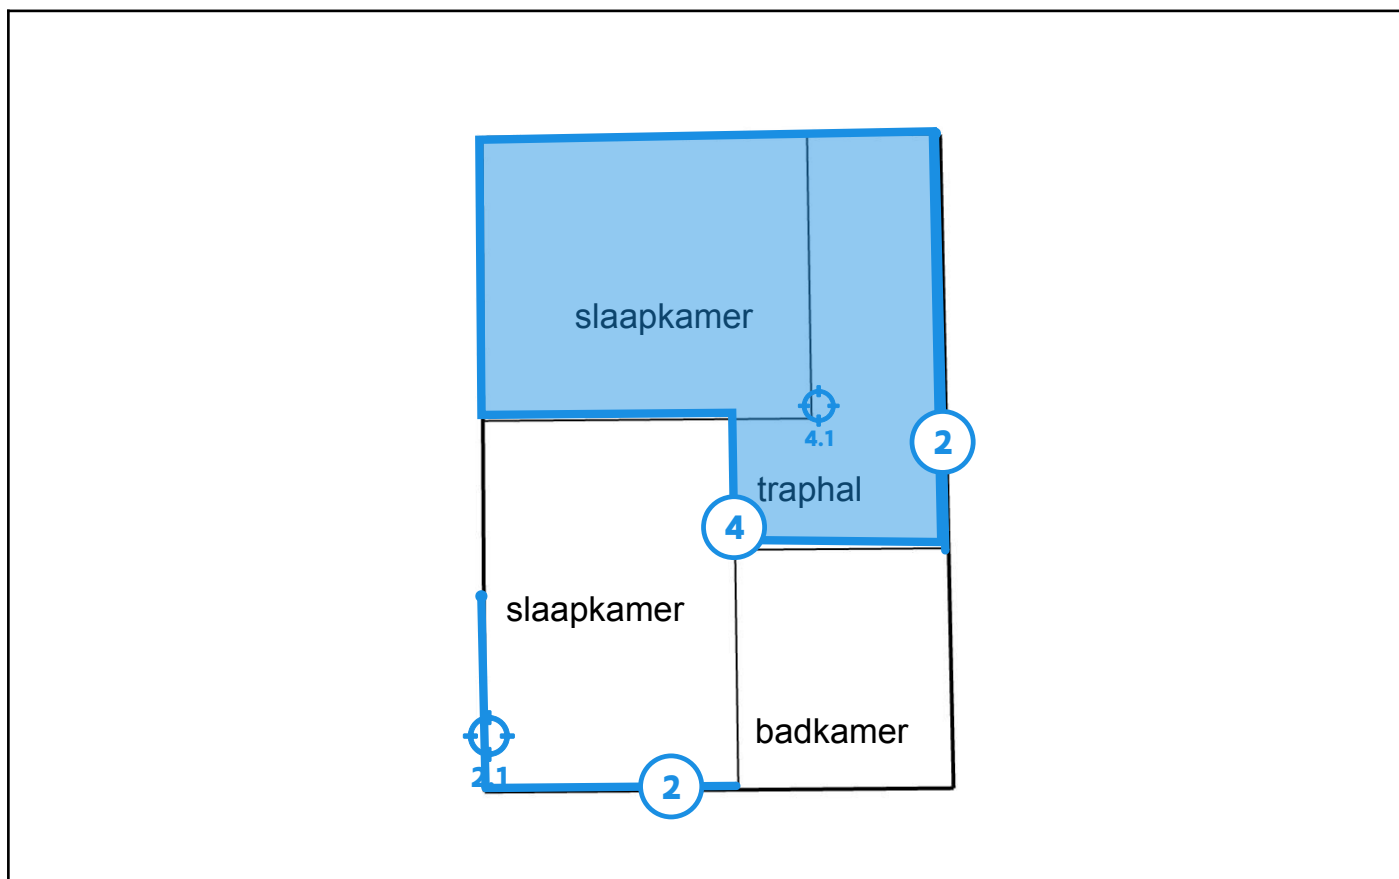
Plan 1.2: 1e verdiep

Beschrijving	Type	Actie
2. Pleisterwerk muren	Geen asbest	-
2.1 Code: MM01	Mengmonster	-
4. Vloerzeil boven	Geen asbest	-
4.1 Code: PM02	Puntmonster	-

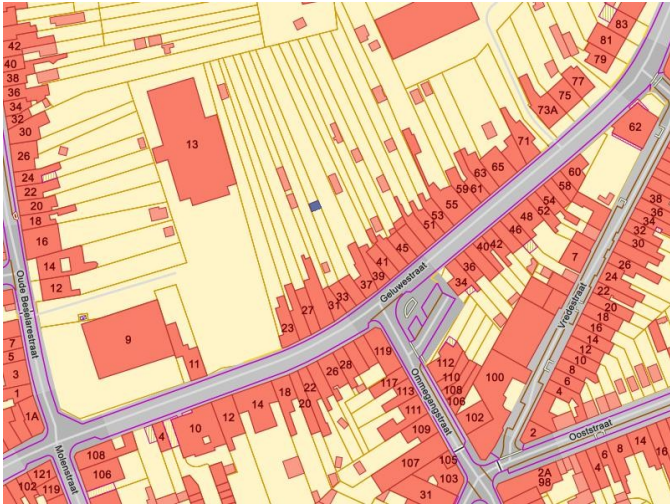
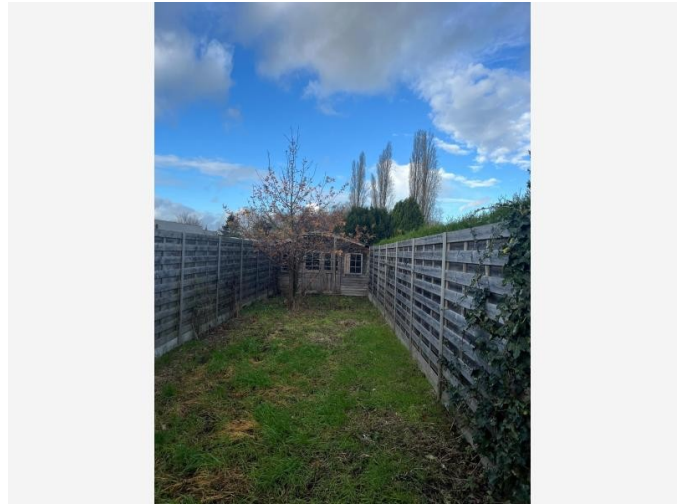
Zone 2: Bijgebouw

- 0 Asbestmaterialen
- 0 Beperkingen
- 0 Uitsluitingen
- 0 Roerende goederen
- 0 Puin, steenslag, (water)bodem
- 0 Adviezen
- 1 Geen asbest**

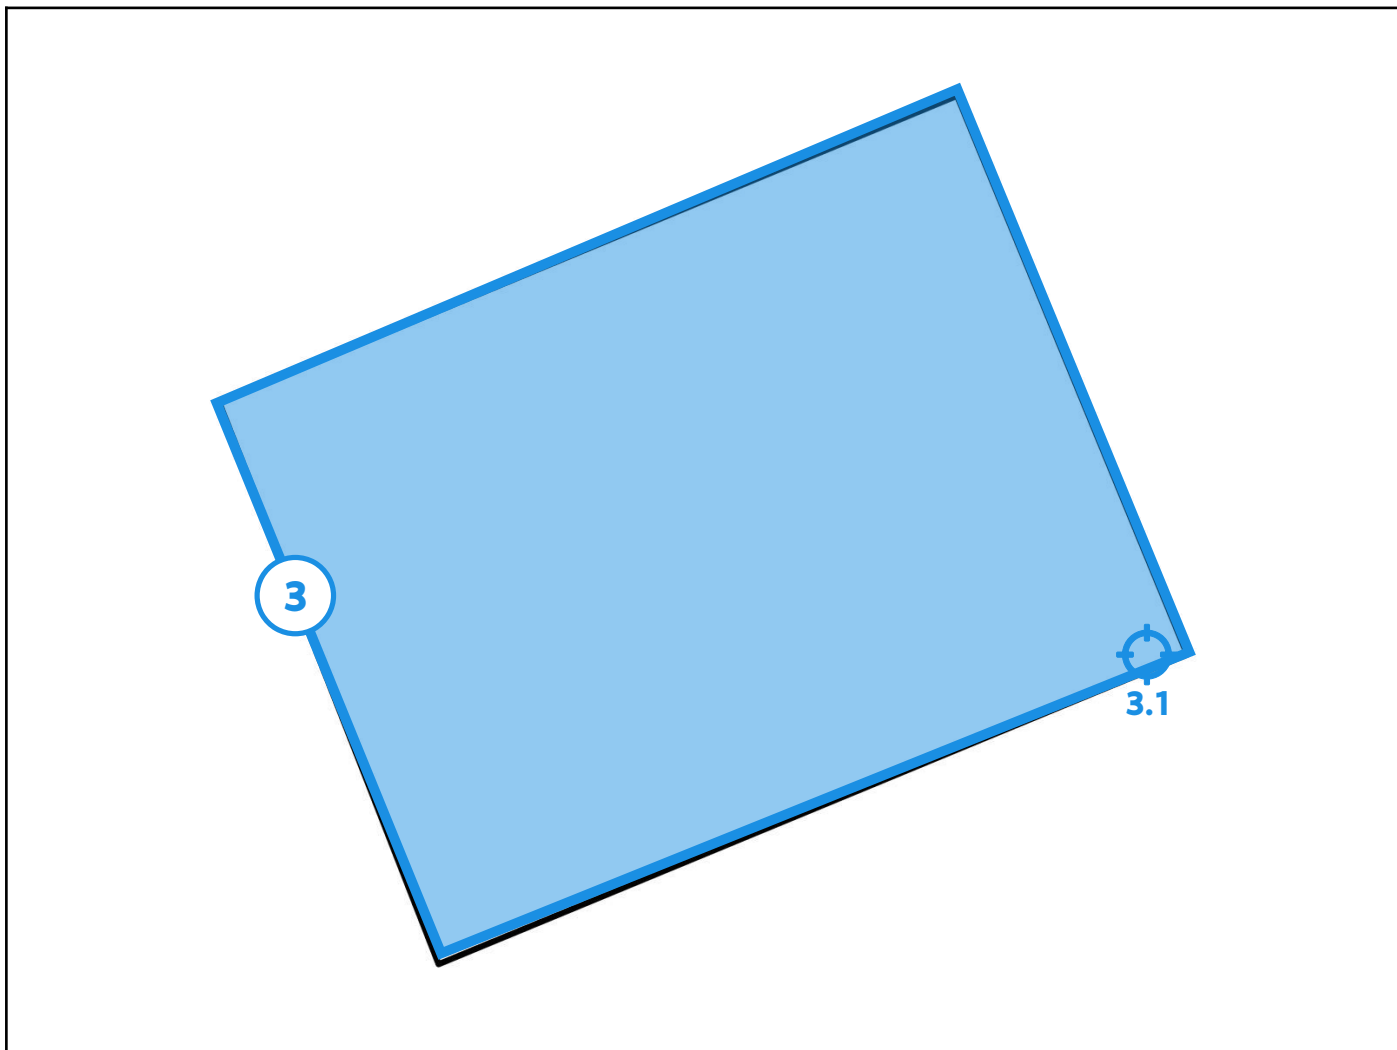
Plan 2.1: Bijgebouw plan

Beschrijving	Type	Actie
3. Golfplaten tuinhuis	Geen asbest	-
3.1 Code: PM01	Puntmonster	-
