Asbestinventarisatetest

Stormstraat 17, 8800 Roeselare

Attestnummer : 20240627-000466.000

Uitgegeven op : 27.06.2024

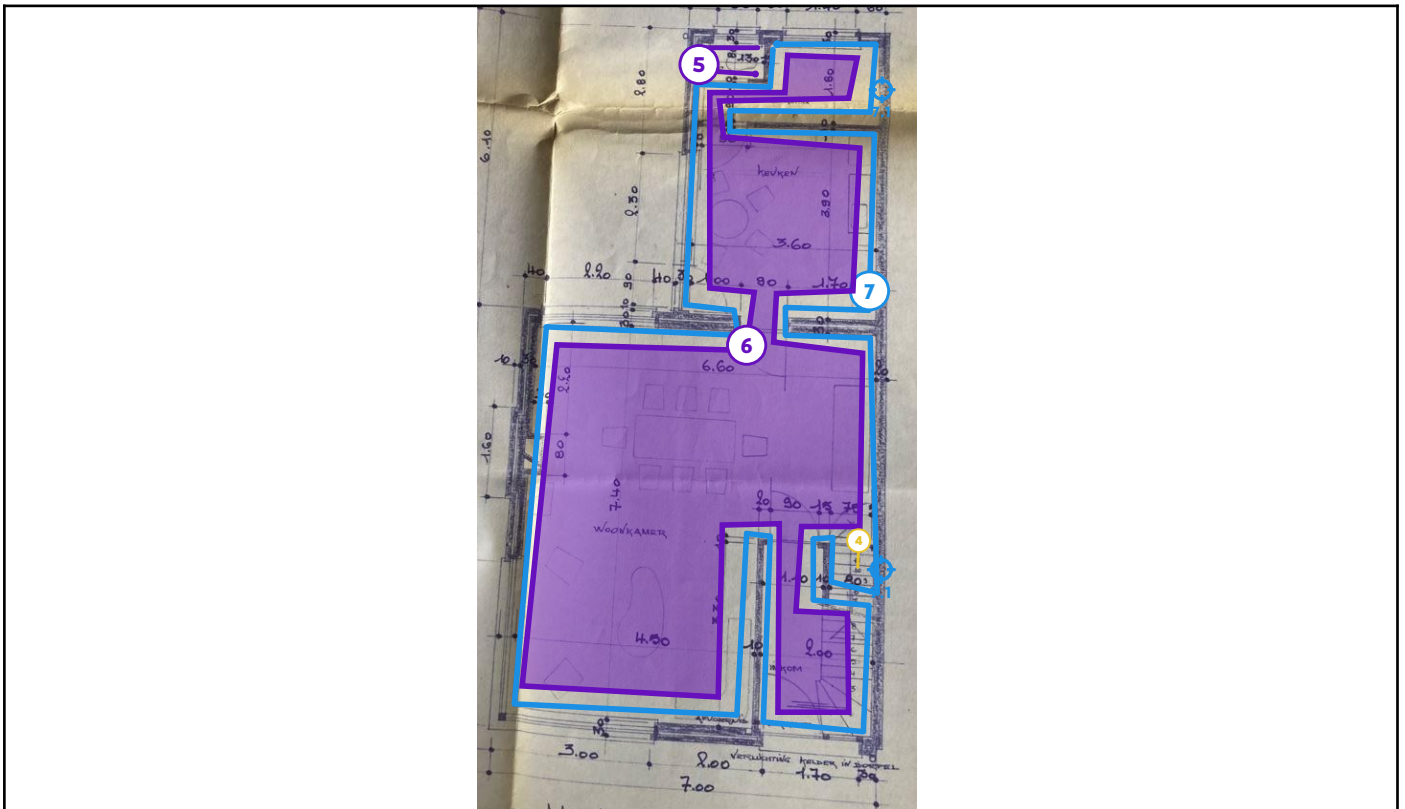
Plan 1.1: gelijkvloers

Beschrijving	Type	Actie
4. elektrische uitrusting en communicatie	Asbestmateriaal	Zorgvuldig beheren
5. tegellijm faiences	Advies	-
6. pleisterwerk plafond	Advies	-
7. pleisterwerk muren woning	Geen asbest	-
7.1 Code: MM01	Mengmonster	-

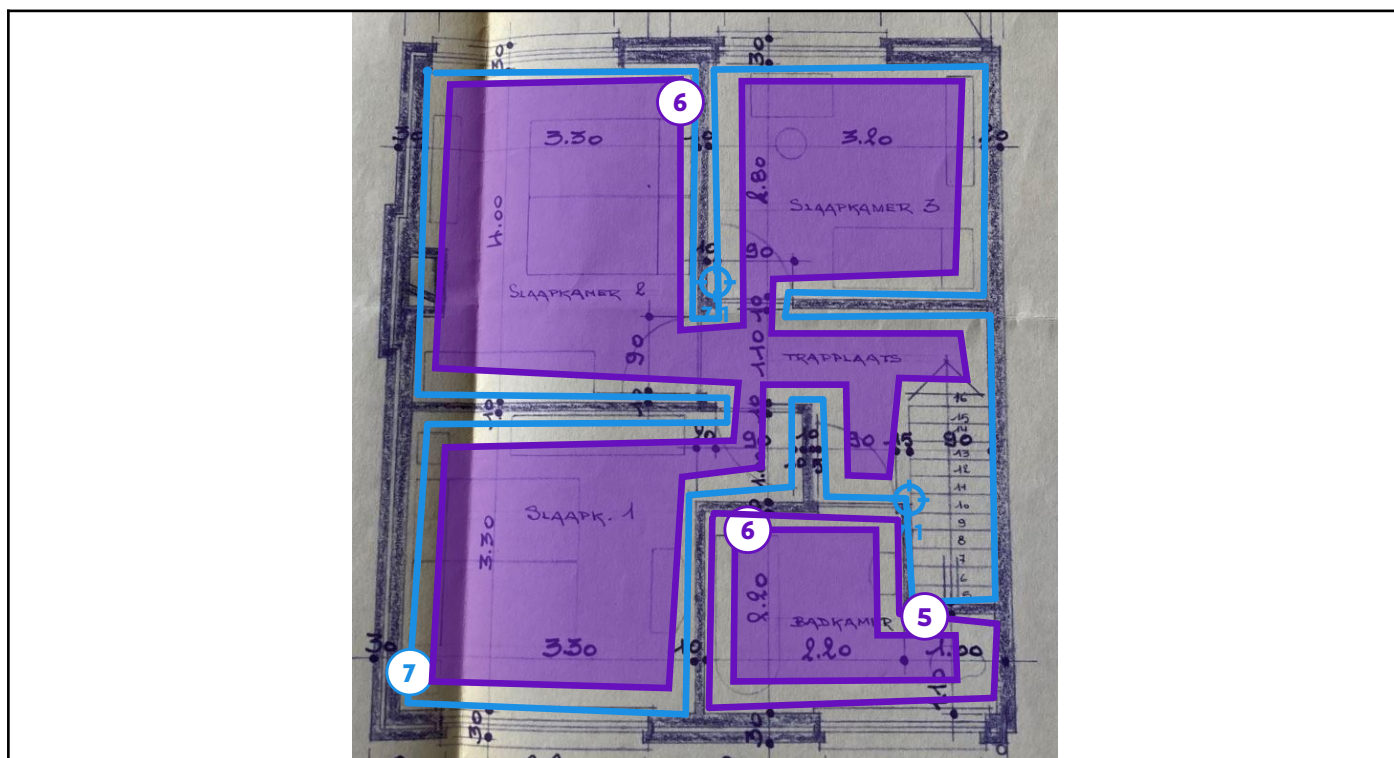
Plan 1.2: eerste verdiep

Beschrijving	Type	Actie
5. tegelijm faiences	Advies	-
6. pleisterwerk plafond	Advies	-
7. pleisterwerk muren woning	Geen asbest	-
7.1 Code: MM01	Mengmonster	-

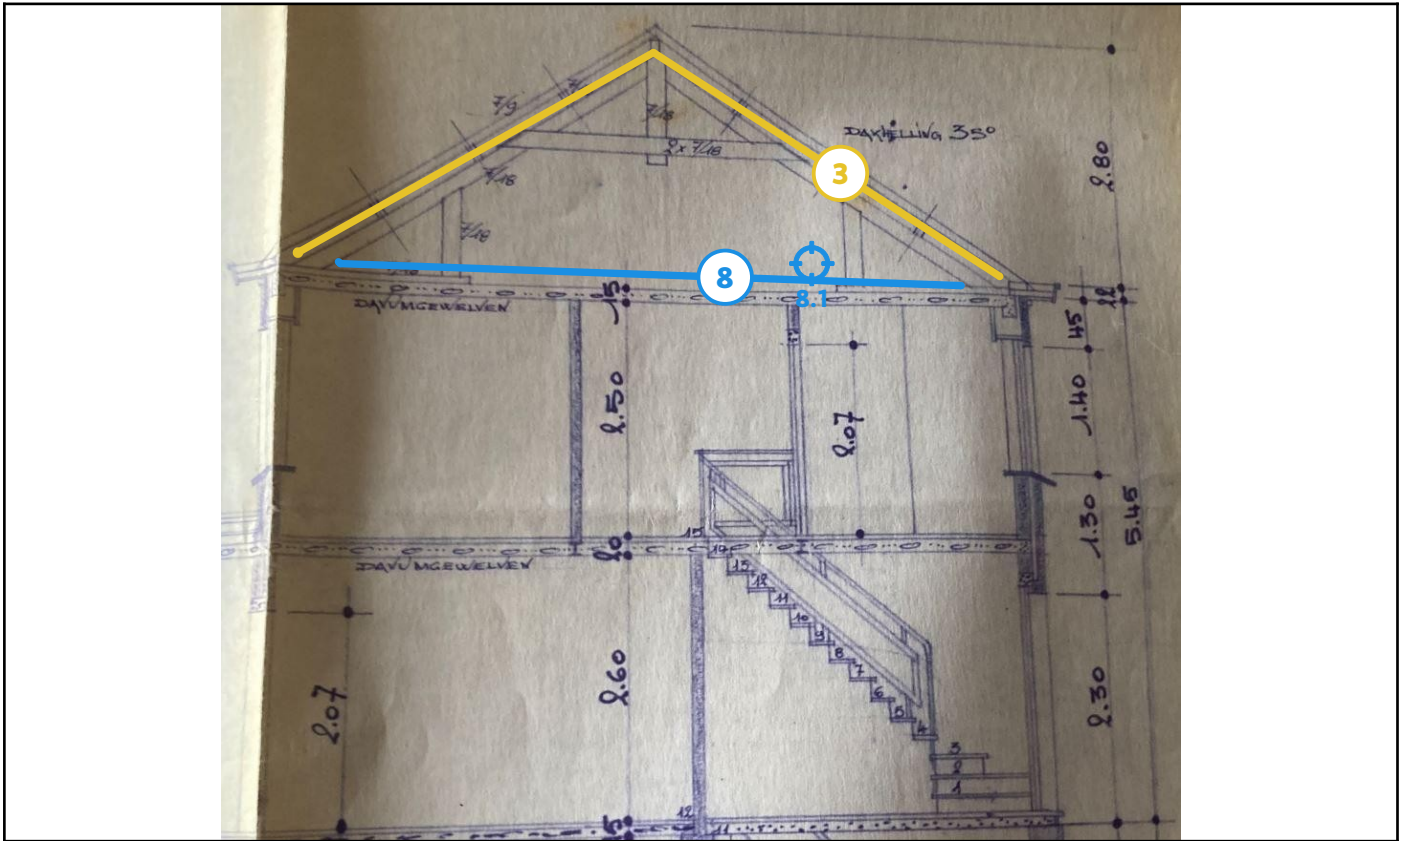
Plan 1.3: doorsnede

Beschrijving	Type	Actie
3. onderdak woning	Asbestmateriaal	Zorgvuldig beheren
8. vloerzeil zolder	Geen asbest	-
8.1 Code: MM02	Puntmonster	-

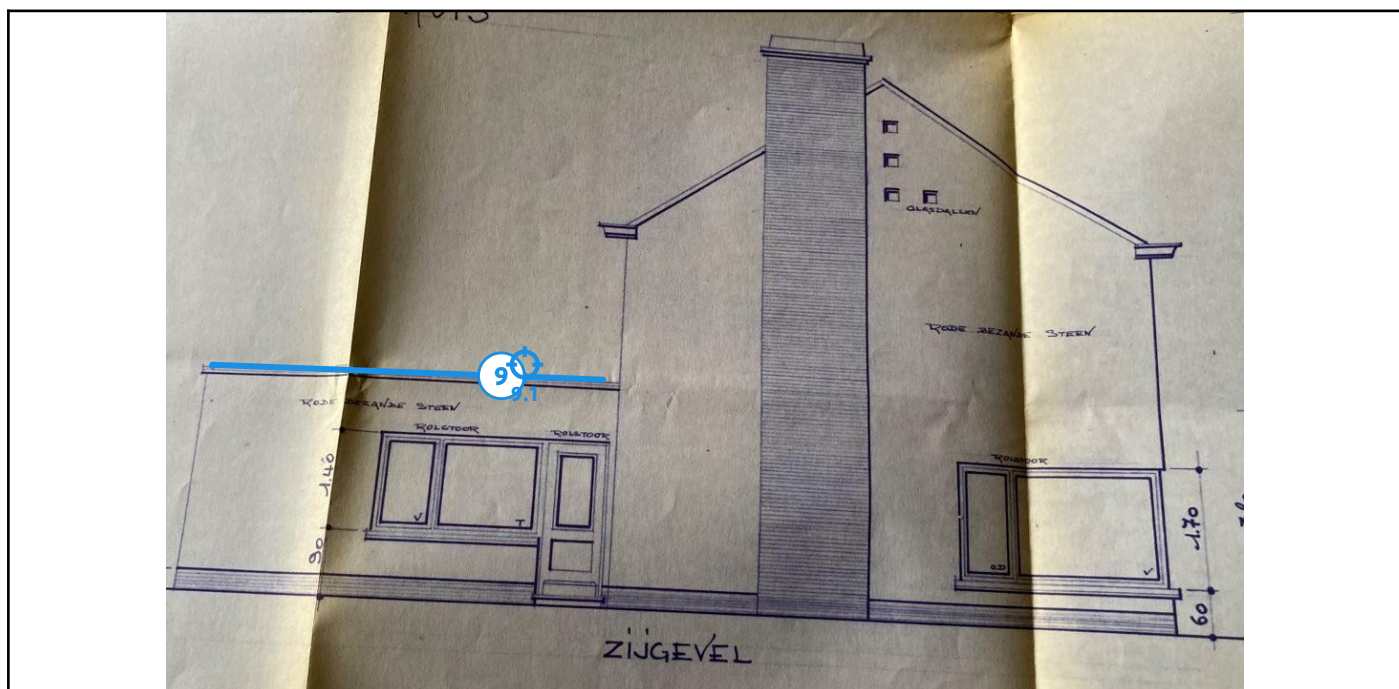
Plan 1.6: zijgevel

Beschrijving	Type	Actie
9. roofing plat dak	Geen asbest	-
9.1 Code: MM03	Puntmonster	-

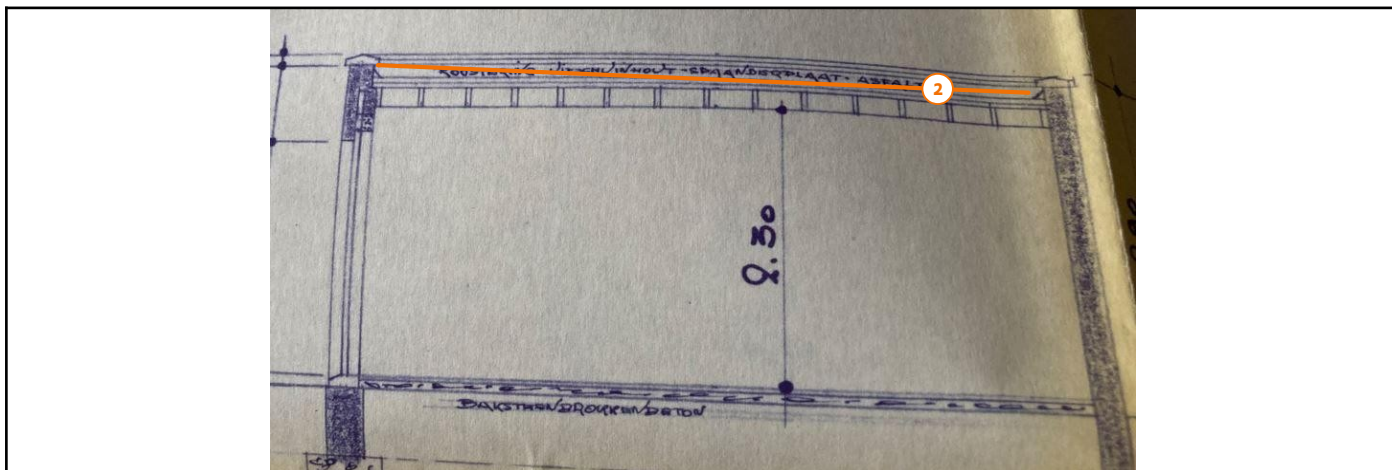
Plan 2.2: garage doorsnede

Beschrijving	Type	Actie
2. golfplaten garage	Asbestmateriaal	Verwijderen
