Asbestinventarisatetest

Pachthofdreef 77, 1970 Wezembeek-Oppem

Attestnummer : 20241020-000055.000

Niet-asbestveilig

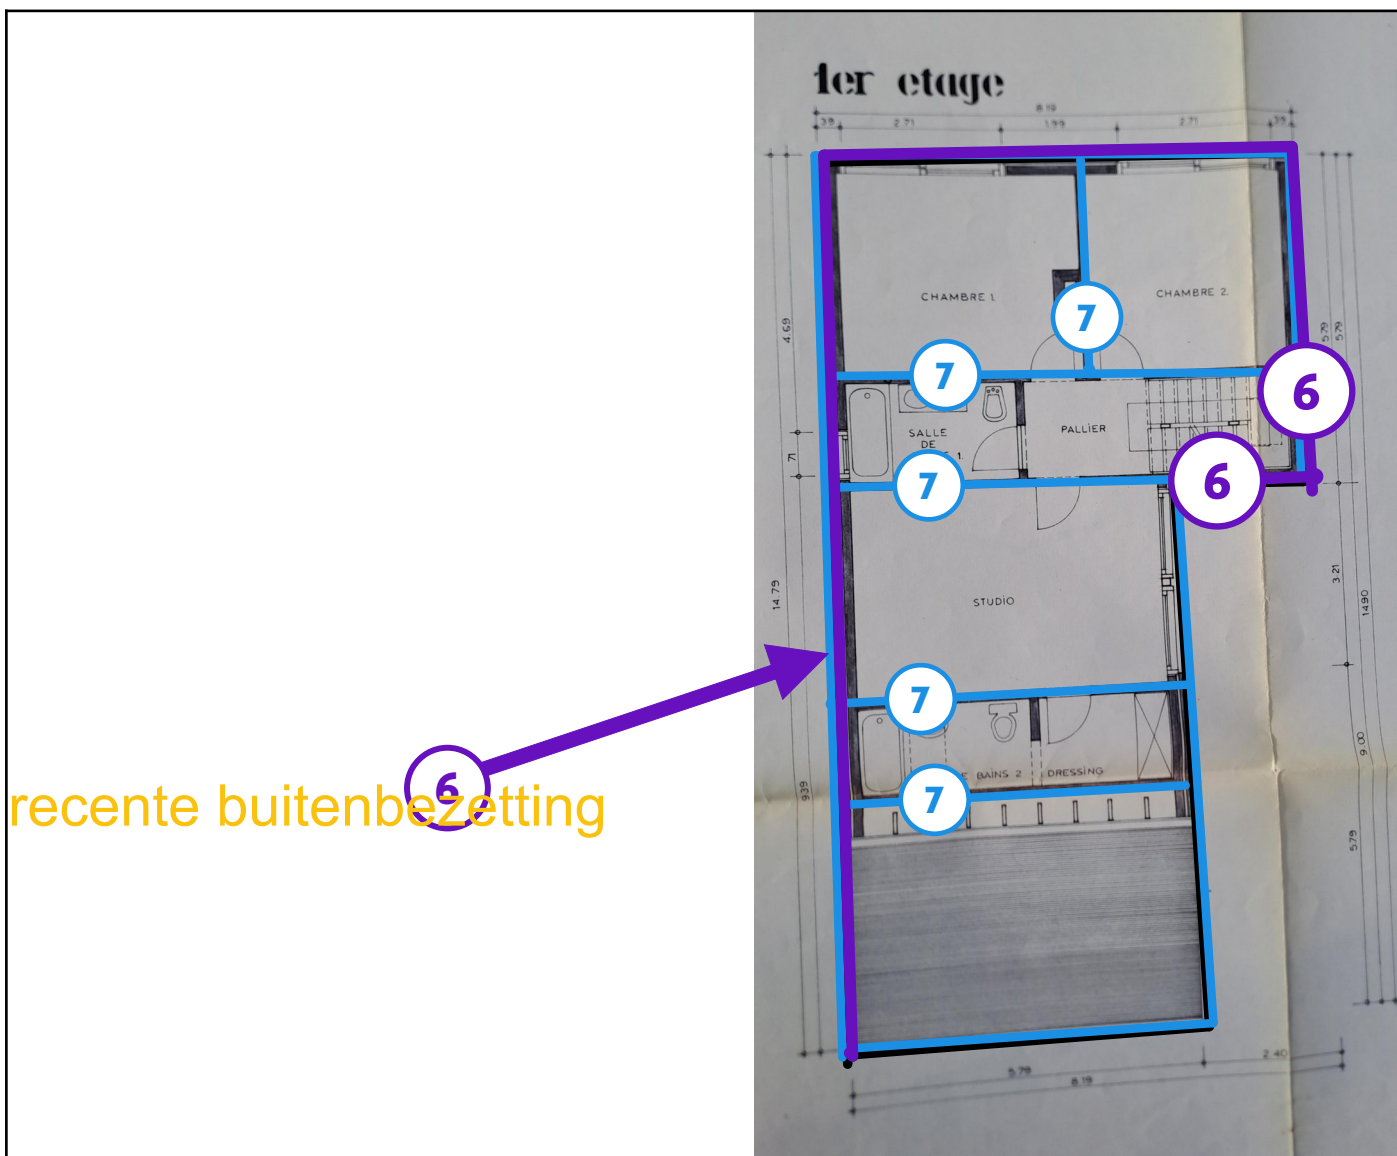
Plan 1.2: 20241016_1e verdieping

Beschrijving	Type	Actie
6. buitenbezetting woning en tuinhuis	Advies	-
7. mengstaal pleisterwerk	Geen asbest	-

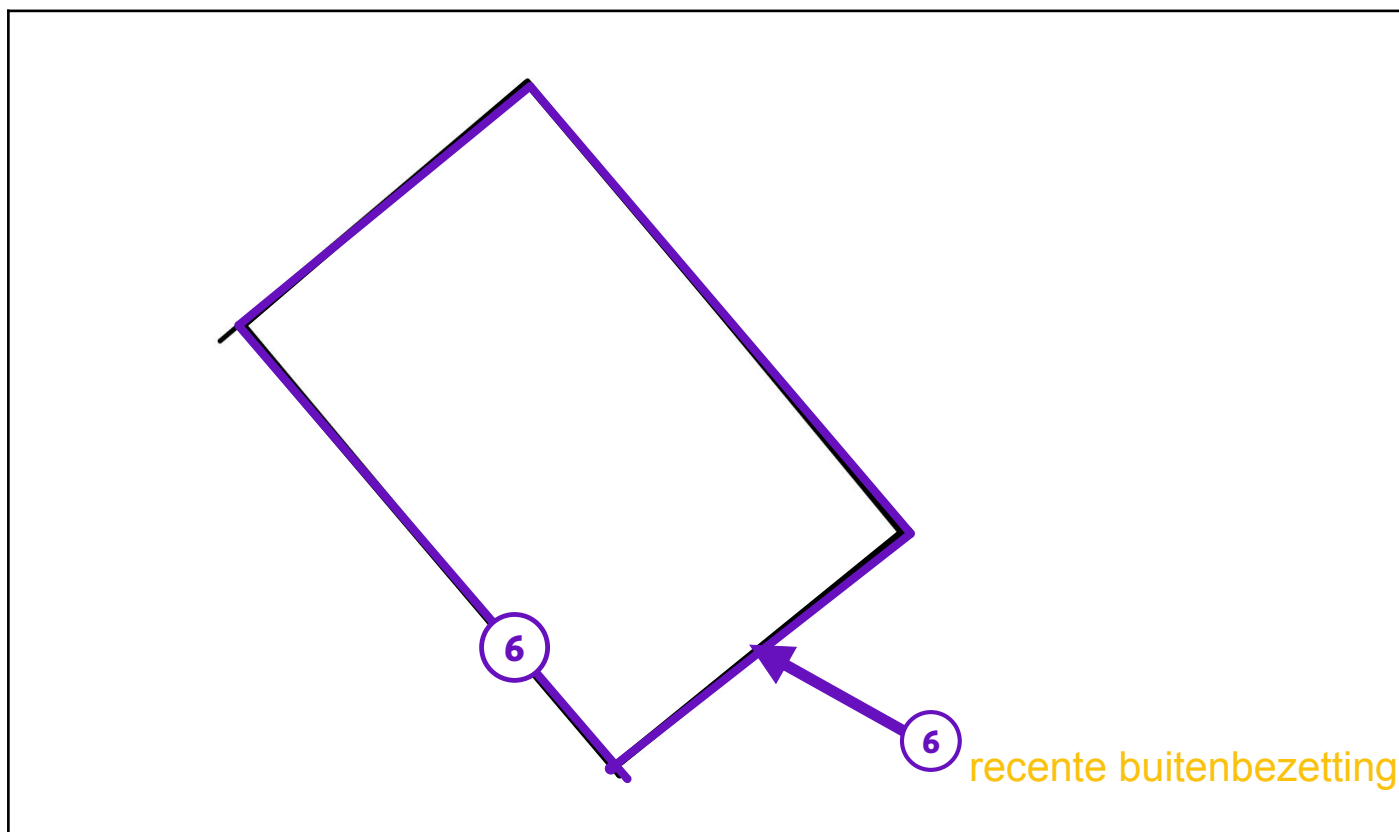
Plan 2.1: Constructie tuinhuis

Beschrijving	Type	Actie
6. buitenbezetting woning en tuinhuis	Advies	-
