Asbestinventarisatetest

Kasteelstraat 44, 8940 Wervik

Attestnummer : 20250108-000021.000

Uitgegeven op : 08.01.2025

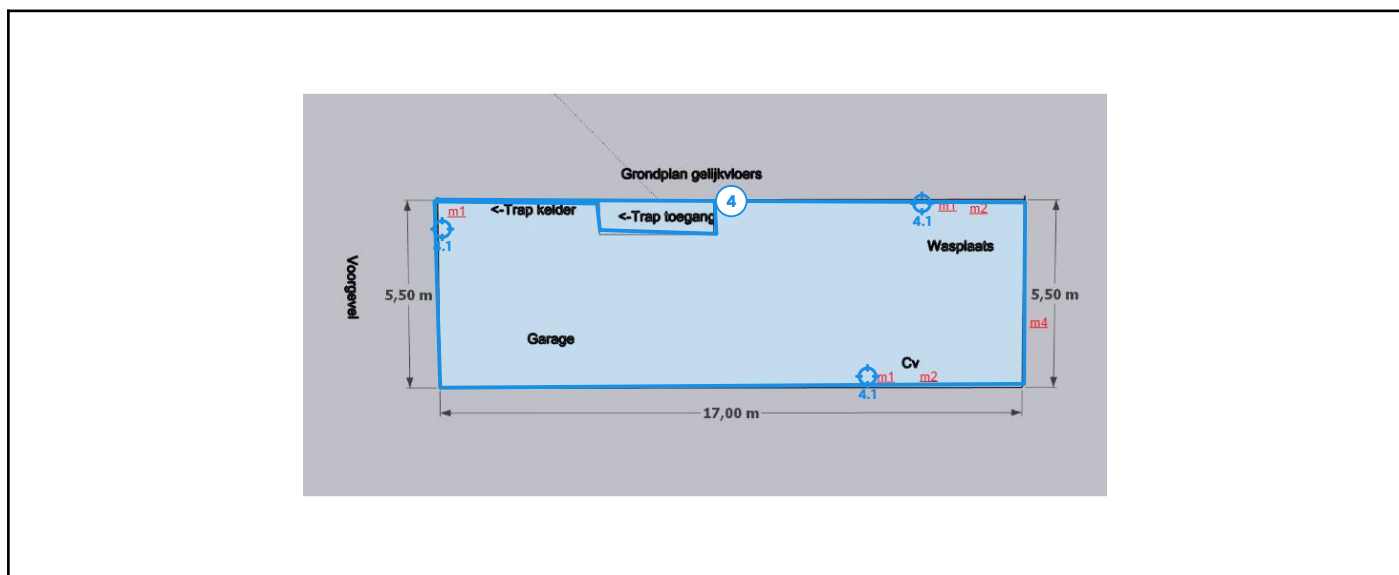
Plan 1.2: Grondplan gelijkvloers

Beschrijving	Type	Actie
4. Pleisterwerk muren	Geen asbest	-
4.1 Code: M1	Mengmonster	-

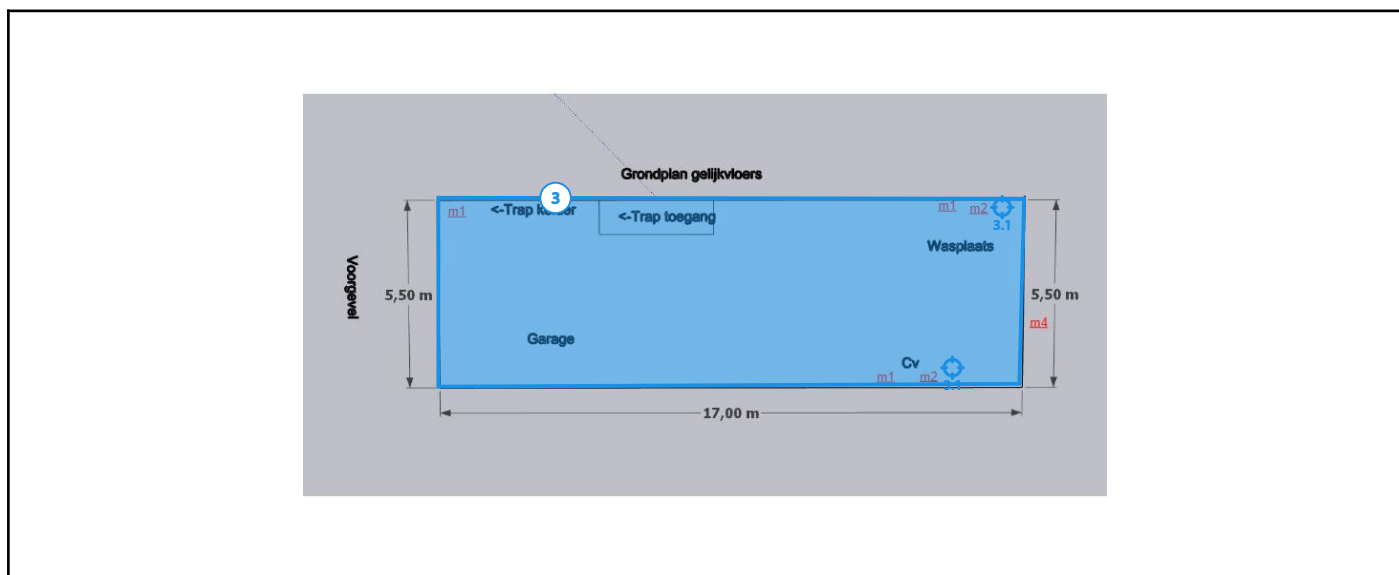
Plan 1.3: Grondplan gelijkvloers

Beschrijving	Type	Actie
3. Pleisterwerk plafond	Geen asbest	-
3.1 Code: M2	Mengmonster	-

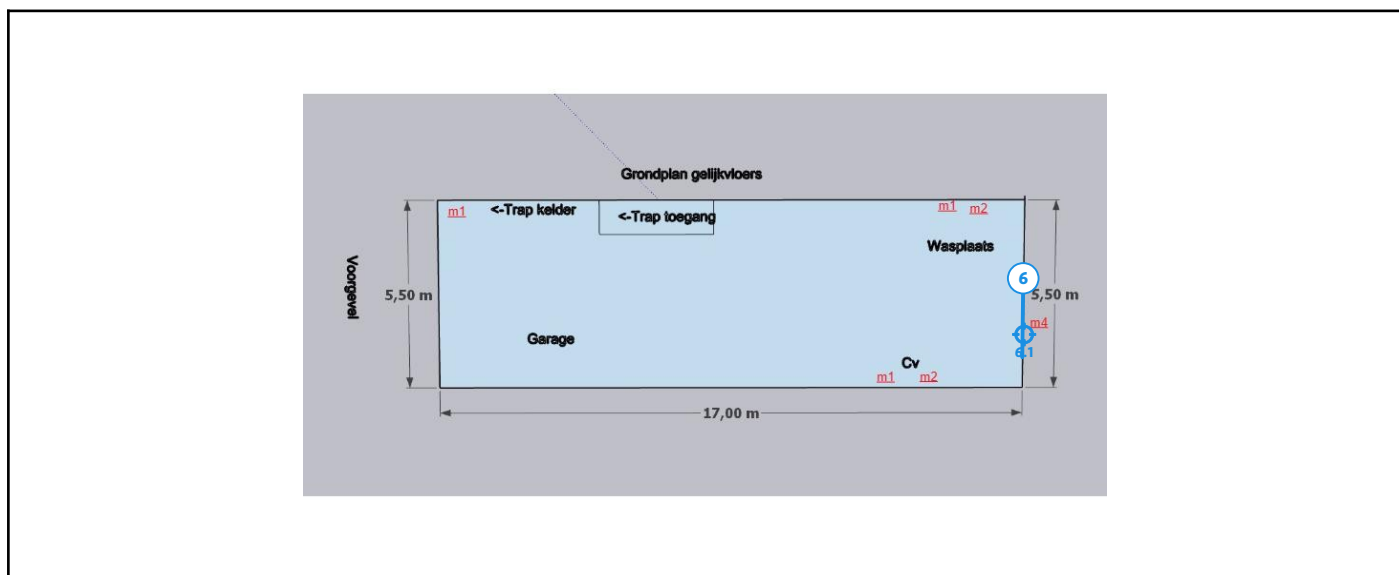
Plan 1.4: Grondplan gelijkvloers

Beschrijving	Type	Actie
6. Mastiek poort gelijkvloers achter	Geen asbest	-
6.1 Code: M4	Puntmonster	-

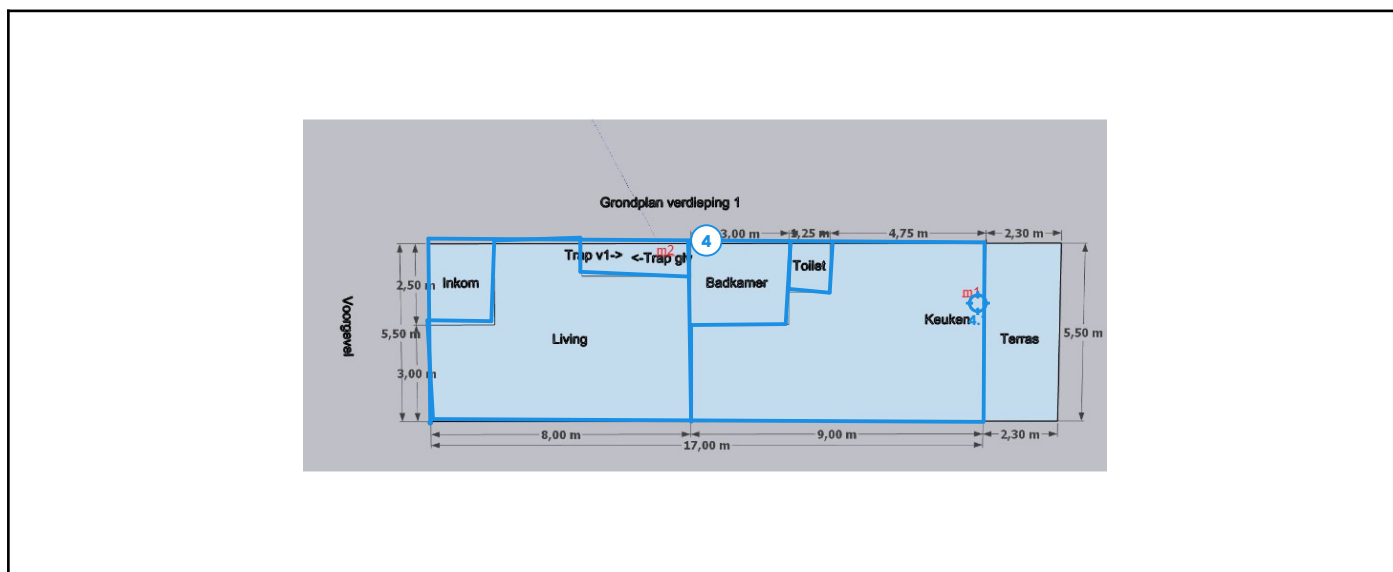
Plan 1.5: Grondplan verdieping 1

Beschrijving	Type	Actie
4. Pleisterwerk muren	Geen asbest	-
4.1 Code: M1	Mengmonster	-

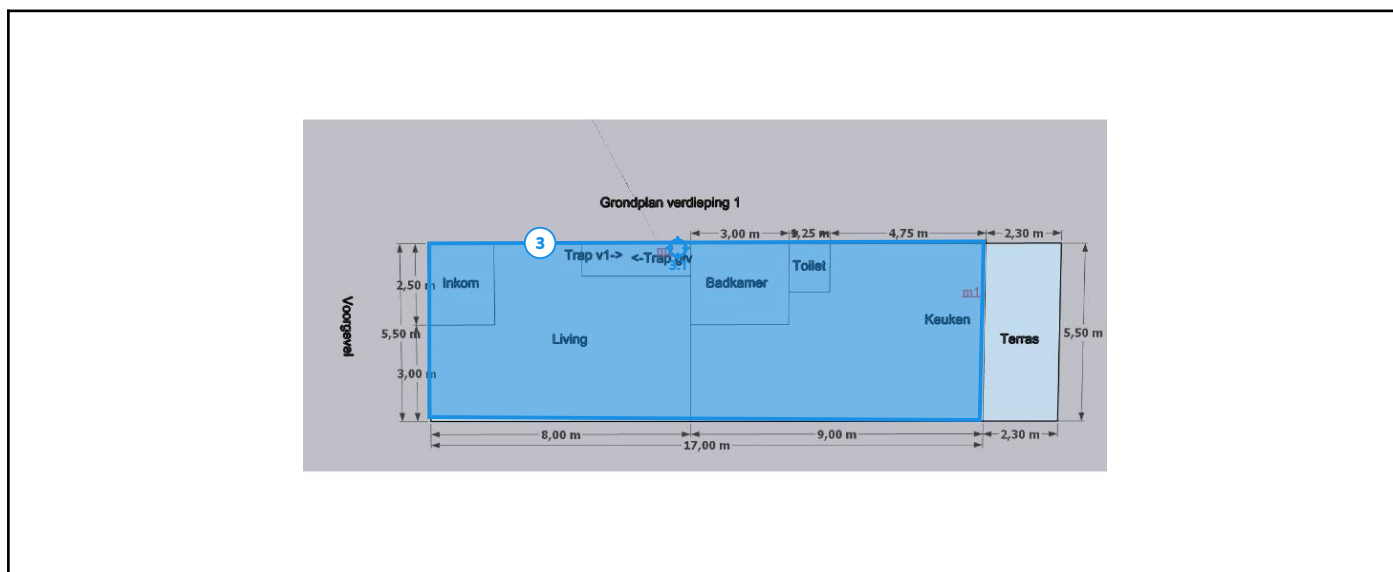
Plan 1.6: Grondplan verdieping 1

Beschrijving	Type	Actie
3. Pleisterwerk plafond	Geen asbest	-
3.1 Code: M2	Mengmonster	-

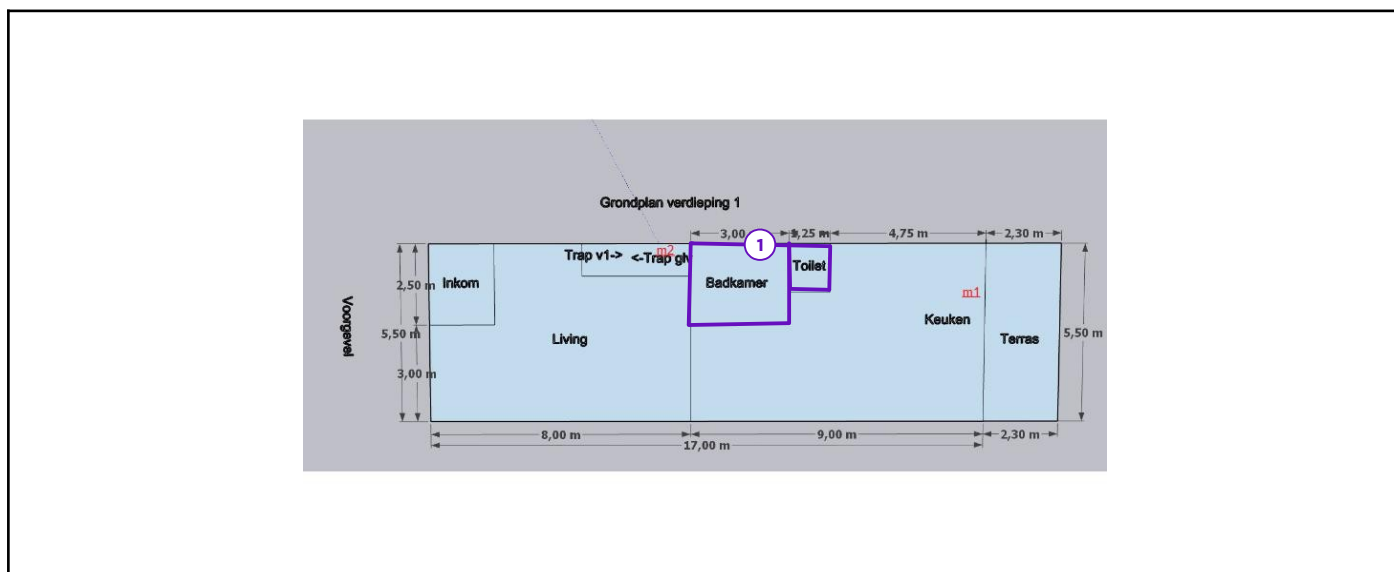
Plan 1.7: Grondplan verdieping 1

Beschrijving	Type	Actie
1. Tegelijk toilet en badkamer	Advies	-

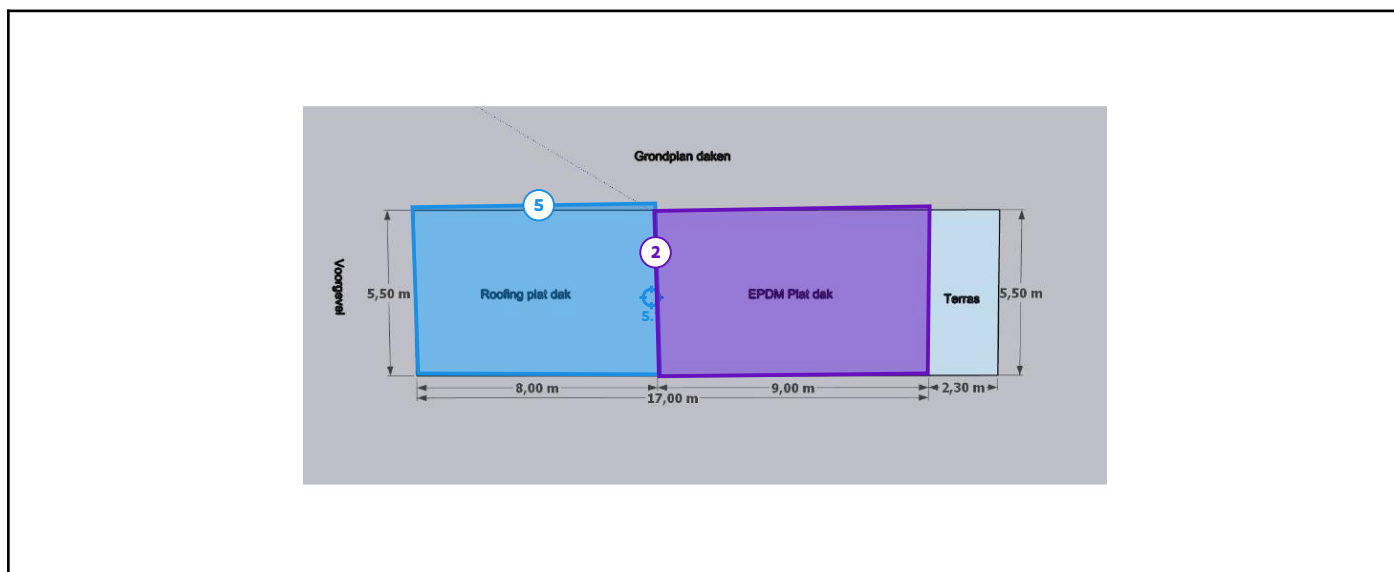
Plan 1.9: Grondplan daken

Beschrijving	Type	Actie
2. Plat dak in EPDM aanbouw + dak erker	Advies	-
5. Roofing plat dak hoofdvolume	Geen asbest	-
5.1 Code: M3	Puntmonster	-
