# Asbestinventarisatetest

Tuinwijkstraat 4/001, 1930 Zaventem

Attestnummer : 20250108-000176.000

Uitgegeven op : 08.01.2025

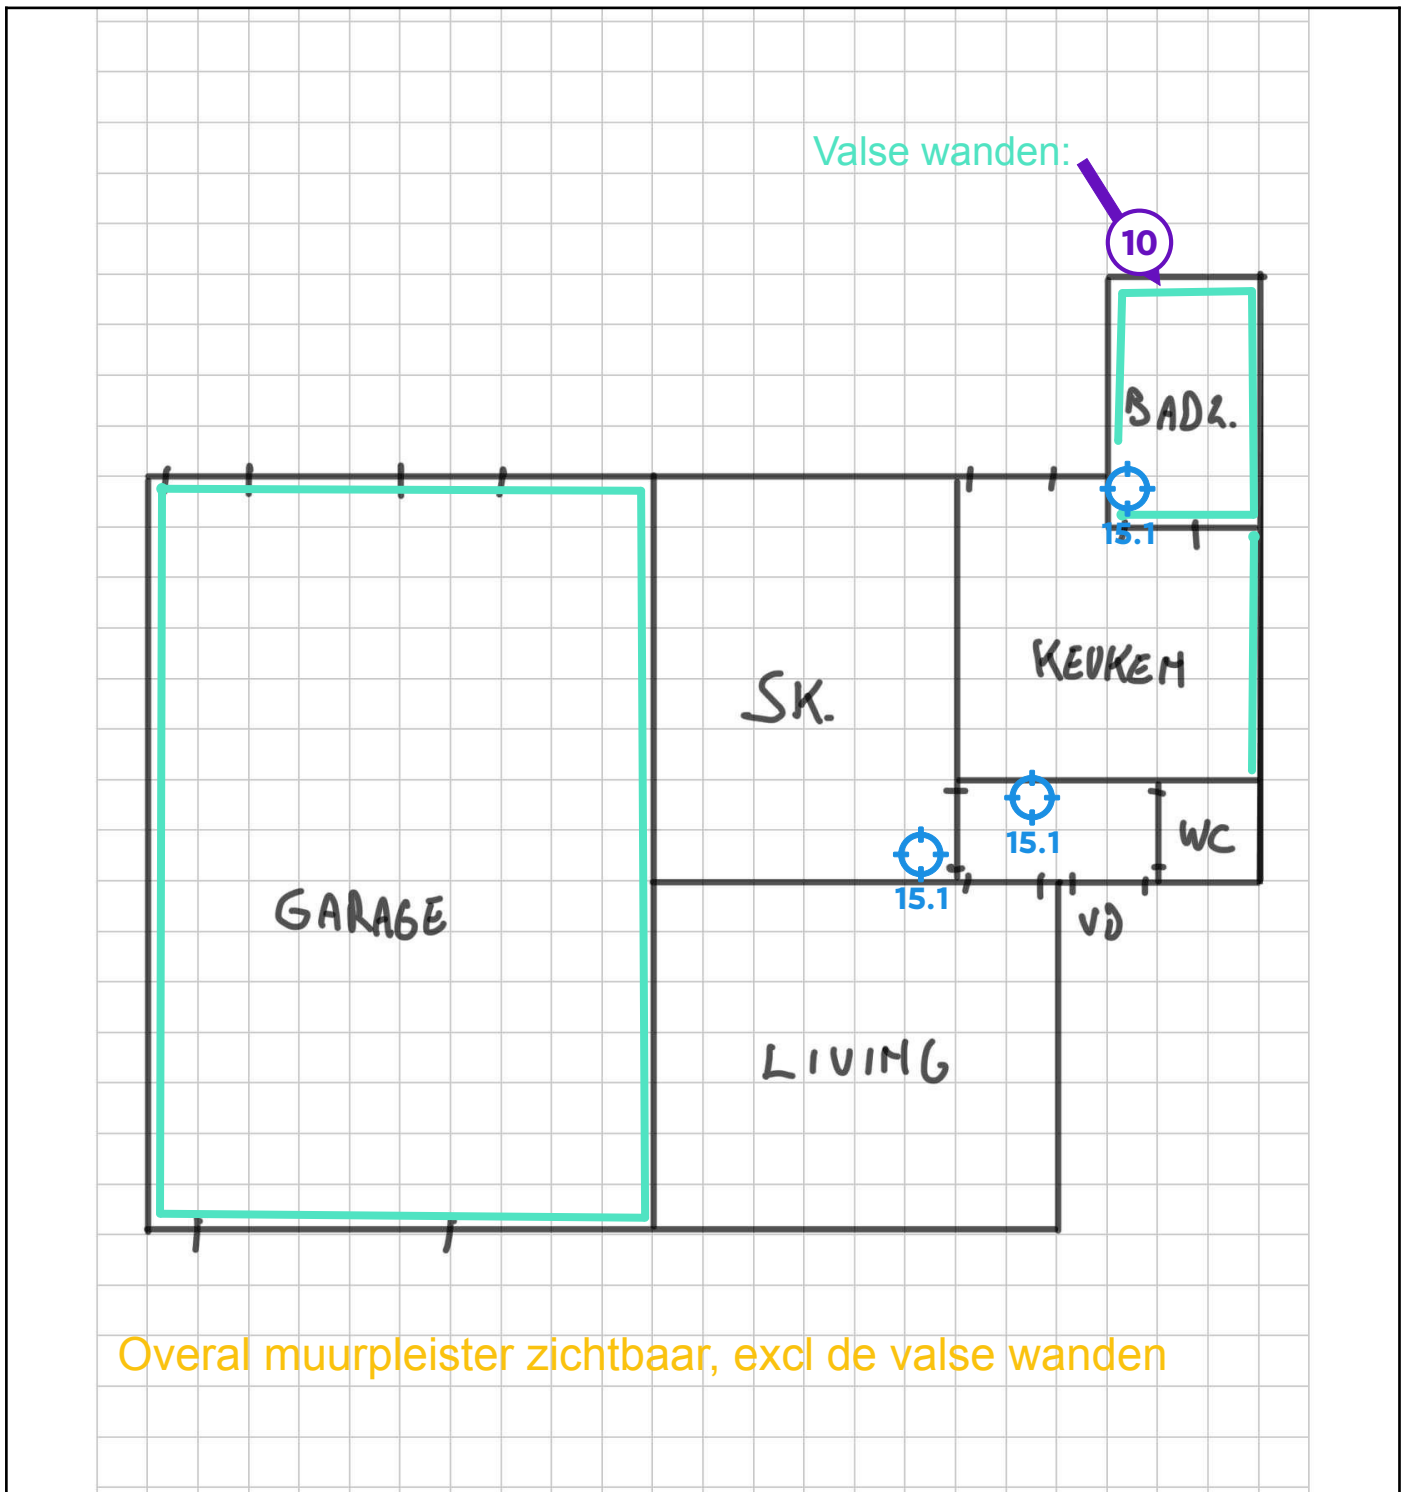
# Plan 1.1: Appartement en garage

Beschrijving	Type	Actie
10. Valse wanden (geen pleisterwerk zichtbaar)	Advies	-

15. Pleisterwerk muur	Geen asbest	-
15.1 Code: 1	Mengmonster	-

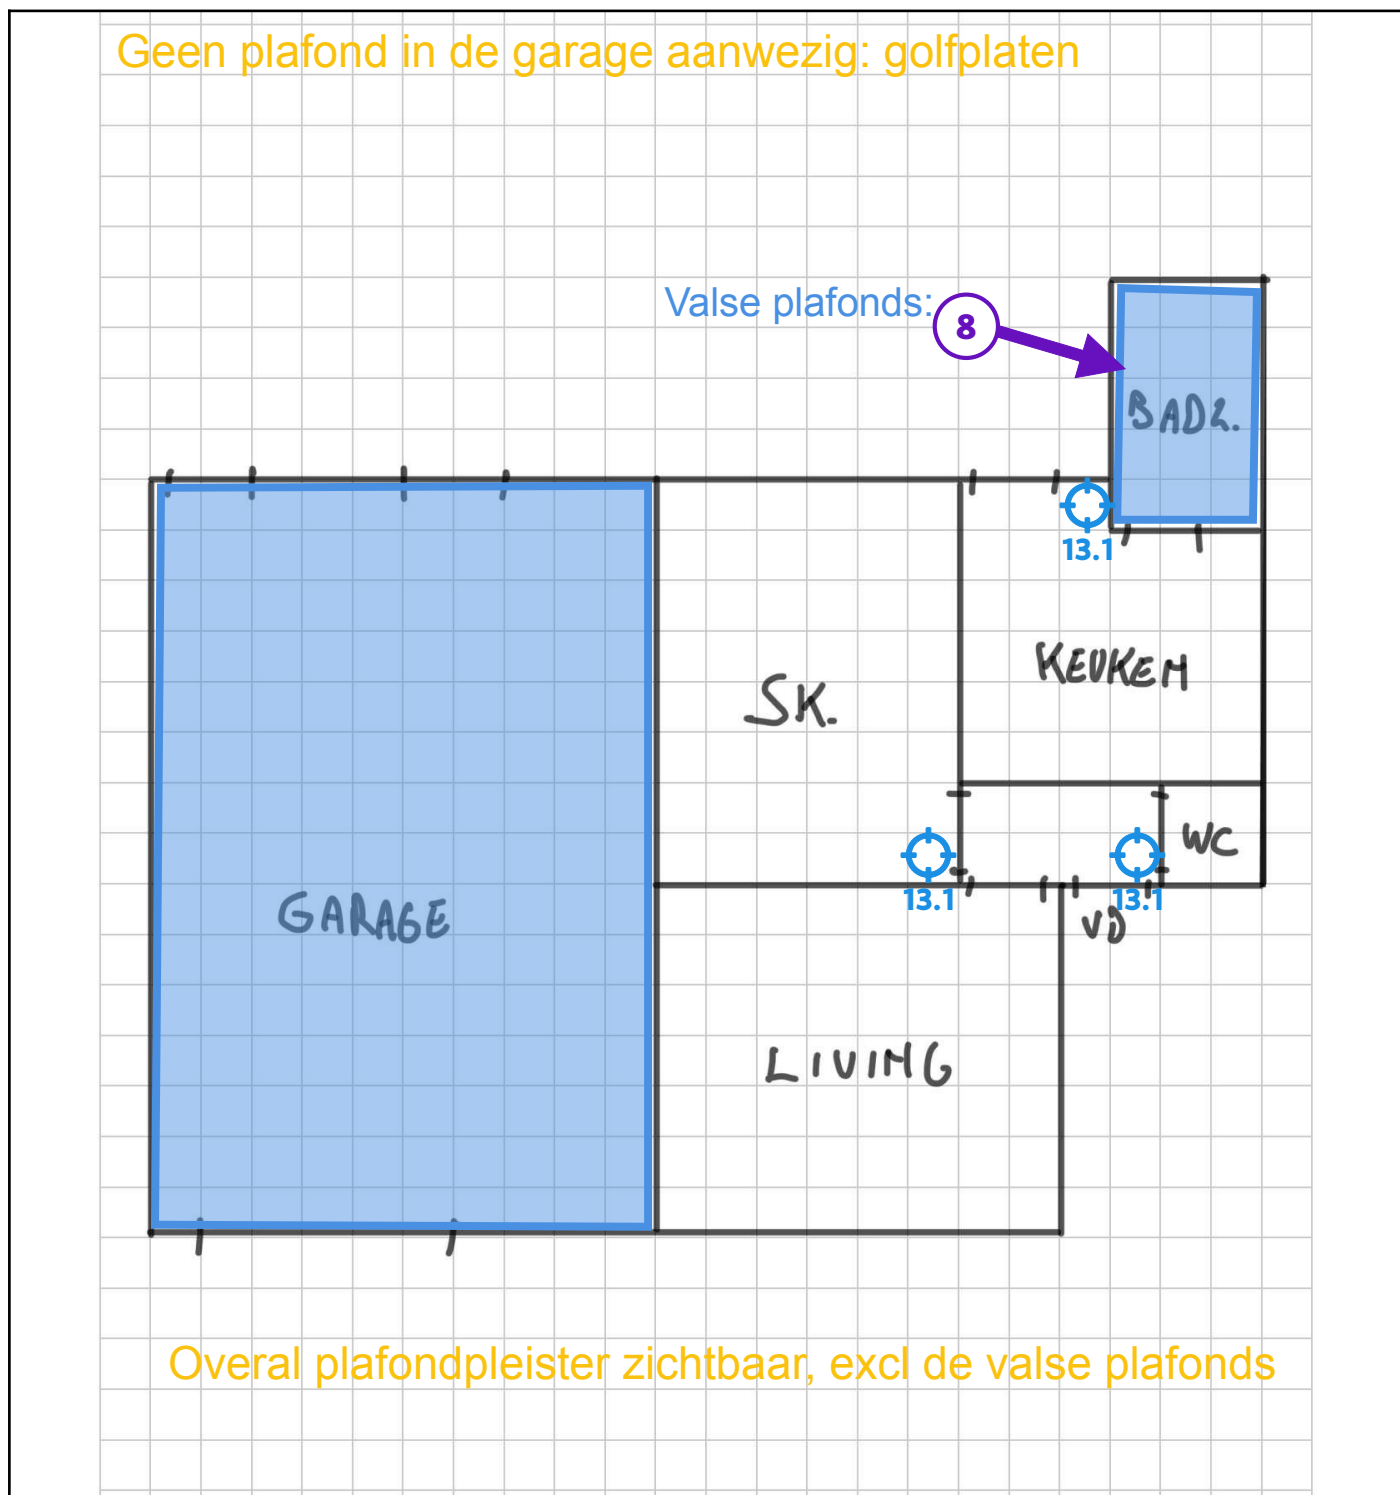
## Plan 1.2: Appartement en garage

Beschrijving	Type	Actie
8. Valse plafonds (geen pleisterwerk zichtbaar)	Advies	-

13. Pleisterwerk plafond	Geen asbest	-
13.1 Code: 2	Mengmonster	-

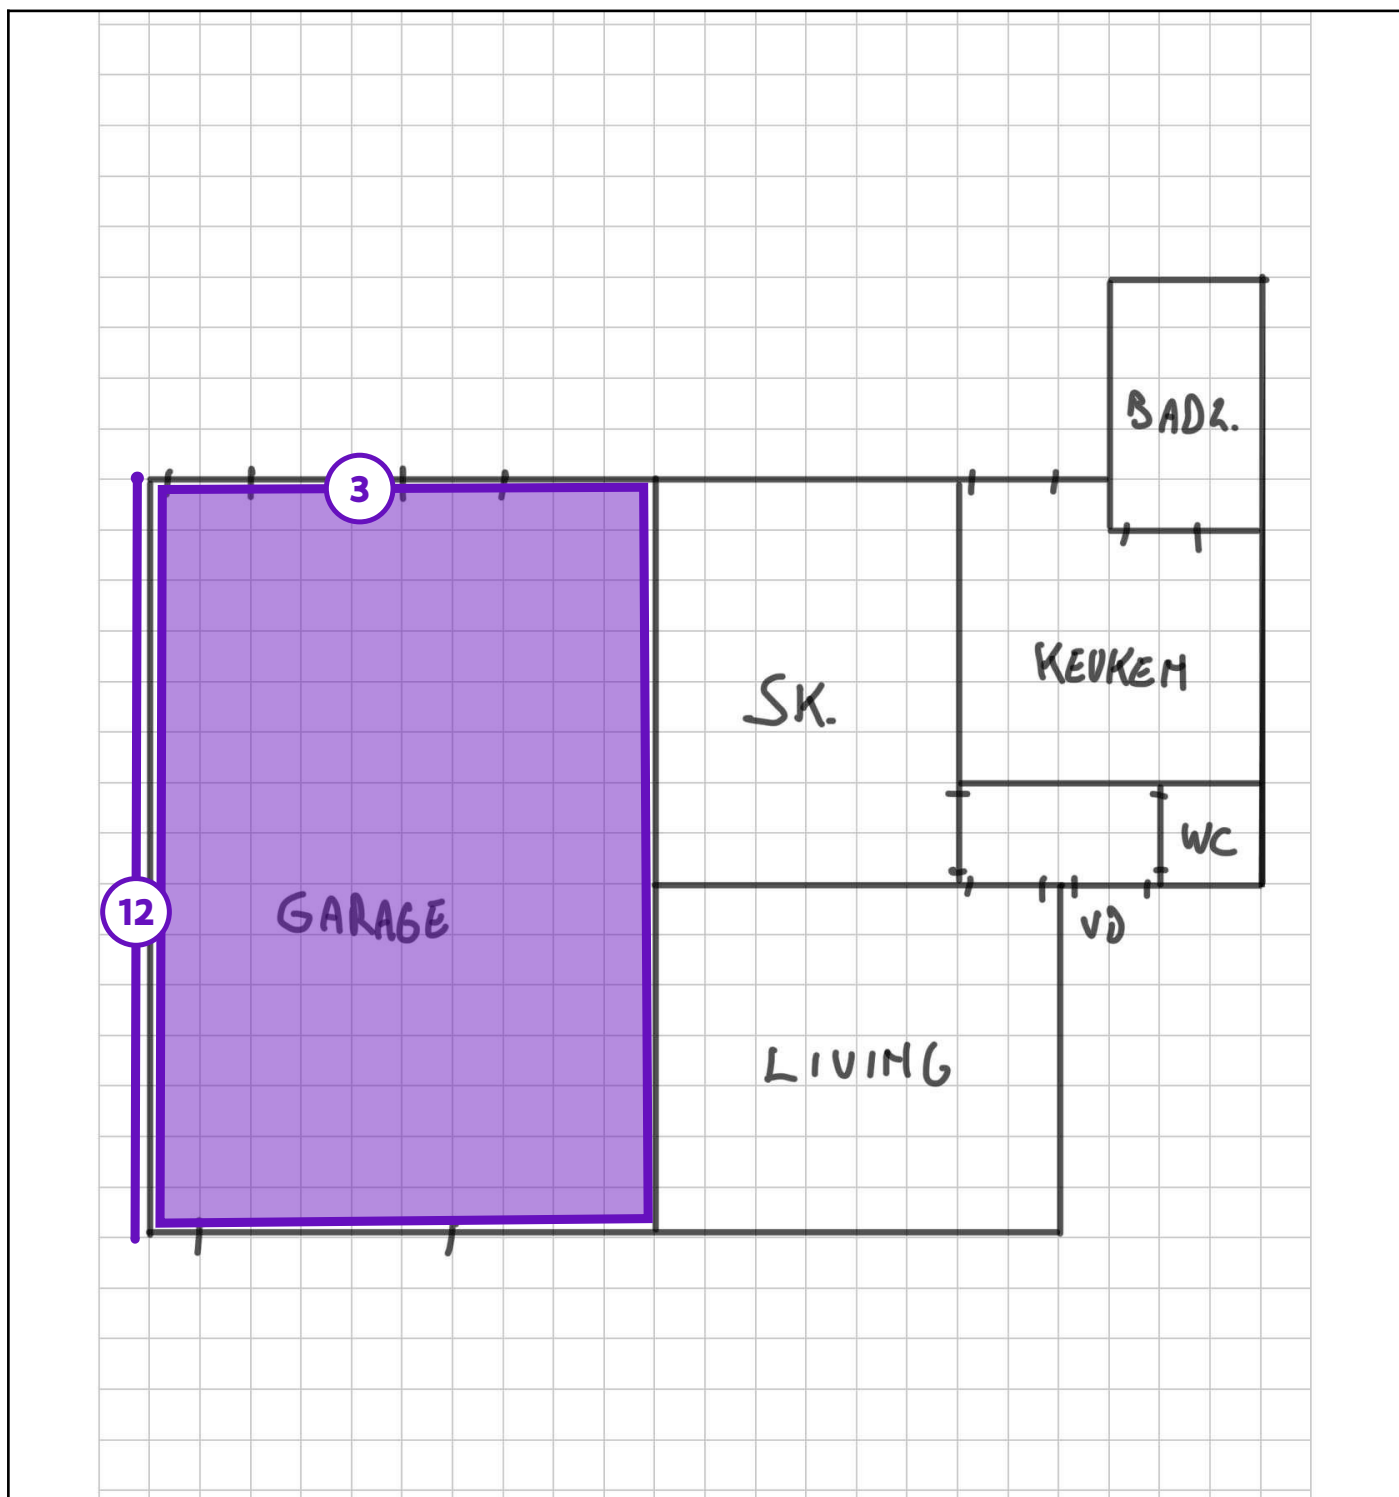
## Plan 1.4: Appartement en garage

Beschrijving	Type	Actie
3. Materiaal in opslag: garage	Beperking	-

12. Asbestcement dakgoot aan garage behoort tot de gemene delen	Advies	-
-----------------------------------------------------------------	--------	---

De dakgoten behoren tot de gemeenschappelijke delen. Deze zullen beschreven/onderzocht worden in het attest van GD. Meld schade aan de gebouwbeheerder.

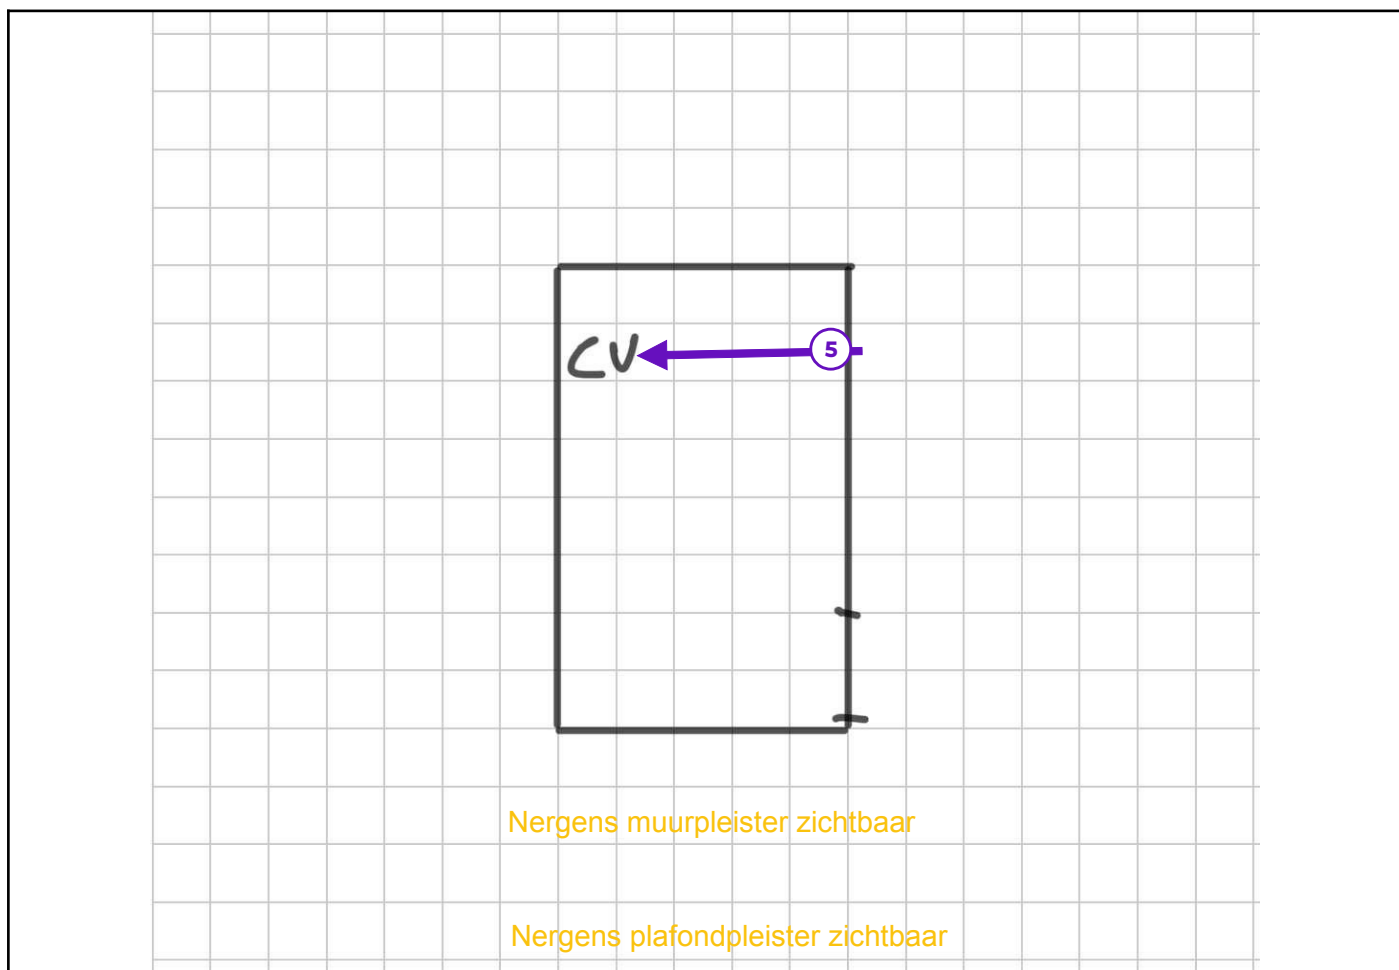
## Plan 1.5: Stockageruimte

Beschrijving	Type	Actie
5. HVAC-installatie: geen gegevens gekend , type of bouwjaar	Advies	-
13. Pleisterwerk plafond	Geen asbest	-
15. Pleisterwerk muur	Geen asbest	-

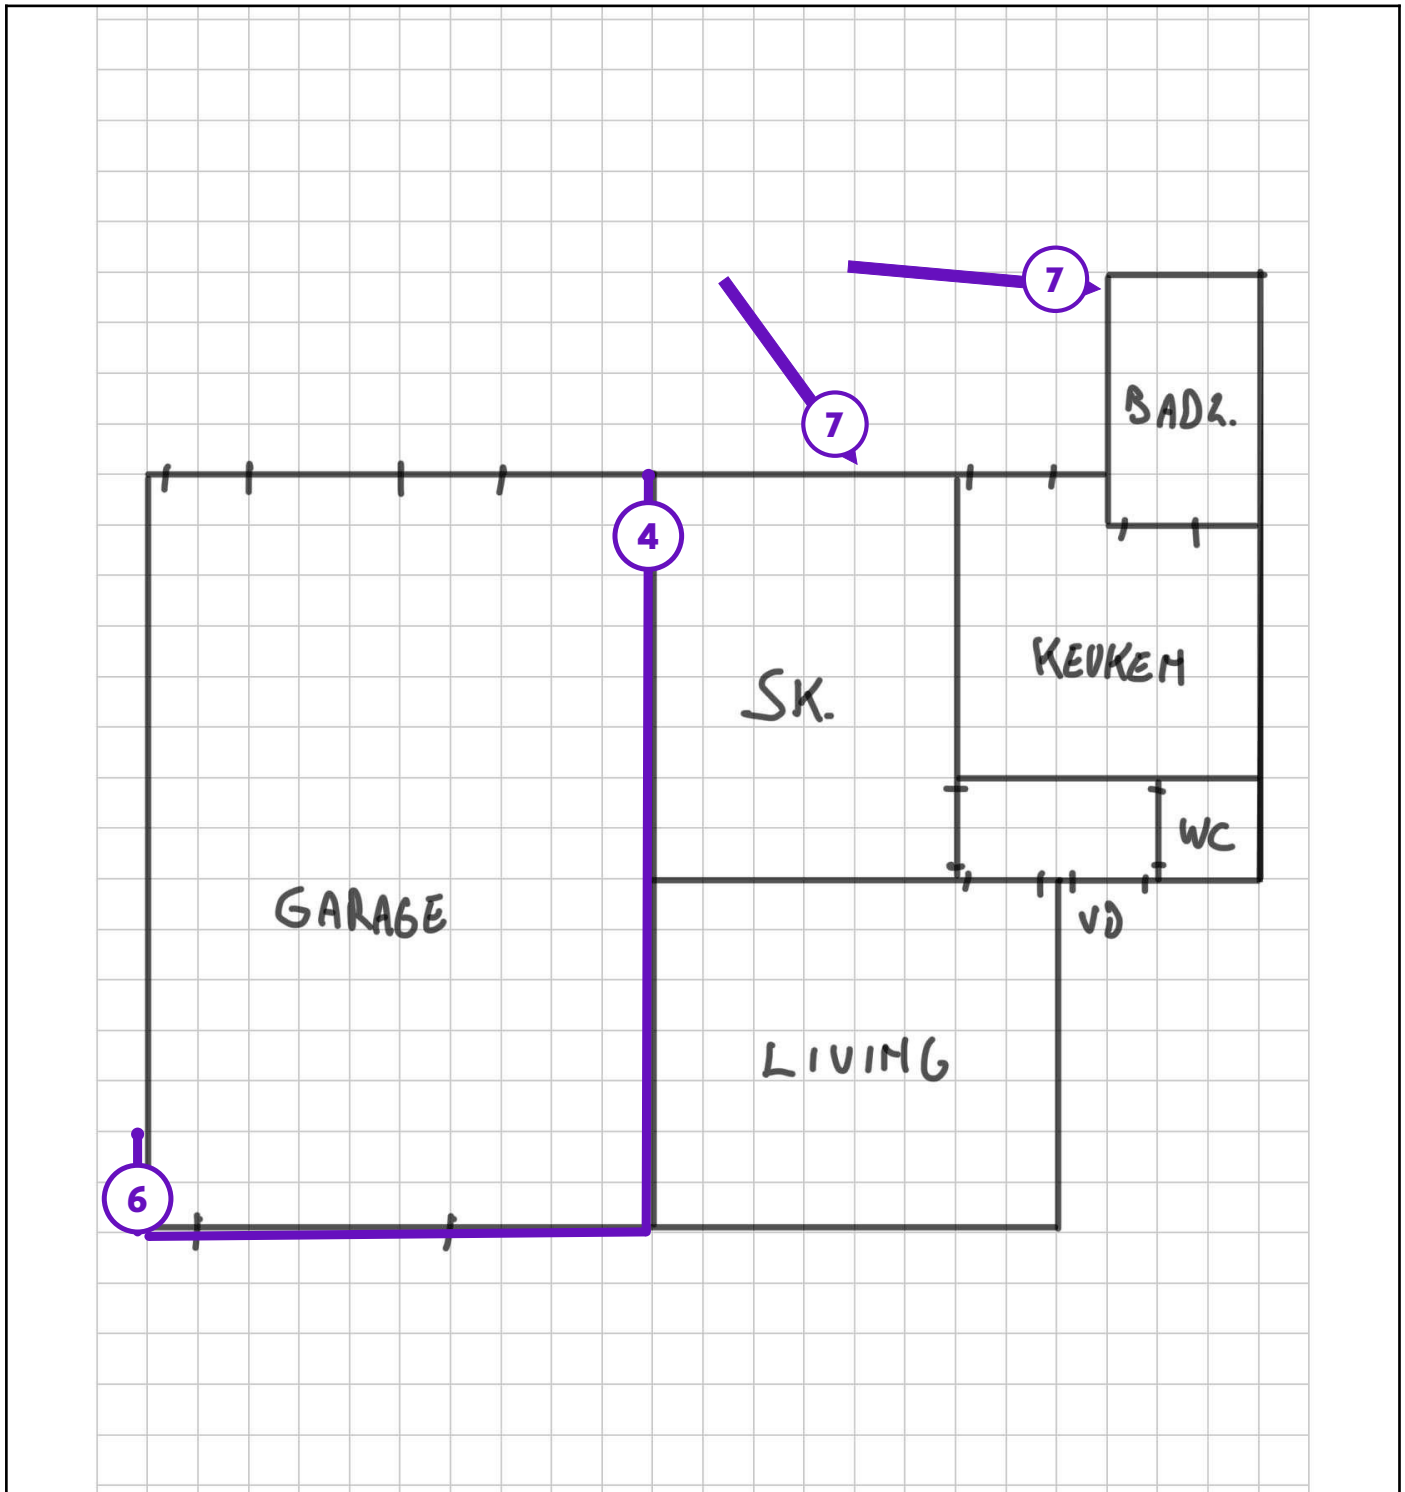
## Plan 1.7: Appartement en garage

Beschrijving	Type	Actie
4. Roofing tegen dakrand garage behoort tot de gemeenschappelijke delen	Advies	-

6. Roofing tegen gevel garage behoort tot de gemeenschappelijke delen	Advies	-
7. AC afvoerbuizen (2st) behoren tot de gemeenschappelijke delen	Advies	-

De afvoerbuizen behoren tot de gemeenschappelijke delen. Deze zullen beschreven/onderzocht worden in het attest van GD. Meld schade aan de gebouwbeheerder.

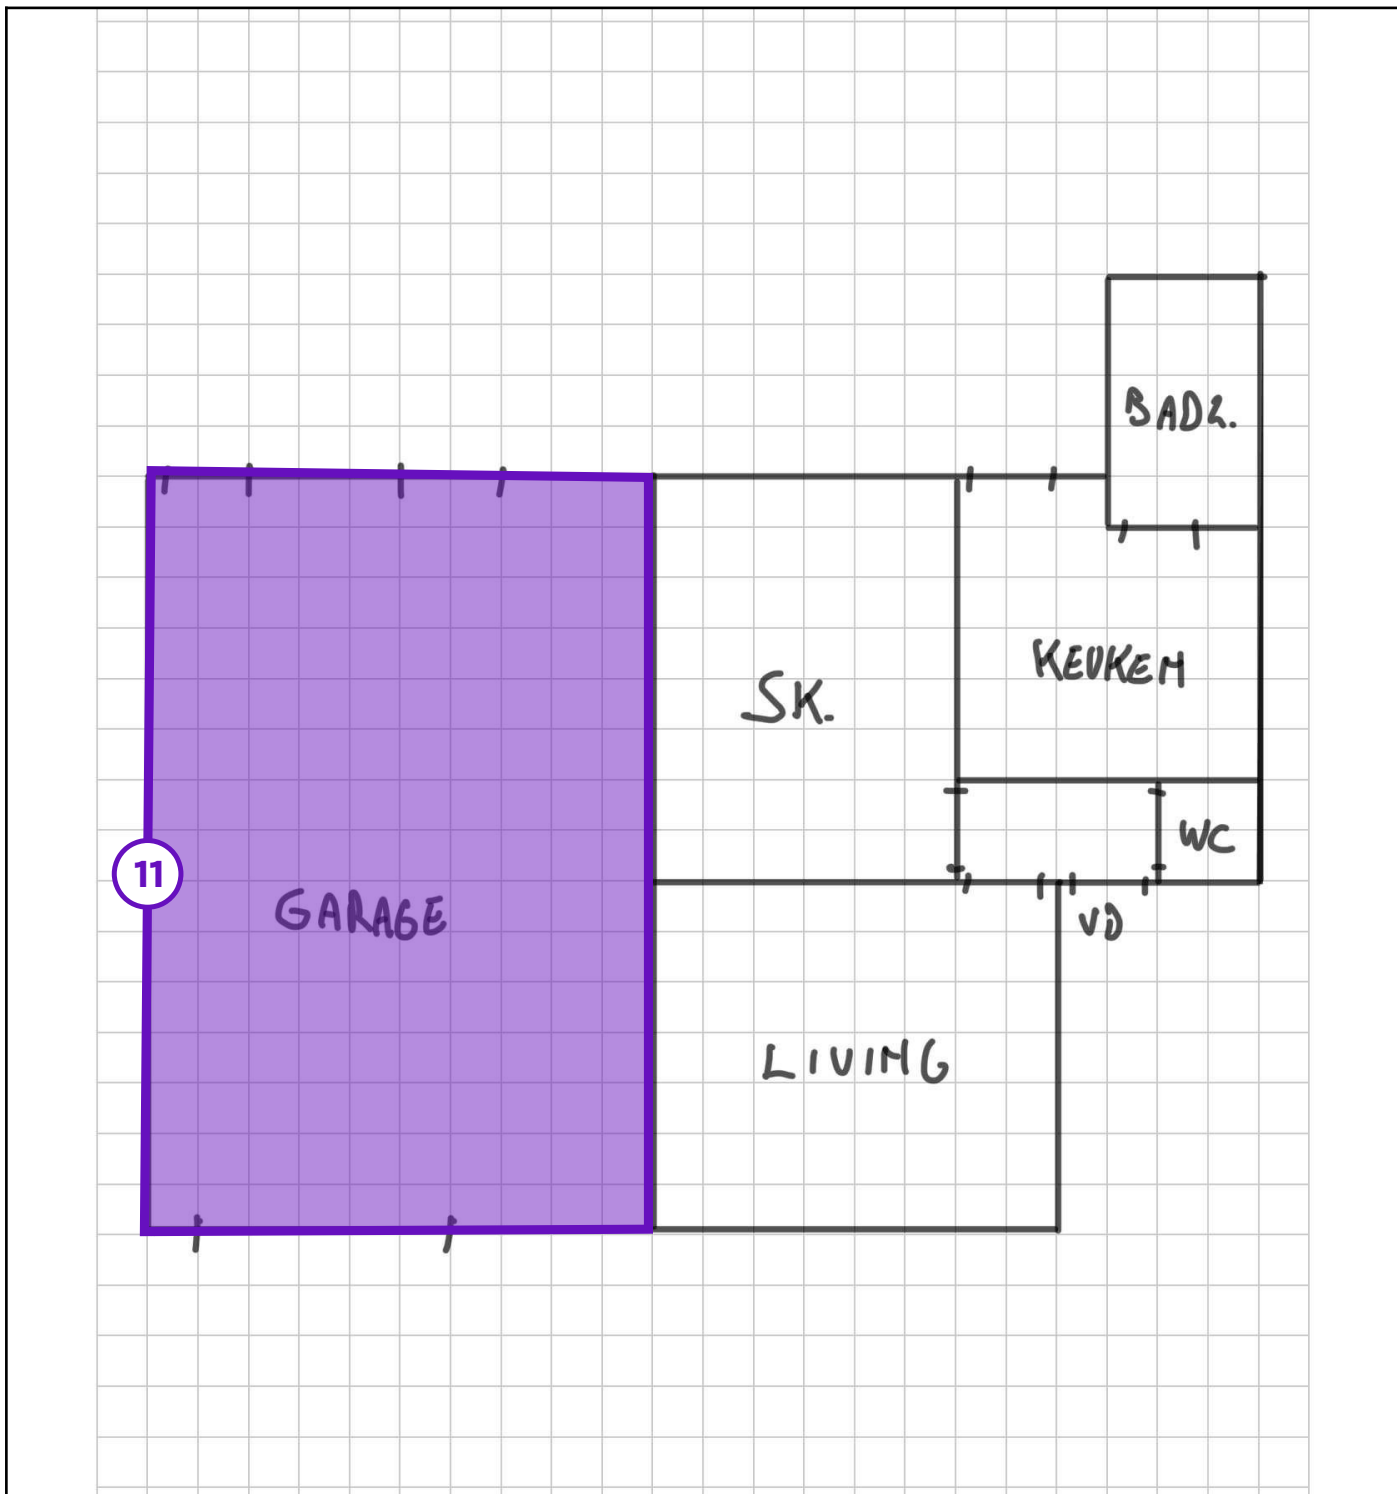
## Plan 1.8: Appartement en garage

Beschrijving	Type	Actie
11. AC golfplaten op garage behoren tot de gemeenschappelijke delen	Advies	-

De golfplaten behoren tot de gemeenschappelijke delen. Deze zullen beschreven/onderzocht worden in het attest van GD. Meld schade aan de gebouwbeheerder.

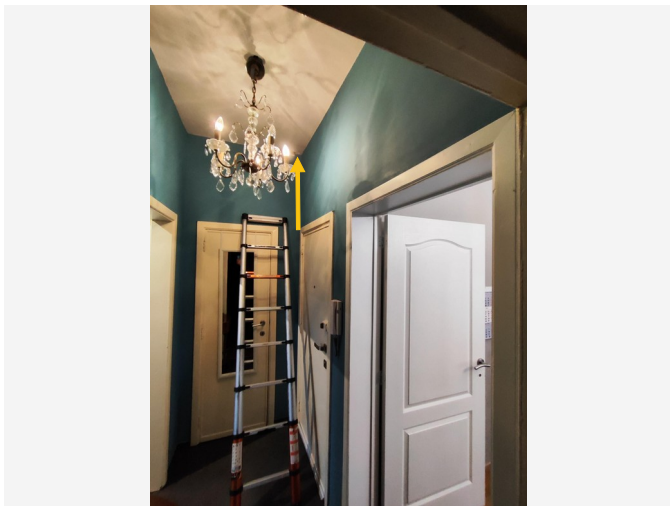
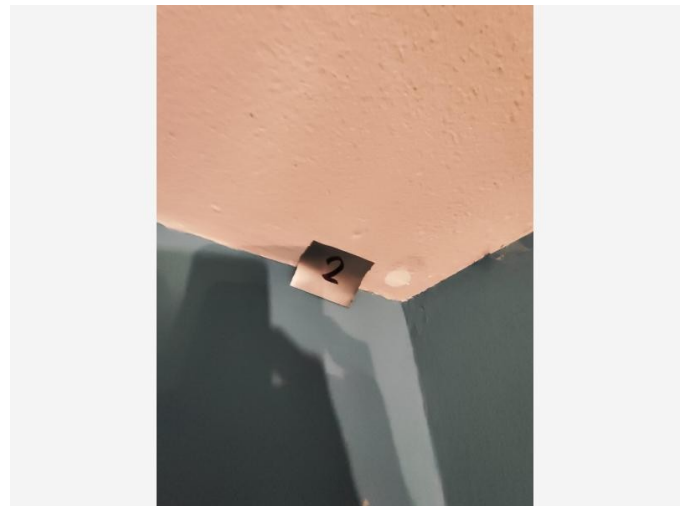
# Fiche 13: Pleisterwerk plafond

Geen asbest

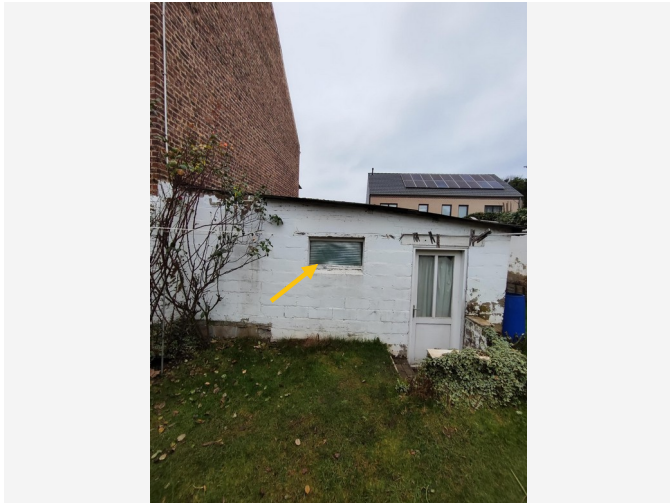
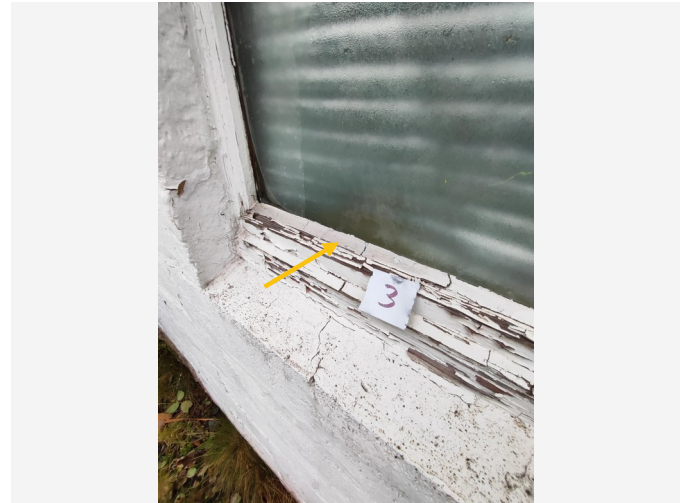
## Fiche 14: Stopverf

Geen asbest
