Asbestinventarisatetest

Groenstraat 1, 8940 Wervik

Attestnummer : 20250129-000075.000

Uitgegeven op : 29.01.2025

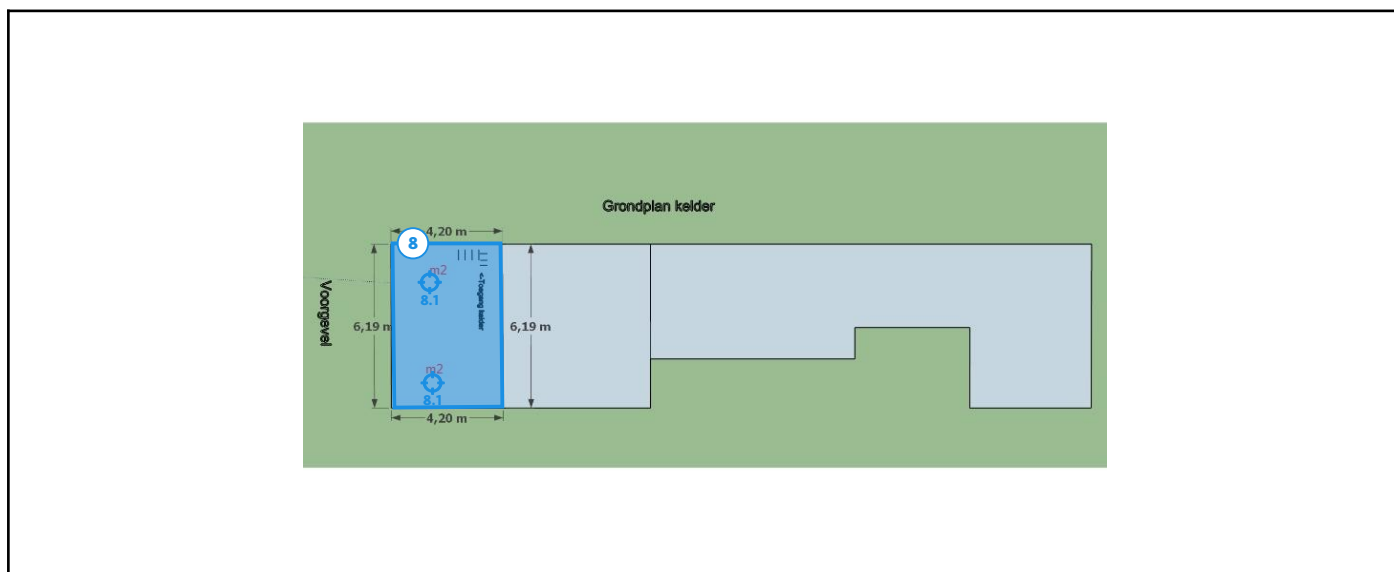
Plan 1.1: Grondplan kelder

Beschrijving	Type	Actie
8. Pleisterwerk plafond kelder	Geen asbest	-
8.1 Code: M2	Mengmonster	-

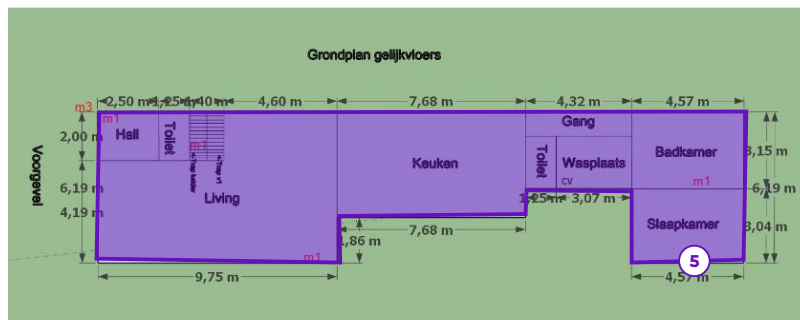
Plan 1.3: Grondplan gelijkvloers

Beschrijving	Type	Actie
5. Plafond in gyproc	Advies	-

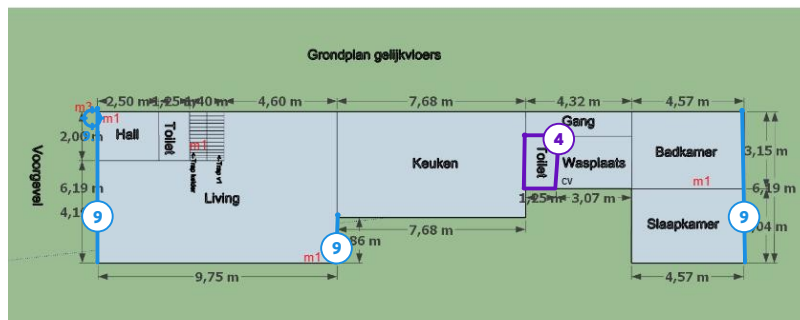
Plan 1.4: Grondplan gelijkvloers

Beschrijving	Type	Actie
4. Tegellijm toilet	Advies	-
9. Crepi buitengevel	Geen asbest	-
9.1 Code: M3	Puntmonster	-

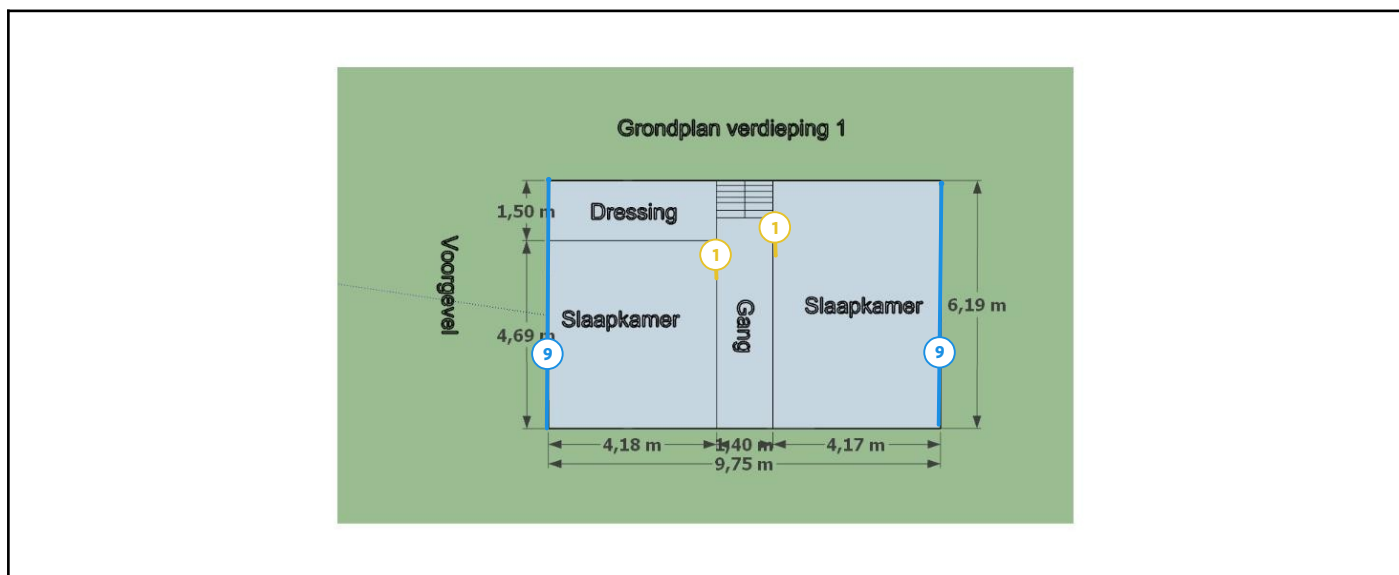
Plan 1.5: Grondplan verdieping 1

Beschrijving	Type	Actie
1. Mastiek glas-raamaansluiting binnendeuren	Asbestmateriaal	Zorgvuldig beheren
9. Crepi buitengevel	Geen asbest	-

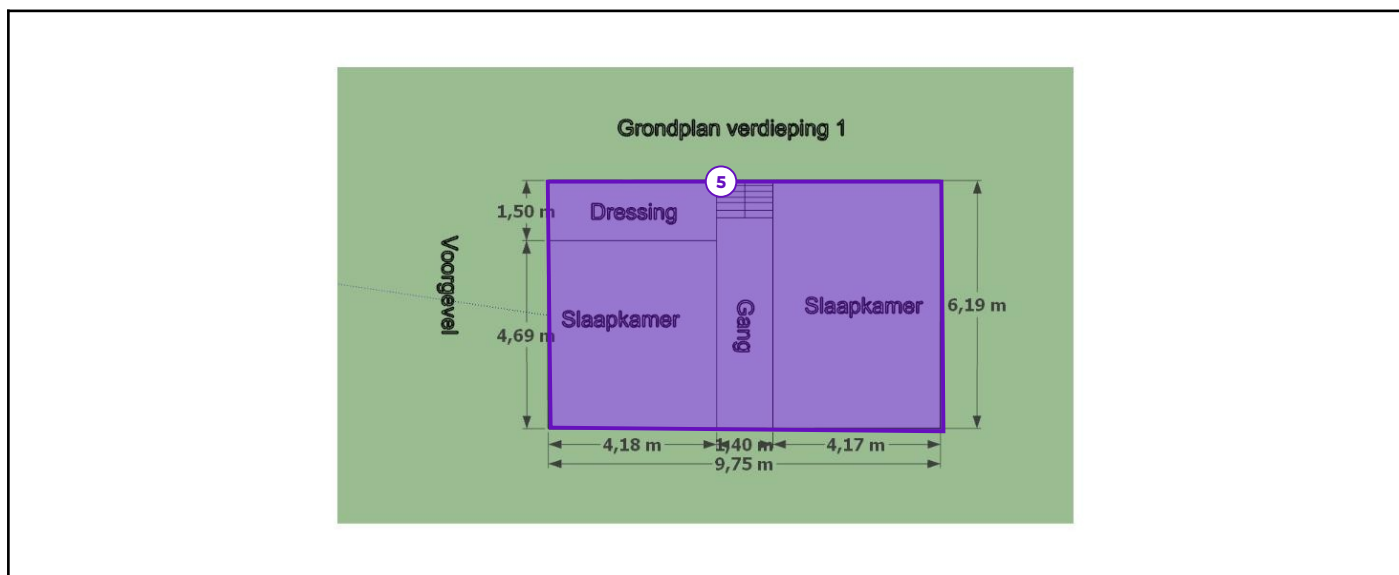
Plan 1.6: Grondplan verdieping 1

Beschrijving	Type	Actie
5. Plafond in gyproc	Advies	-

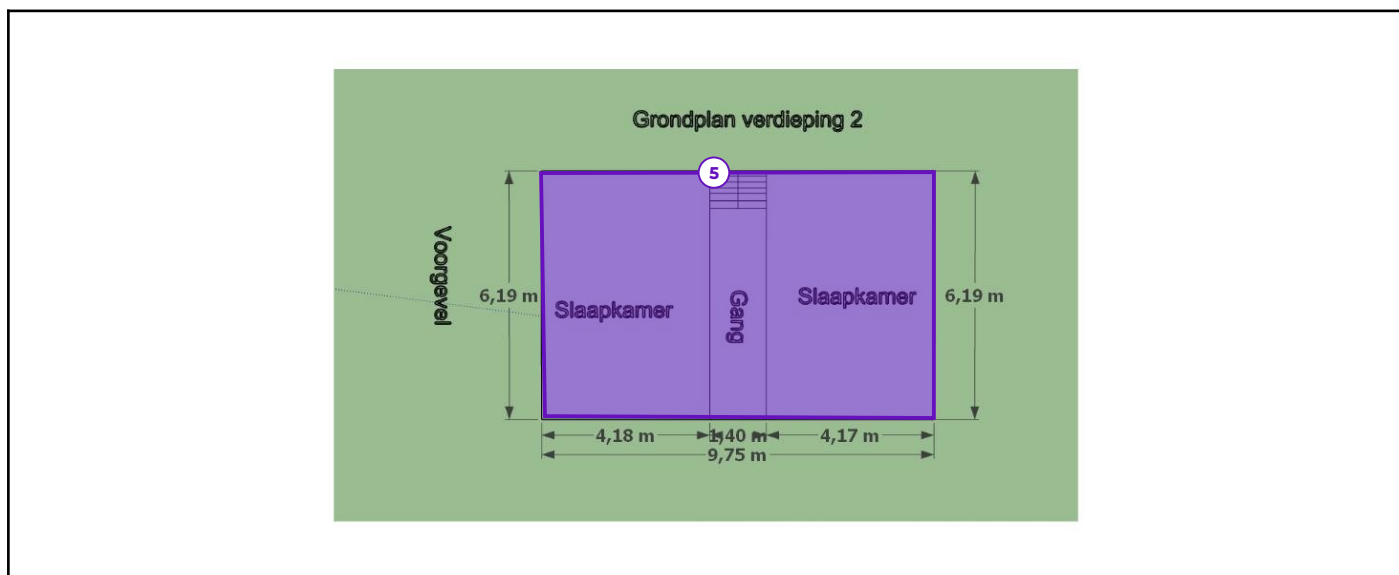
Plan 1.7: Grondplan verdieping 2

Beschrijving	Type	Actie
5. Plafond in gyproc	Advies	-

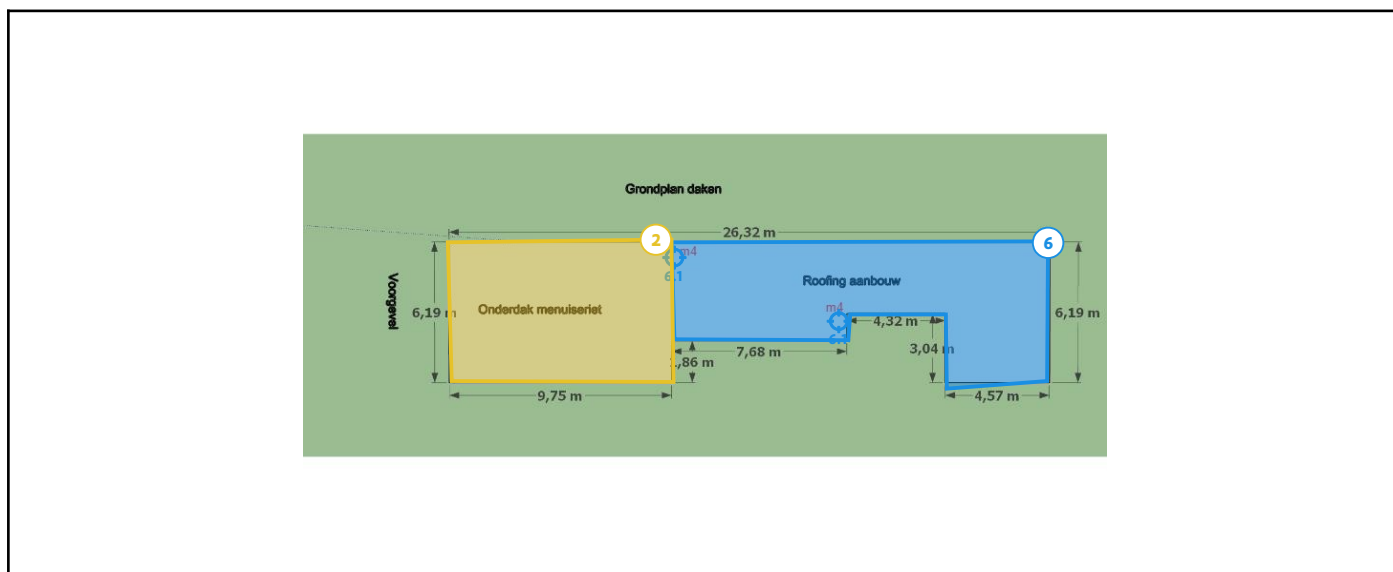
Plan 1.8: Grondplan daken

Beschrijving	Type	Actie
2. Onderdak menuiserieet	Asbestmateriaal	Zorgvuldig beheren
6. Roofing aanbouw	Geen asbest	-
6.1 Code: M4	Puntmonster	-

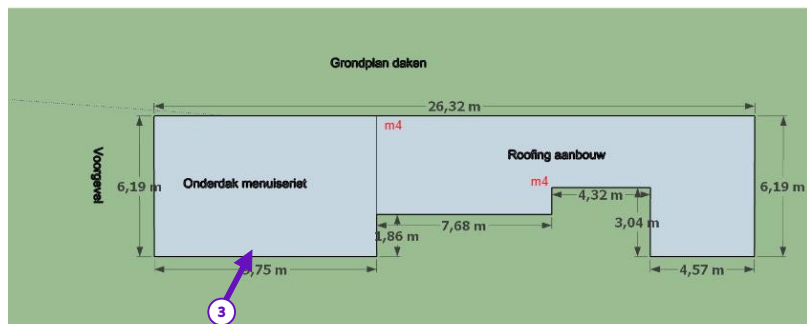
Plan 1.9: Grondplan daken

Beschrijving	Type	Actie
3. Schouwmantel	Beperking	-
