Asbestinventarisatetest

Balgerhoeke 6, 9900 Eeklo

Attestnummer : 20241120-000163.000

Uitgegeven op : 20.11.2024

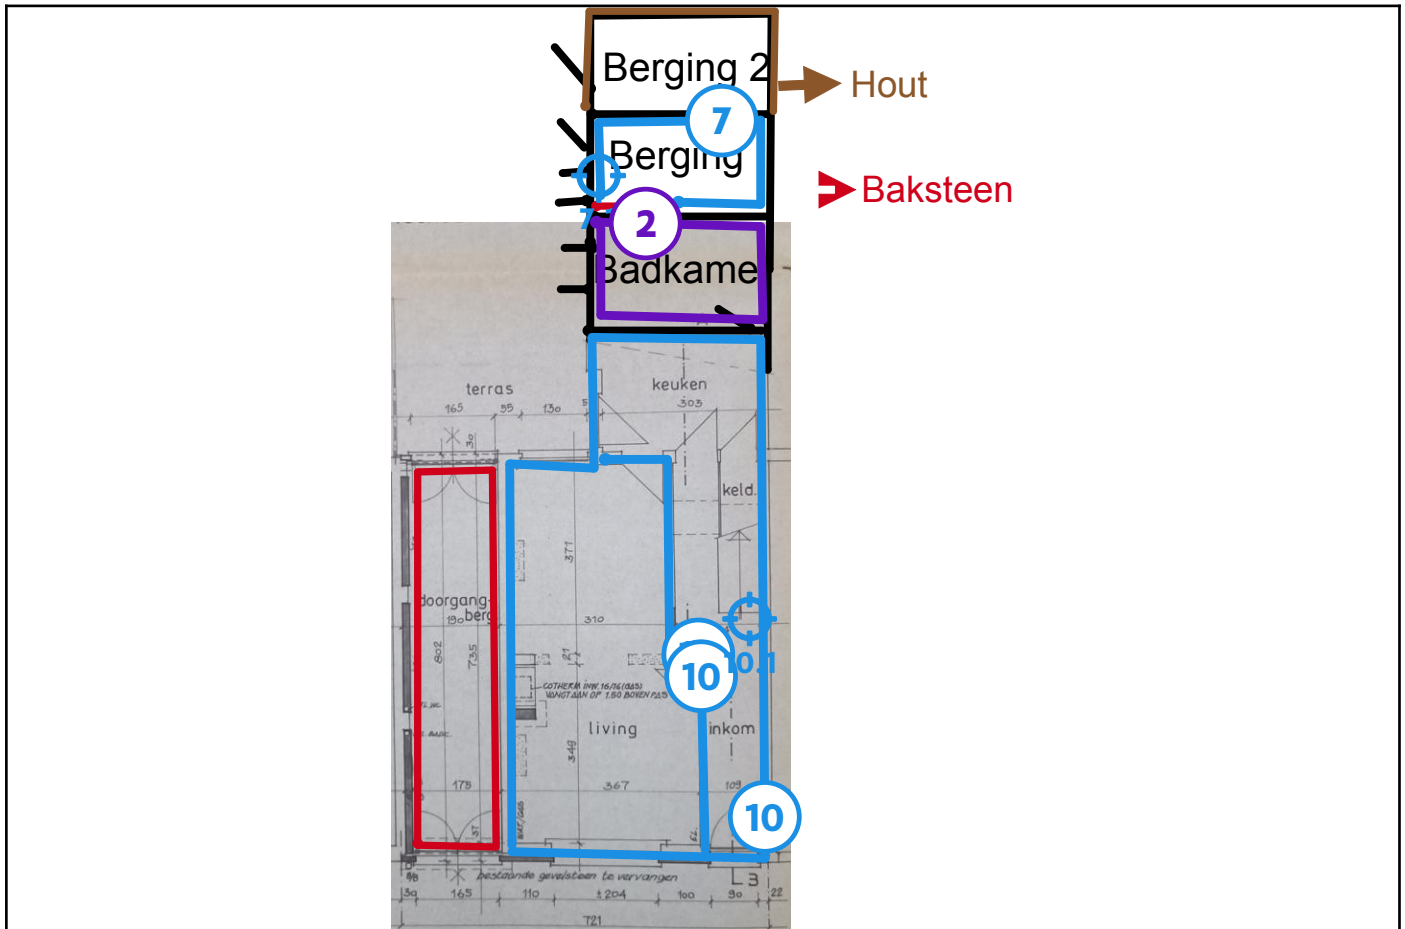
Plan 1.1: Grondplan gvl

Beschrijving	Type	Actie
2. Oud tegelwerk	Advies	-
7. Cementering stal (berging 1)	Geen asbest	-
7.1 Code: 3	Puntmonster	-
10. Pleisterwerk wanden	Geen asbest	-
10.1 Code: 1	Mengmonster	-

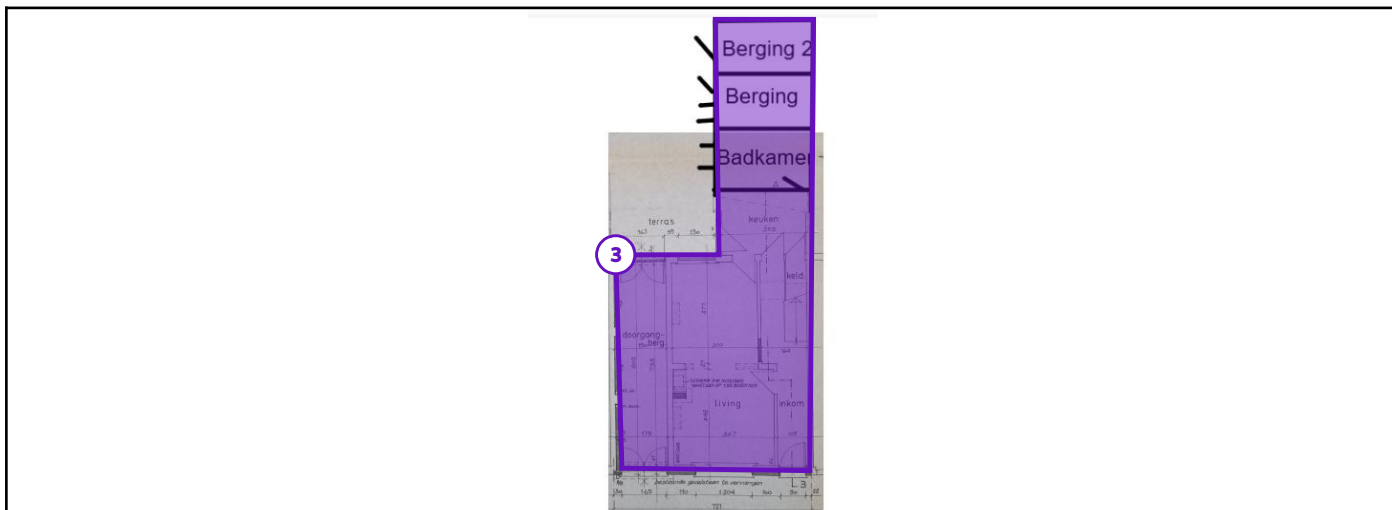
Plan 1.2: Grondplan glvl

Beschrijving	Type	Actie
3. valse plafonds	Advies	-

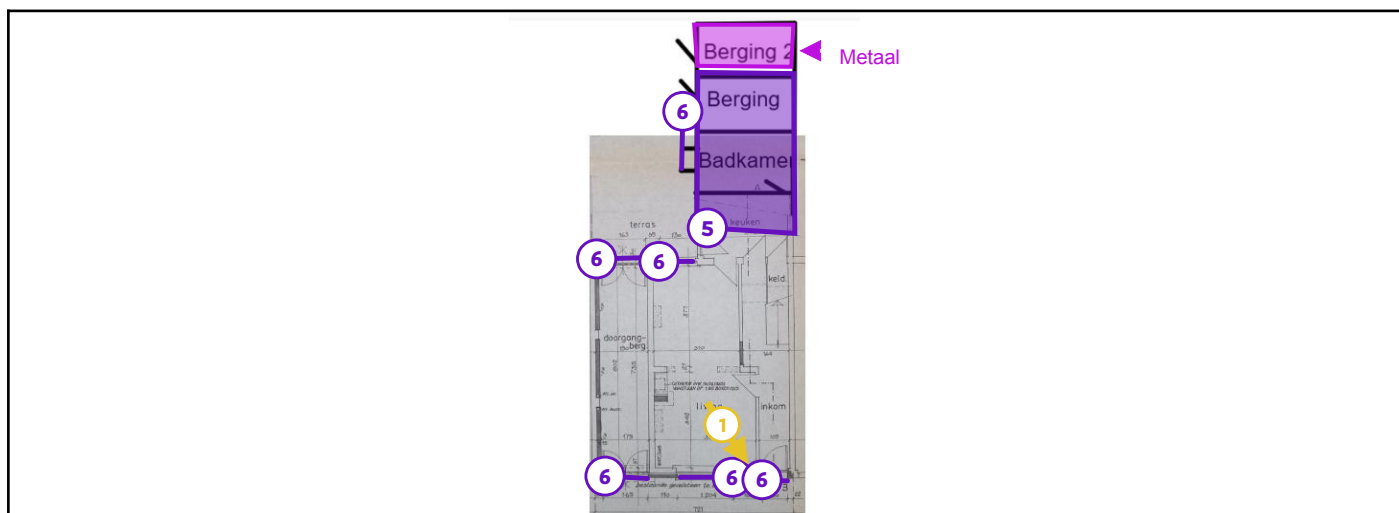
Plan 1.3: Grondplan glvl

Beschrijving	Type	Actie
1. Bakeliet teller	Asbestmateriaal	Zorgvuldig beheren
5. Onderdak achterbouw	Advies	-
6. Buitenschrijnwerk	Advies	-

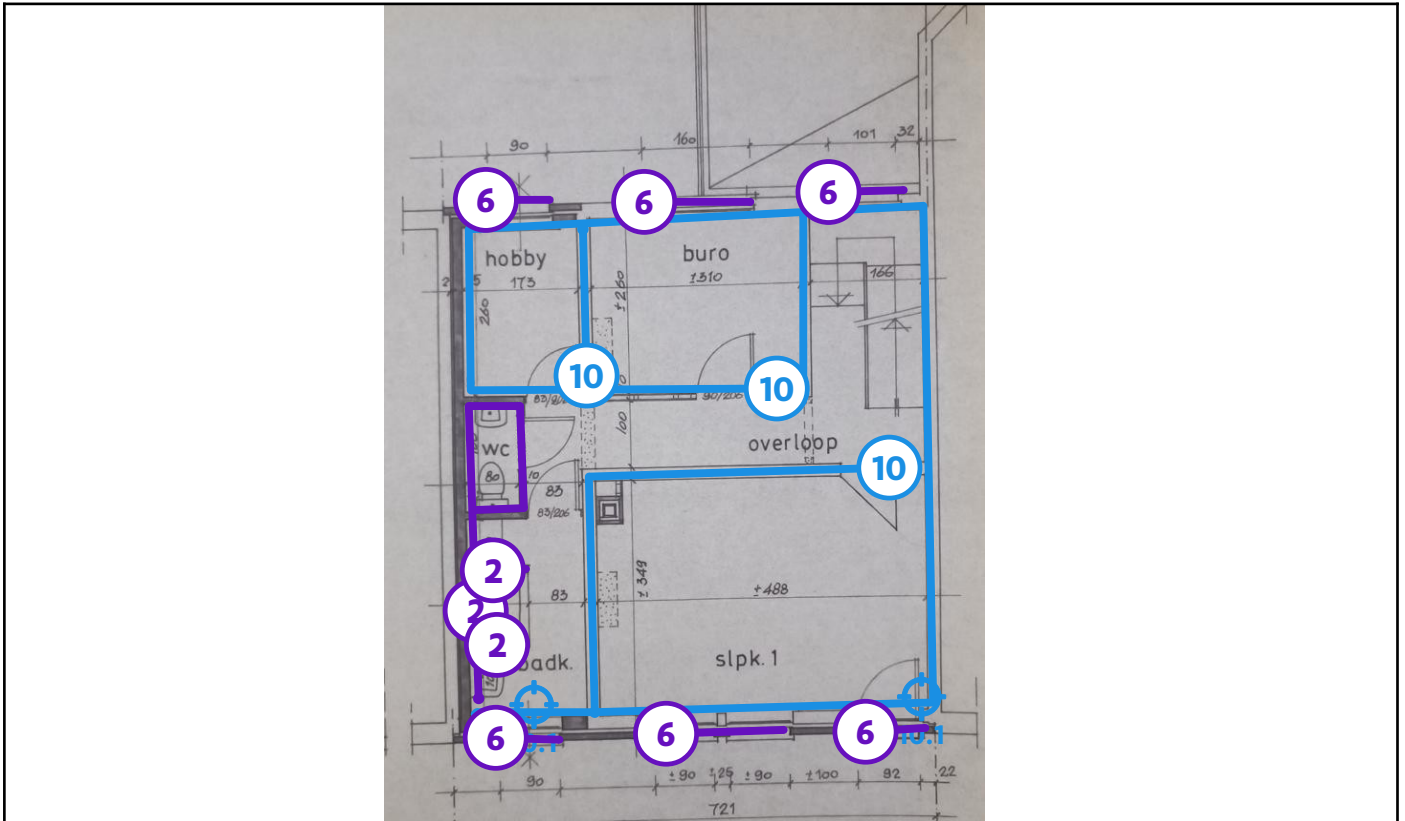
Plan 1.4: Grondplan 1ste

Beschrijving	Type	Actie
2. Oud tegelwerk	Advies	-
6. Buitenschrijnwerk	Advies	-
10. Pleisterwerk wanden	Geen asbest	-
10.1 Code: 1	Mengmonster	-

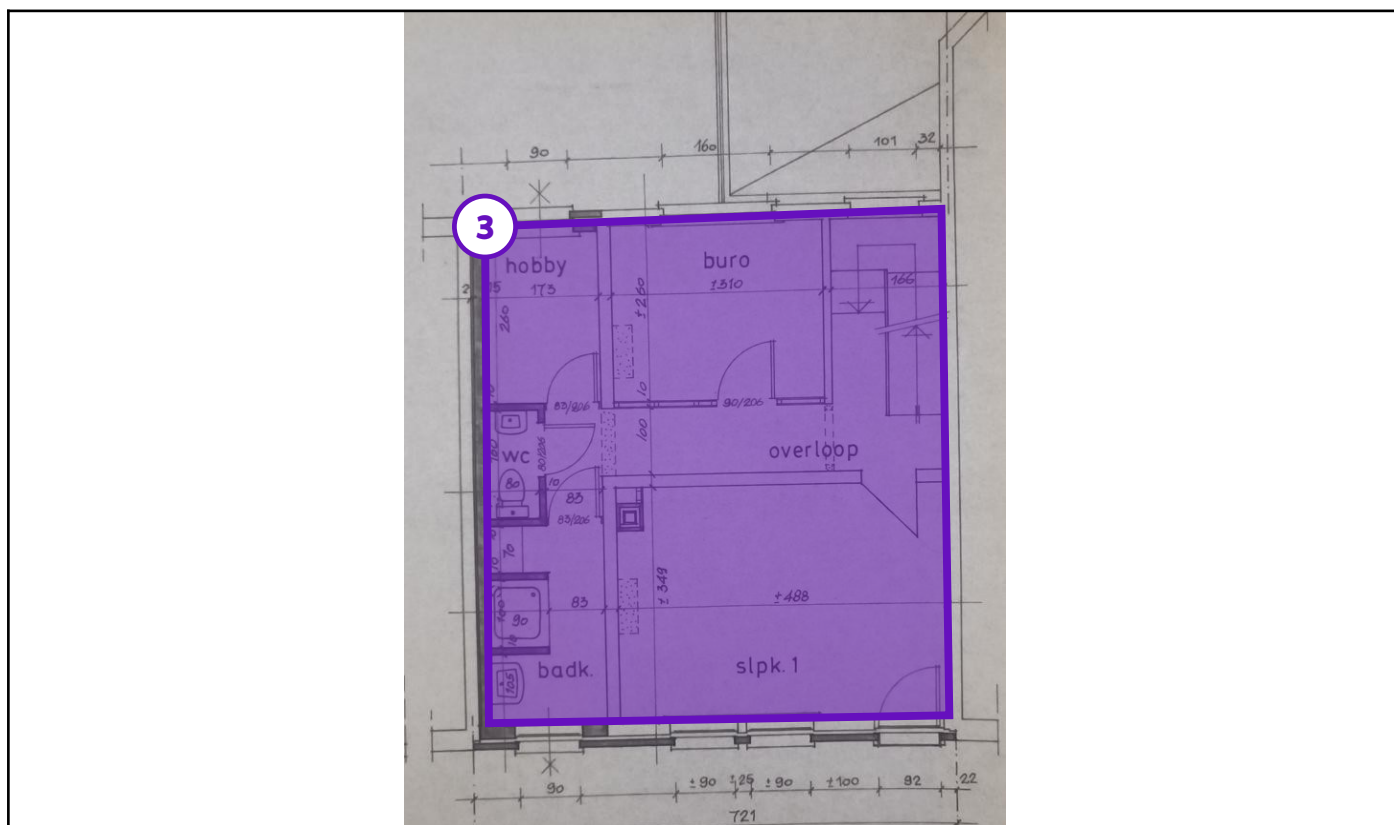
Plan 1.5: Grondplan 1ste

Beschrijving	Type	Actie
3. valse plafonds	Advies	-

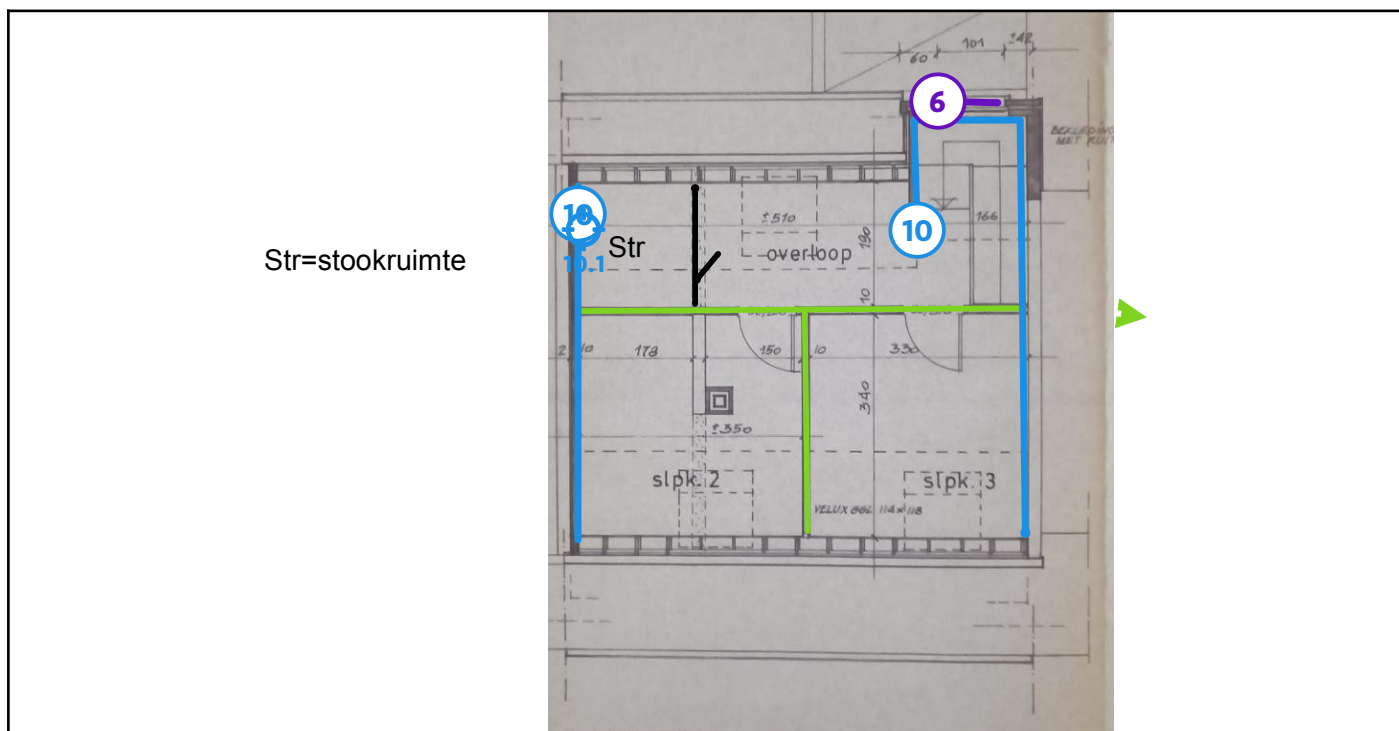
Plan 1.7: Grondplan zolder

Beschrijving	Type	Actie
6. Buitenschrijnwerk	Advies	-
10. Pleisterwerk wanden	Geen asbest	-
10.1 Code: 1	Mengmonster	-

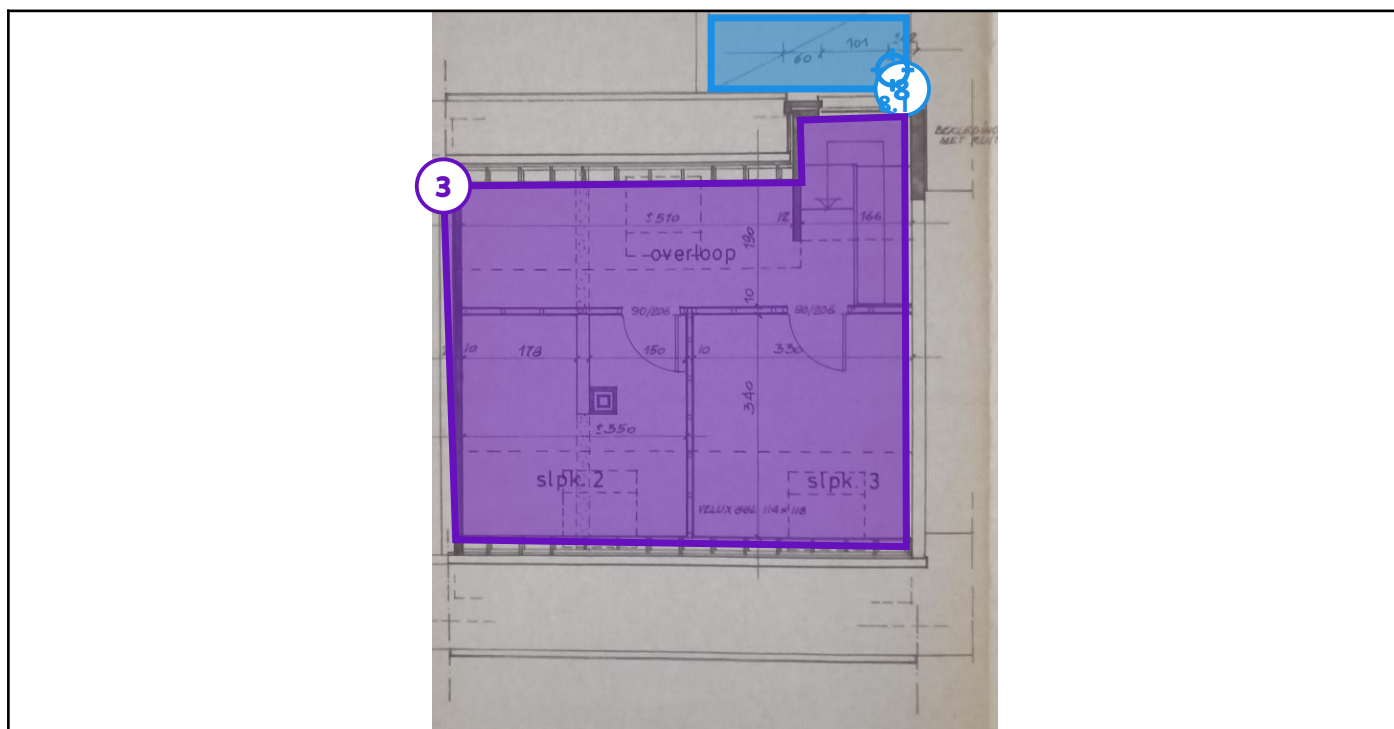
Plan 1.8: Grondplan zolder

Beschrijving	Type	Actie
3. valse plafonds	Advies	-
8. Bitumen plat dak	Geen asbest	-
8.1 Code: 4	Puntmonster	-

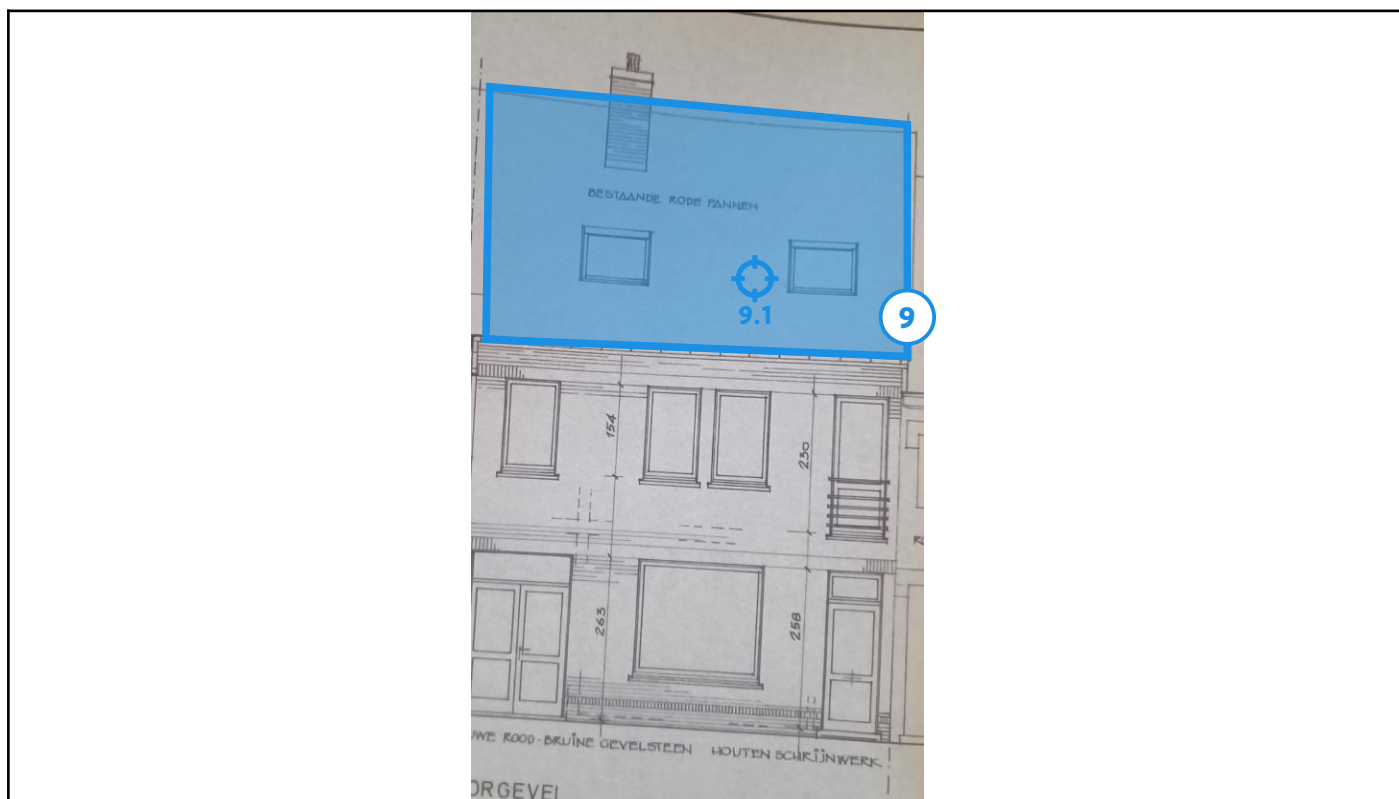
Plan 1.9: Voorgevel

Beschrijving	Type	Actie
9. Onderdak woning	Geen asbest	-
9.1 Code: 2	Puntmonster	-

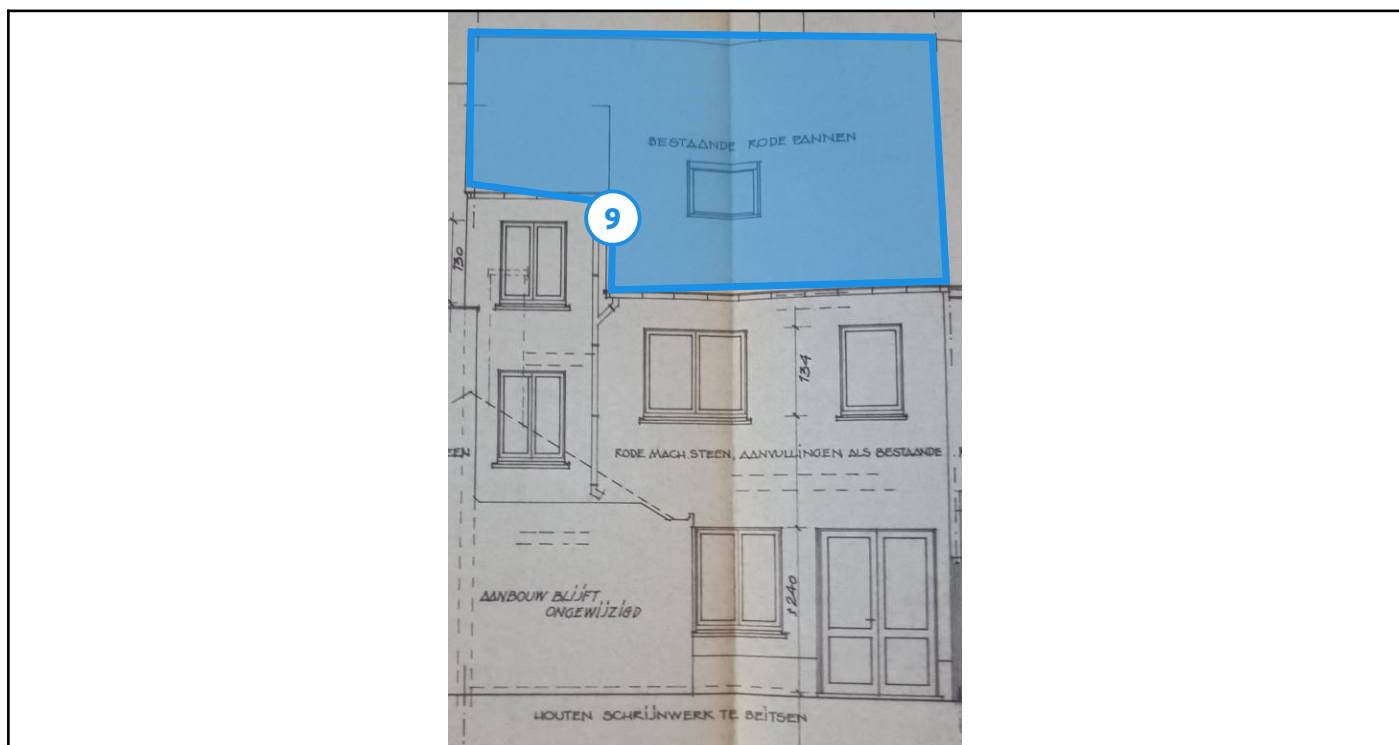
Plan 1.10: Achtergevel

Beschrijving	Type	Actie
9. Onderdak woning	Geen asbest	-

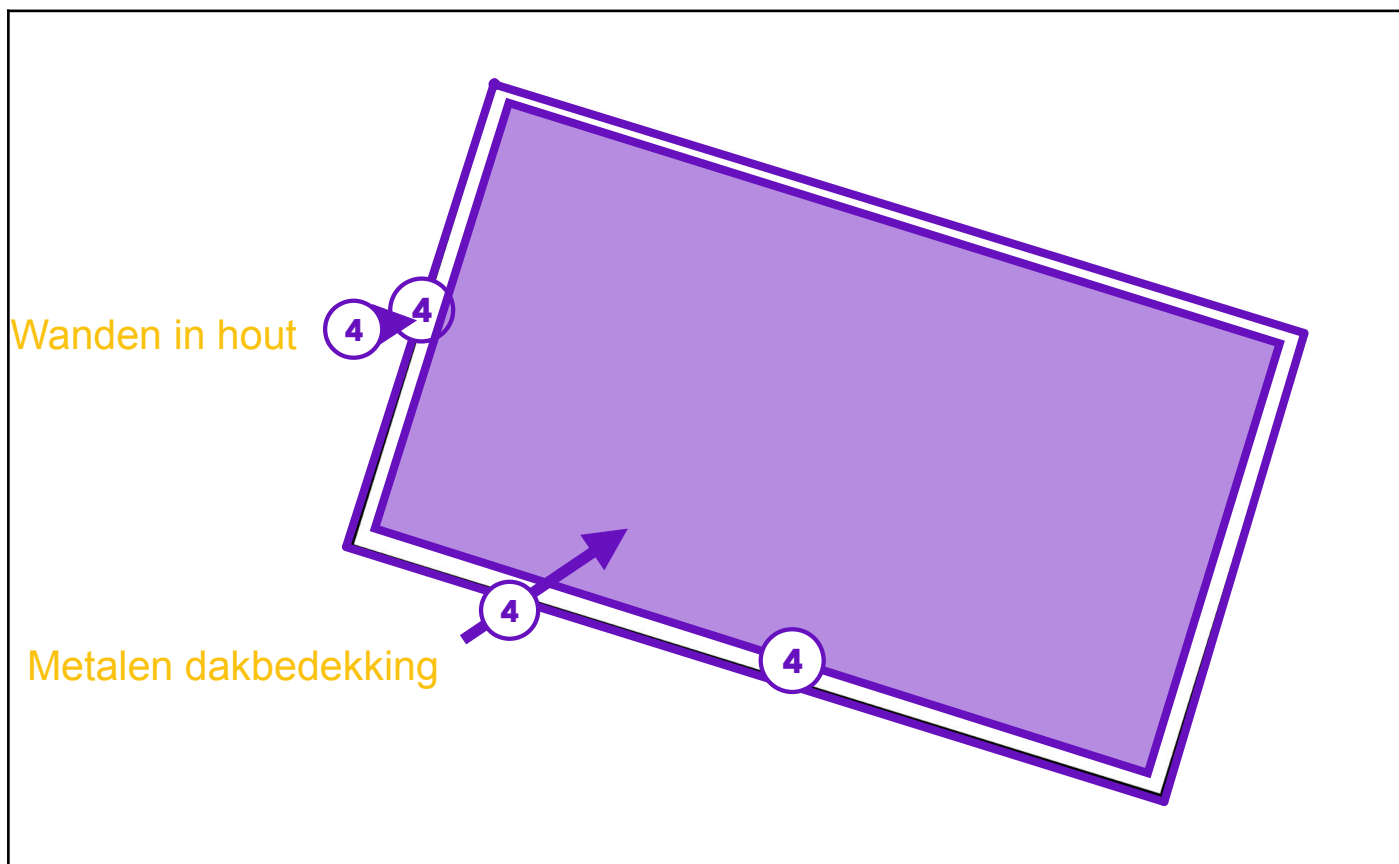
Plan 2.1: Kippenhok plan

Beschrijving	Type	Actie
4. Kippenhok	Advies	-
