Asbestinventarisatetest

Notestraat 7, 1742 Ternat

Attestnummer : 20241111-000042.001

Uitgegeven op : 11.11.2024

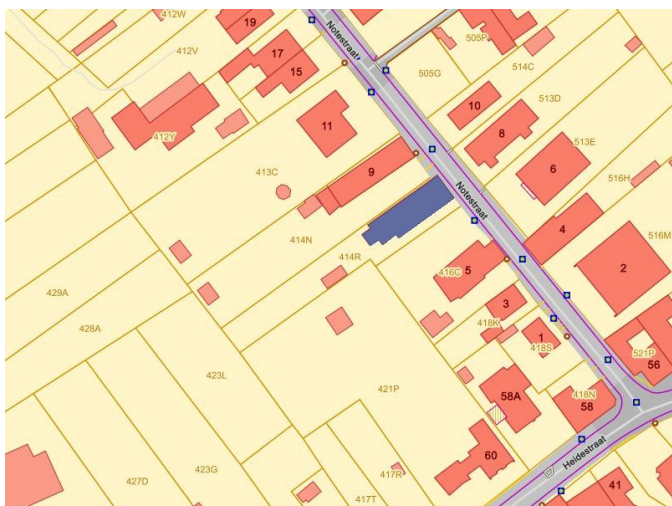
Zone 1: Woning

- 0 Asbestmaterialen
- 0 Beperkingen
- 0 Uitsluitingen
- 0 Roerende goederen
- 0 Puin, steenslag, (water)bodem
- 5 Adviezen**
- 0 Geen asbest

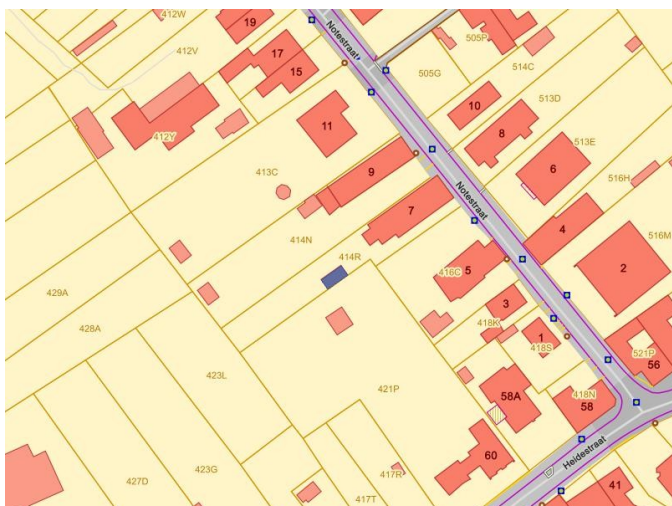
Zone 2: Afdak

- 0 Asbestmaterialen
- 0 Beperkingen
- 0 Uitsluitingen
- 0 Roerende goederen
- 0 Puin, steenslag, (water)bodem
- 1 Advies**
- 0 Geen asbest

| Beschrijving | Type | Actie |
|---|---|---|
| 6. afdak | Advies | - |

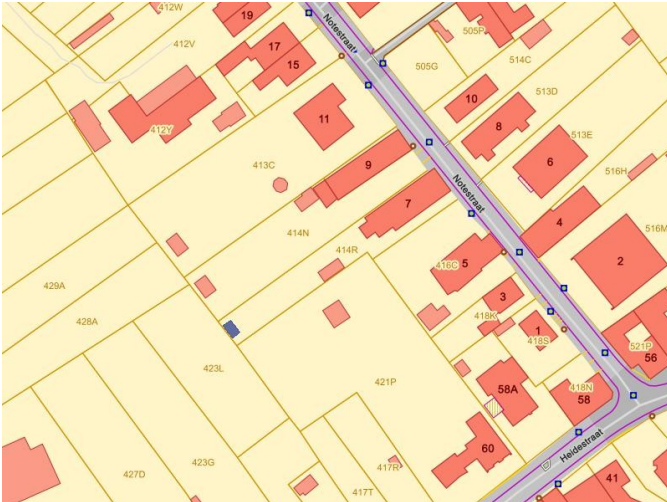
Zone 3: Duiventil

- 0 Asbestmaterialen
- 0 Beperkingen
- 0 Uitsluitingen
- 0 Roerende goederen
- 0 Puin, steenslag, (water)bodem
- 0 Adviezen
- 1 Geen asbest**
