# Asbestinventarisatetest

Koetsweg 100, 3010 Leuven

Attestnummer : 20250219-000224.000

Uitgegeven op : 19.02.2025

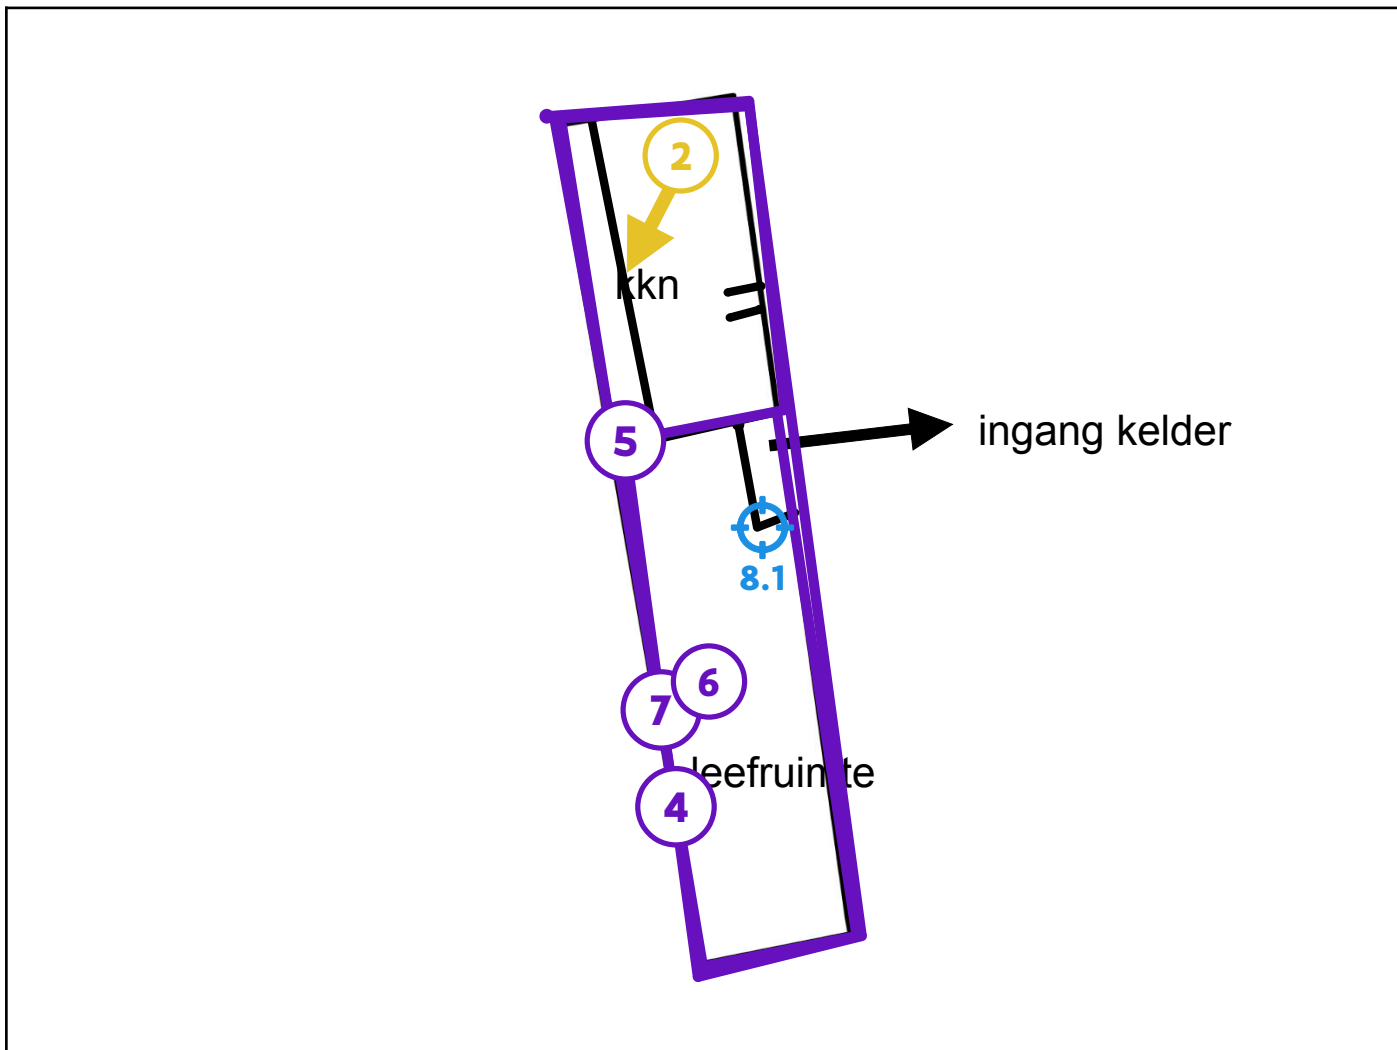
## Plan 1.1: Hoofdgebouw plan gelijkvloers

Beschrijving	Type	Actie
2. onderplaatje lavabo	Asbestmateriaal	Zorgvuldig beheren
4. PLEISTERWERK MUUR GEBETONNEERD	Advies	-
5. TEGELS MUREN EN VLOEREN	Advies	-
6. SYNTHETISCHE KOORD	Advies	-
7. PLAFONDS AFGEWERKT MET HOUT EN VALSE WANDEN	Advies	-
8. VINYL VLOEREN	Geen asbest	-

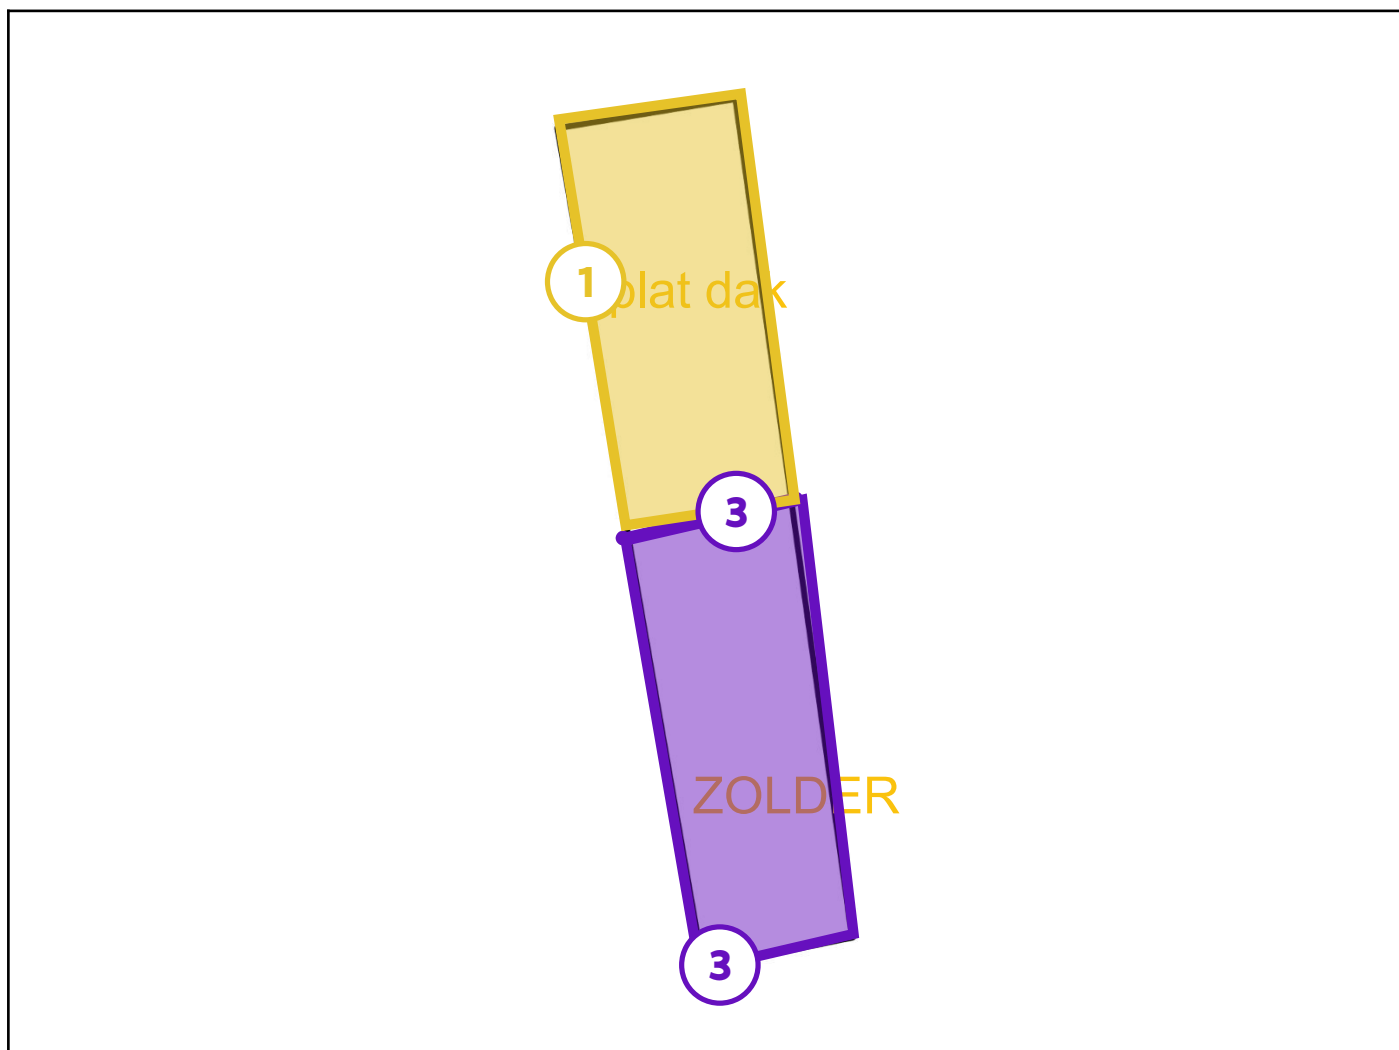
## Plan 1.2: Hoofdgebouw plan

Beschrijving	Type	Actie
1. ROOFING PLAT DAK	Asbestmateriaal	Zorgvuldig beheren
3. ONDERDAK KAN NIET ONDERZOCHT WORDEN	Beperking	-

Beschrijving	ROOFING PLAT DAK
Omgeving	Buiten
Primaire drager	Plat dak
Asbestmateriaal	Dak- en gevelbekleding - Roofing
Bindmiddel van asbestmateriaal	Bitumen (roofing, teer, asfalt)
Gebondenheid op basis van bindmiddel	Hecht
Hoeveelheid (oppervlakte - aantal)	• 44,00 m <sup>2</sup> - 1 stuk
Totale oppervlakte	44,00 m <sup>2</sup>
Eenvoudig bereikbaar	Ja
Bevestigingswijze	• Verlijmd, ingegoten, versmeerd
Identificatiemethode	Vaststelling zonder monstername Motivatie: Groot risico op structurele gevolgschade (lekschade, werking installatie,...)
Destructieve handeling voor identificatie	Nee

- Eenvoudige handelingen: mag via doe-het-zelf of door werknemer(s) met opleidingsattest eenvoudige handelingen  
Verwijdering via doe-het-zelf : : extra bevochtigen om stof te voorkomen + dragen van de nodige beschermingsmiddelen (mondmasker ffp3, handschoenen) , lossteken met spatel

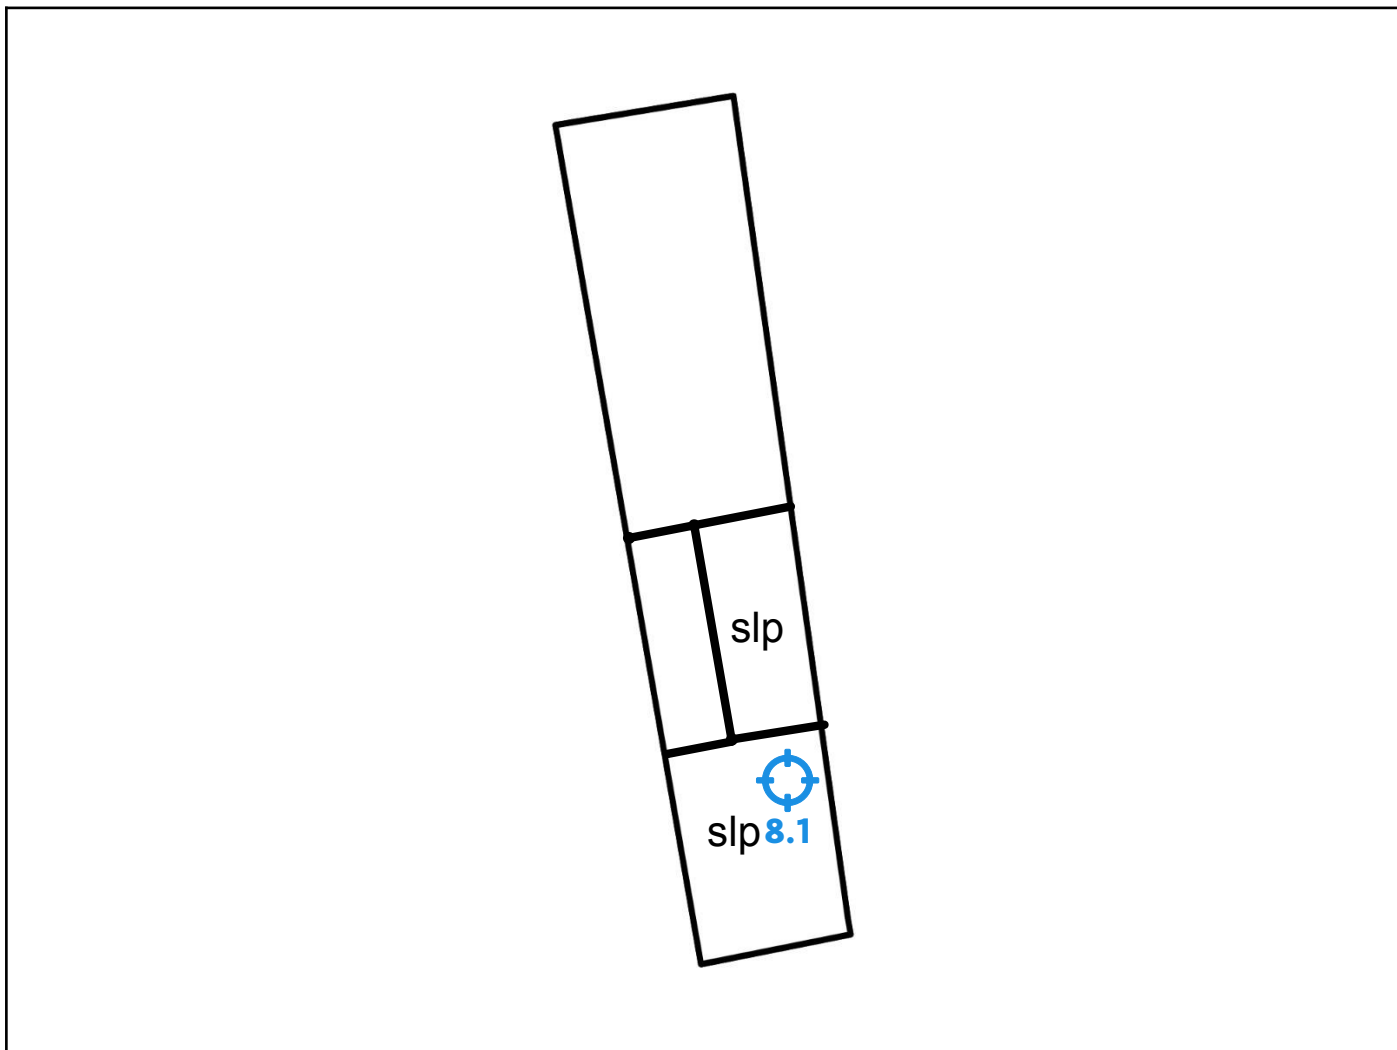
## Plan 1.3: Hoofdgebouw plan VERDIEPING +1

Beschrijving	Type	Actie
8. VINYL VLOEREN	Geen asbest	-
8.1 Code: S1	Puntmonster	-
