Asbestinventarisatetest

Emiel Debusscherstraat 13, 1651 Beersel

Attestnummer : 20250223-000061.000

Zone 1: Hoofdgebouw

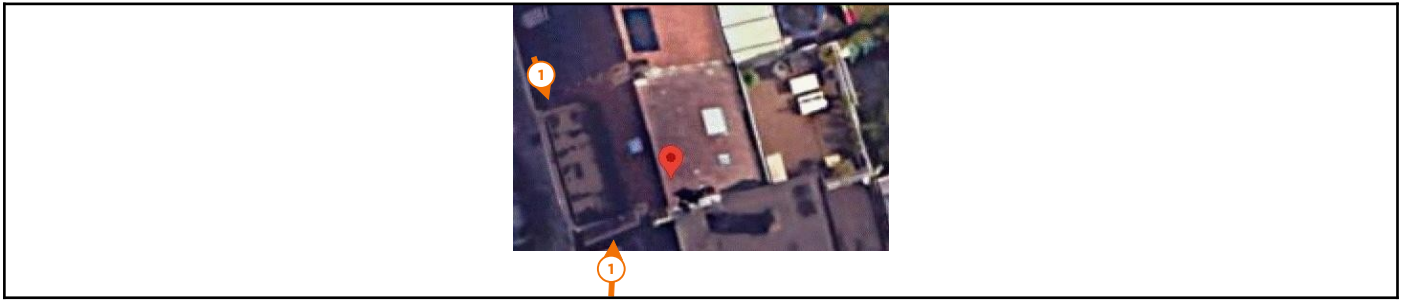
Plan 1.1: luchtfoto dak

Beschrijving	Type	Actie
1. leien zijgevel dakkapel	Asbestmateriaal	Verwijderen

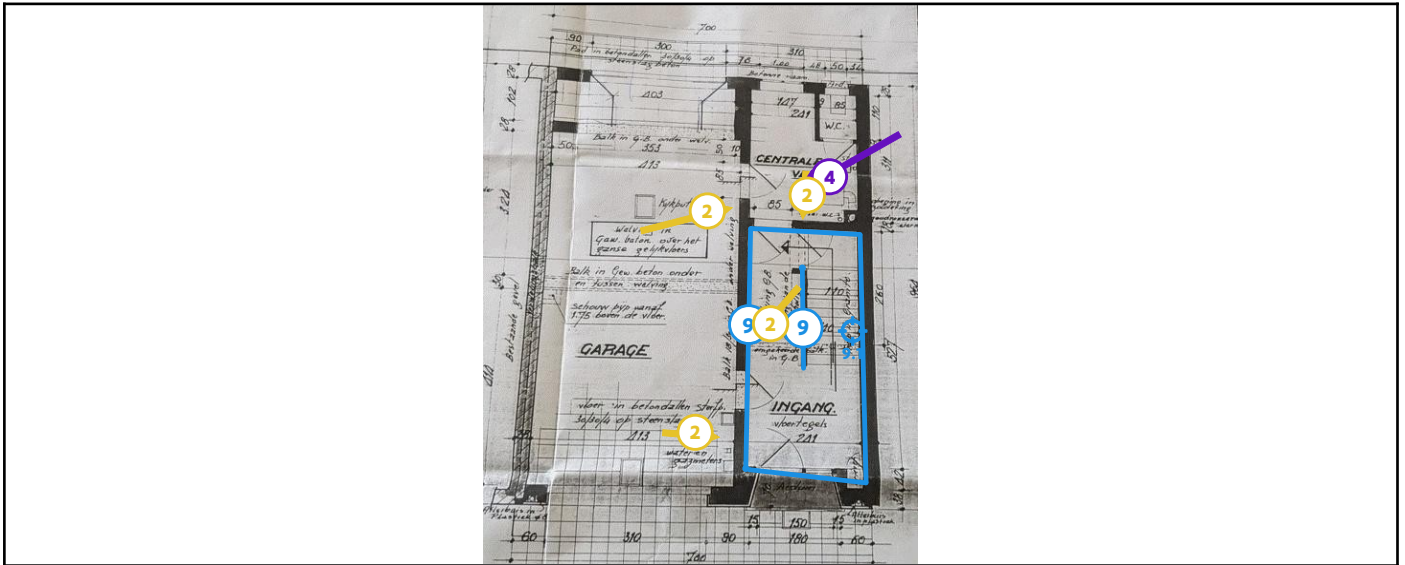
Plan 1.3: plan gelijkvloers

Beschrijving	Type	Actie
2. schakelaars-stopcontacten-LS dozen-radiatorkranen in bakeliet	Asbestmateriaal	Zorgvuldig beheren
4. CV ketel	Advies	-
9. pleisterwerk binnenwanden	Geen asbest	-
9.1 Code: 8650591	Mengmonster	-

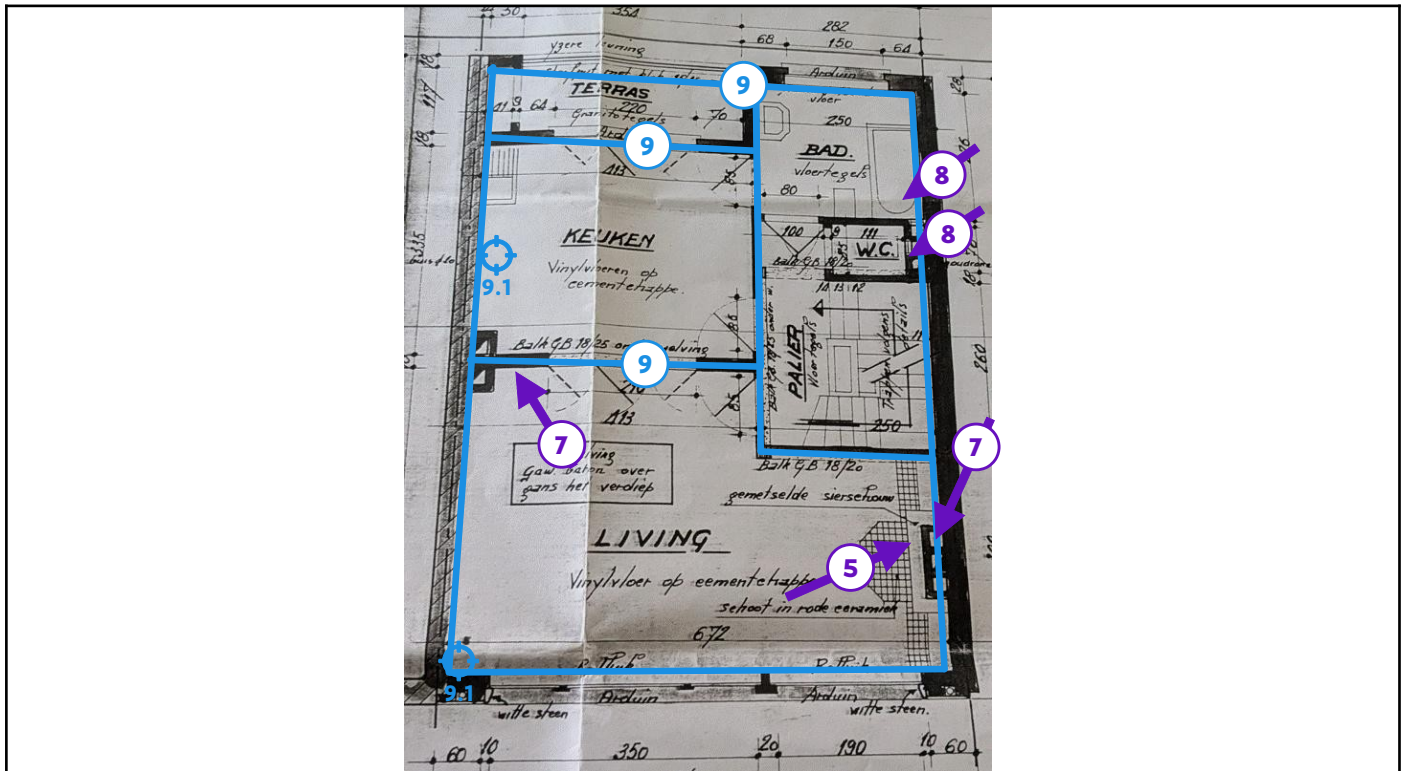
Plan 1.4: plan eerste verdieping

Beschrijving	Type	Actie
5. koord houtkachel	Advies	-
7. schouwen	Advies	-
8. verluchting	Advies	-
9. pleisterwerk binnenwanden	Geen asbest	-
9.1 Code: 8650591	Mengmonster	-

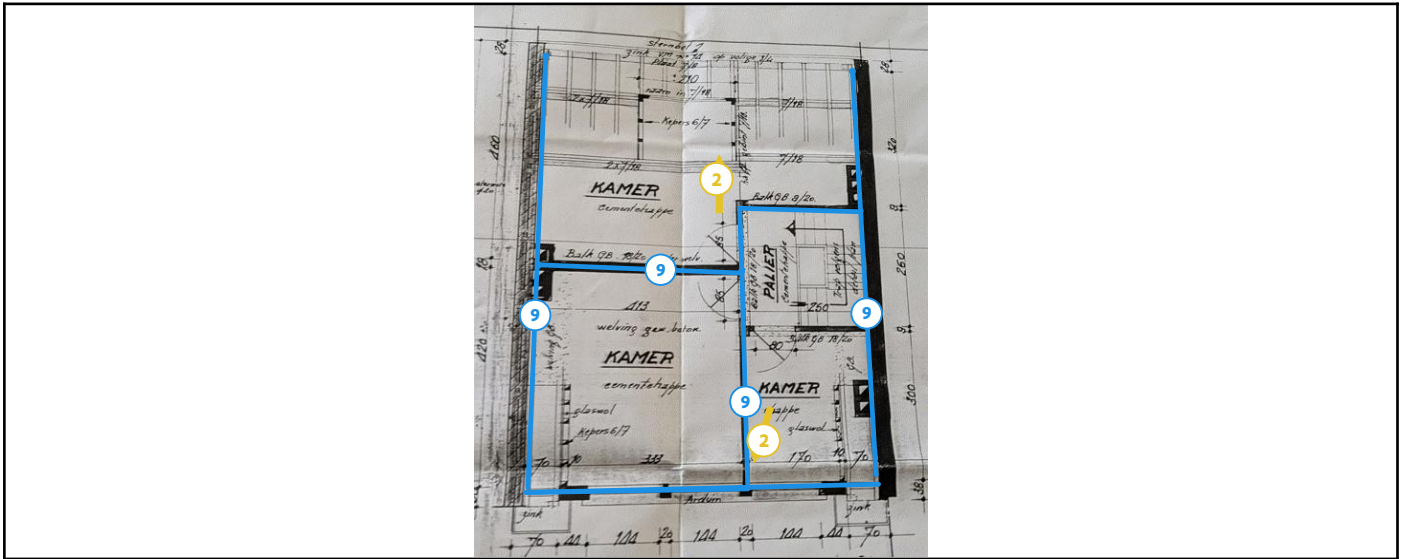
Plan 1.5: zolderplan

Beschrijving	Type	Actie
2. schakelaars-stopcontacten-LS dozen-radiatorkranen in bakeliet	Asbestmateriaal	Zorgvuldig beheren
9. pleisterwerk binnenwanden	Geen asbest	-

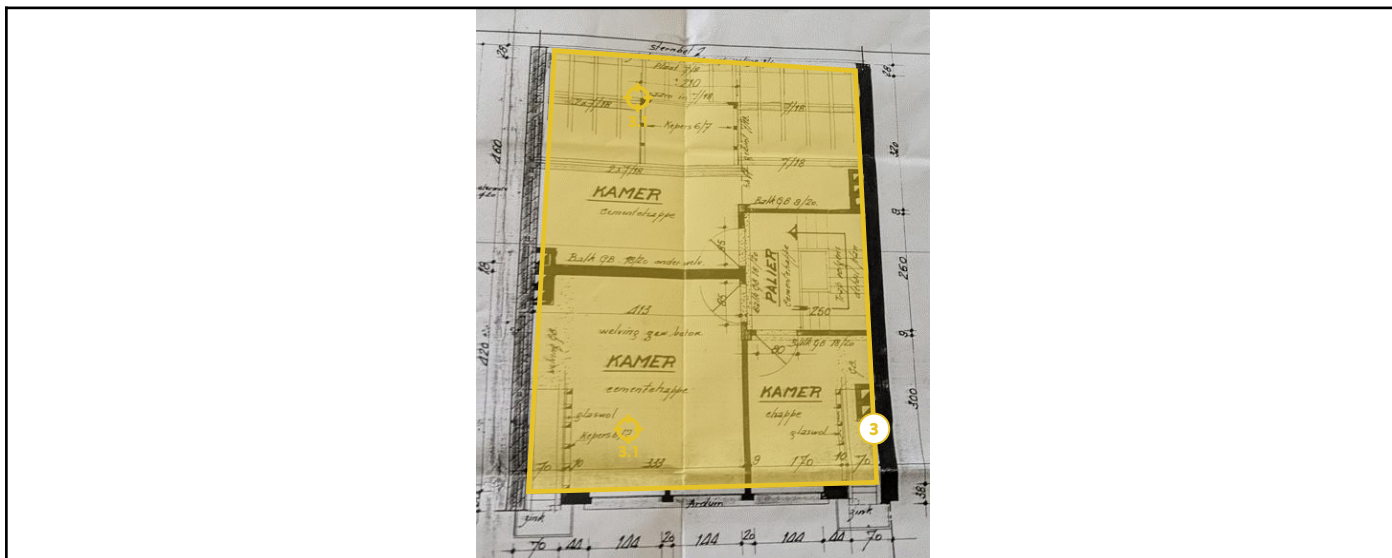
Plan 1.8: zolderplan

Beschrijving	Type	Actie
3. menuisite schuin dak	Asbestmateriaal	Zorgvuldig beheren
3.1 Code: 8650593	Puntmonster	-

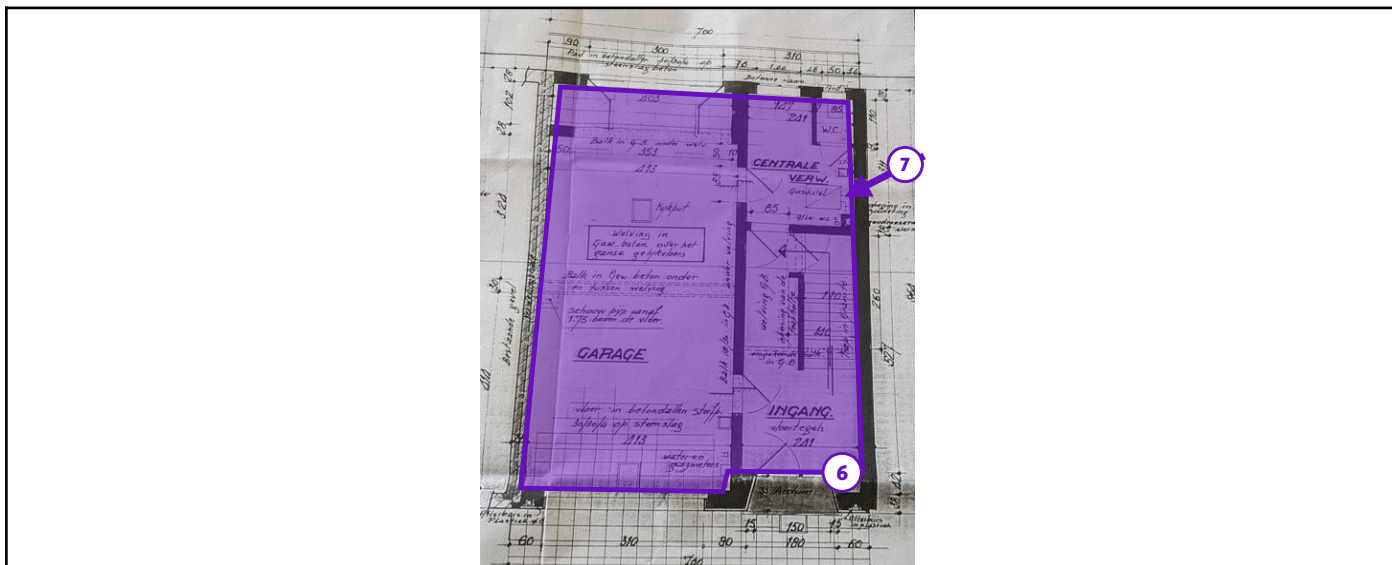
Plan 1.9: plan gelijkvloers

Beschrijving	Type	Actie
6. lijmlaag wand -en vloertegels	Advies	-
7. schouwen	Advies	-

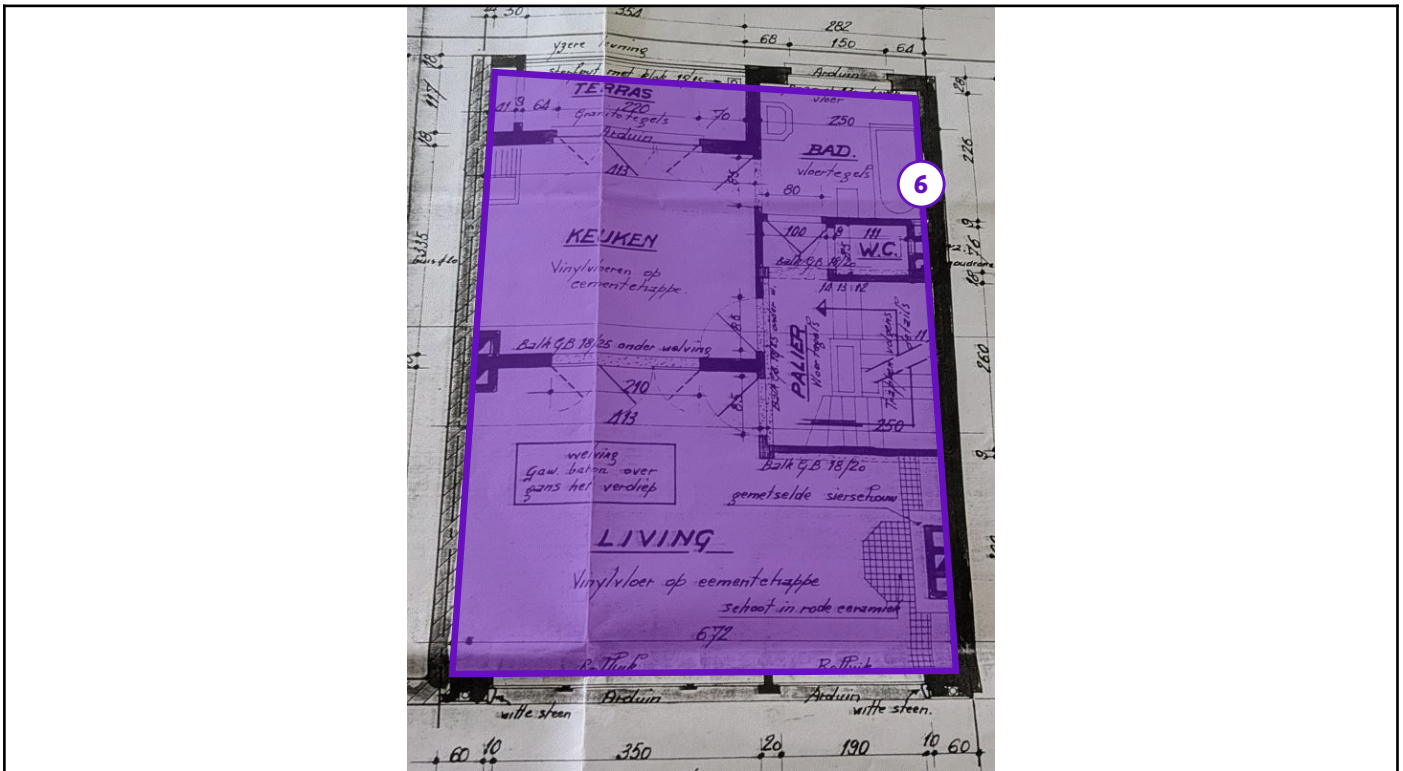
Plan 1.10: plan eerste verdieping

Beschrijving	Type	Actie
6. lijmlaag wand -en vloertegels	Advies	-
