Asbestinventarisatetest

Moeskroenstraat 9, 8930 Menen

Attestnummer : 20241118-000252.002

Uitgegeven op : 26.11.2024

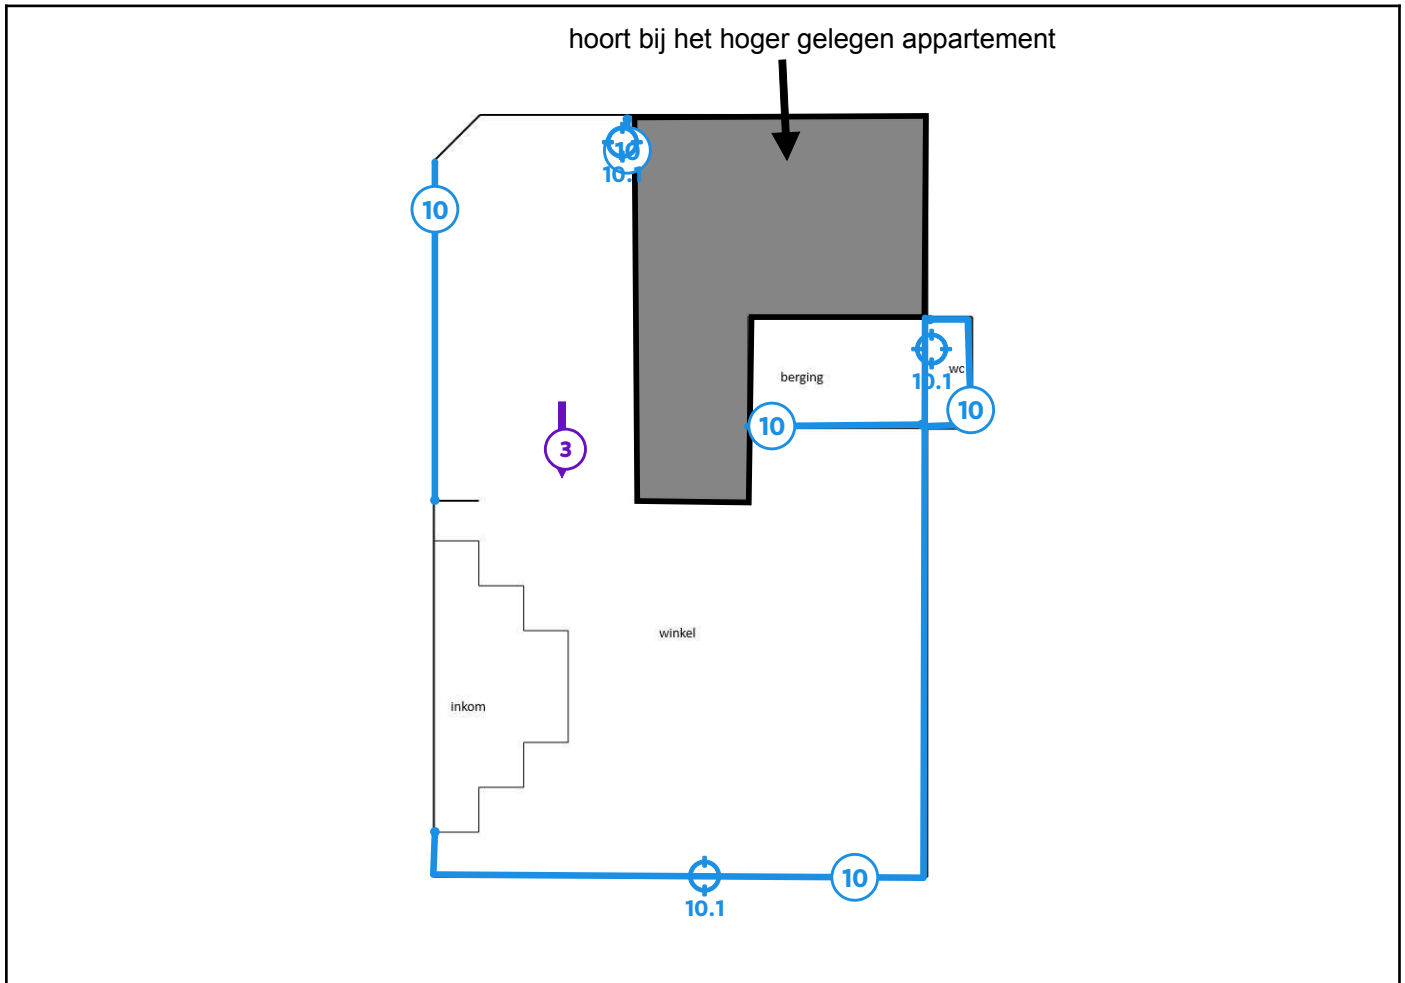
Plan 1.1: Verdiep 0

Beschrijving	Type	Actie
3. KOKER	Advies	-
10. PLEISTER MUREN	Geen asbest	-
10.1 Code: MM01	Mengmonster	-

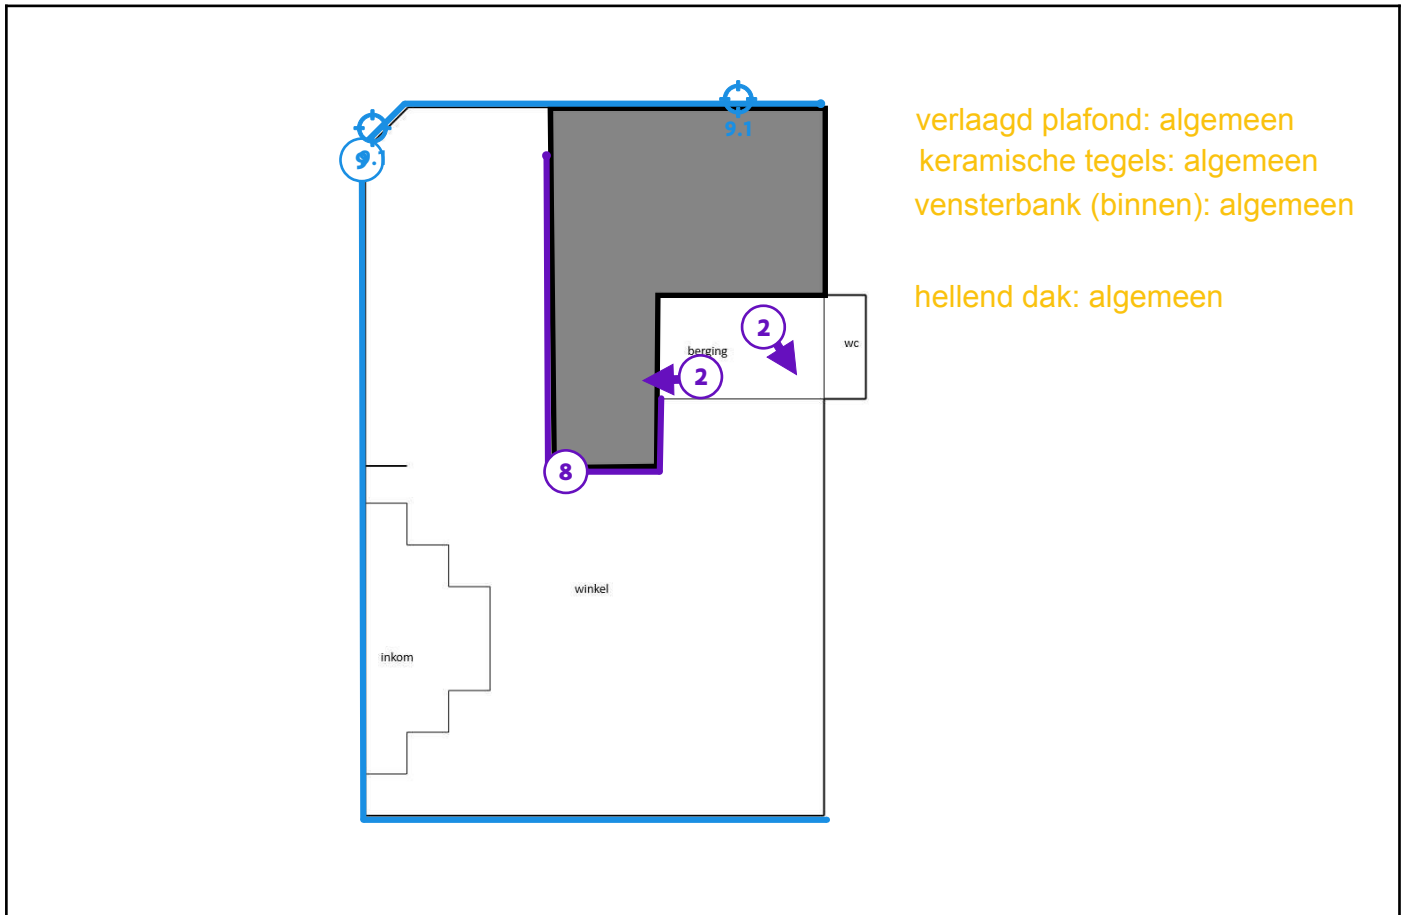
Plan 1.2: Verdiep 0

Beschrijving	Type	Actie
2. RECENTE CV-KETEL	Advies	-
4. VENSTERBANK (BINNEN)	Advies	-
5. GIETVLOER	Advies	-
6. VERLAAGD PLAFOND	Advies	-
7. HELLEND DAK	Advies	-
8. VOORZETWAND	Advies	-
9. CREPI BUITEN	Geen asbest	-
9.1 Code: MM03 (via appartement)	Mengmonster	-

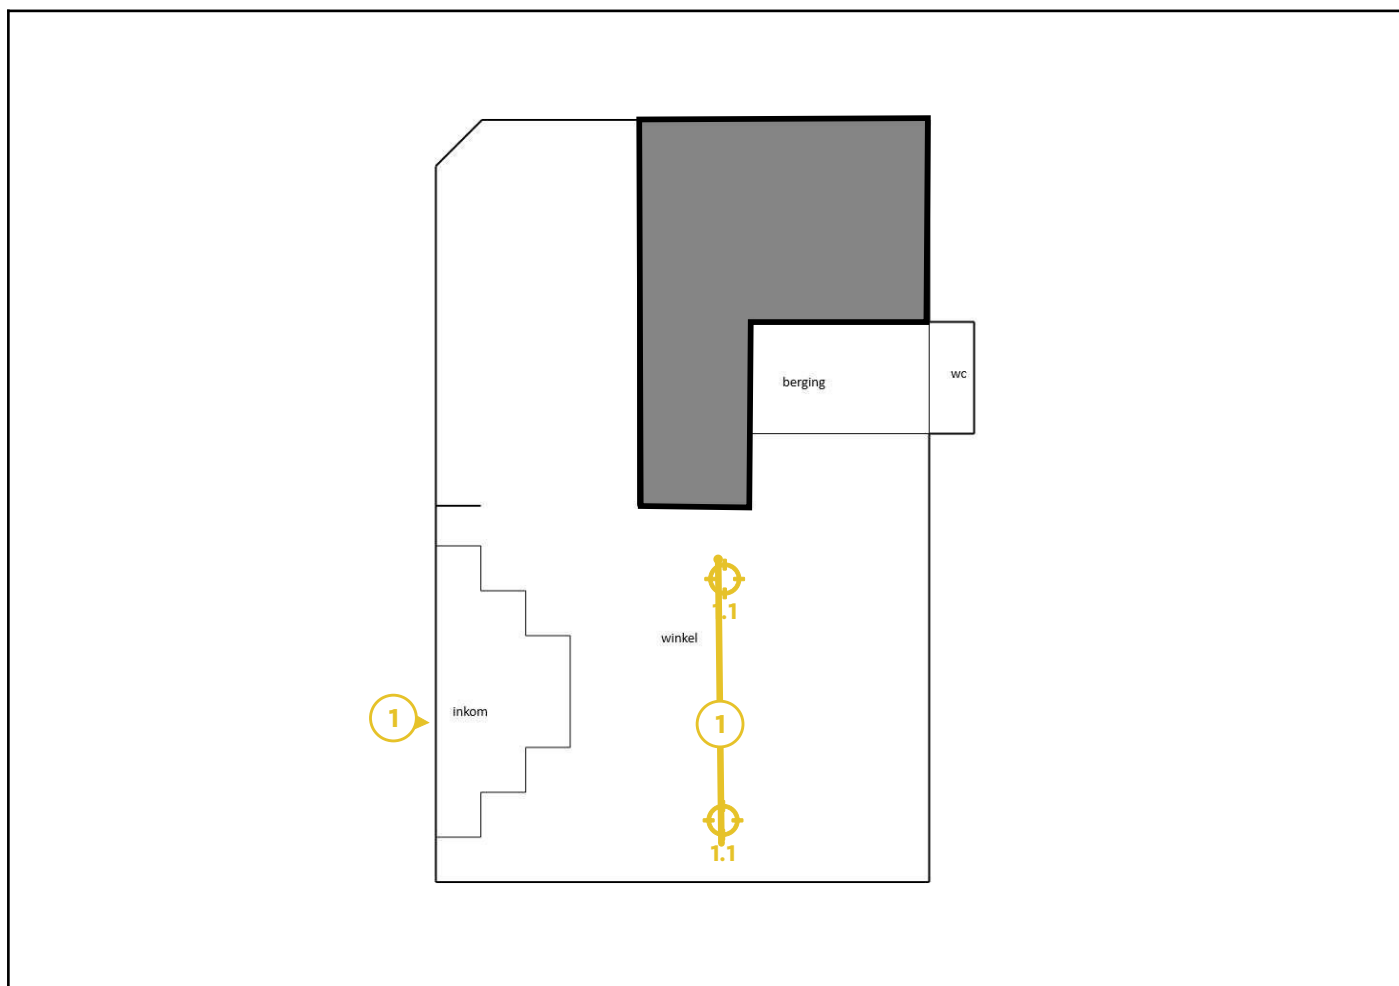
Plan 1.3: Verdiep 0

Beschrijving	Type	Actie
1. VERLOREN BEKISTING	Asbestmateriaal	Zorgvuldig beheren
1.1 Code: MM02	Mengmonster	-
