# Asbestinventarisatetest

Zijpstraat 80, 1851 Grimbergen

Attestnummer : 20250218-000177.000

Uitgegeven op : 18.02.2025

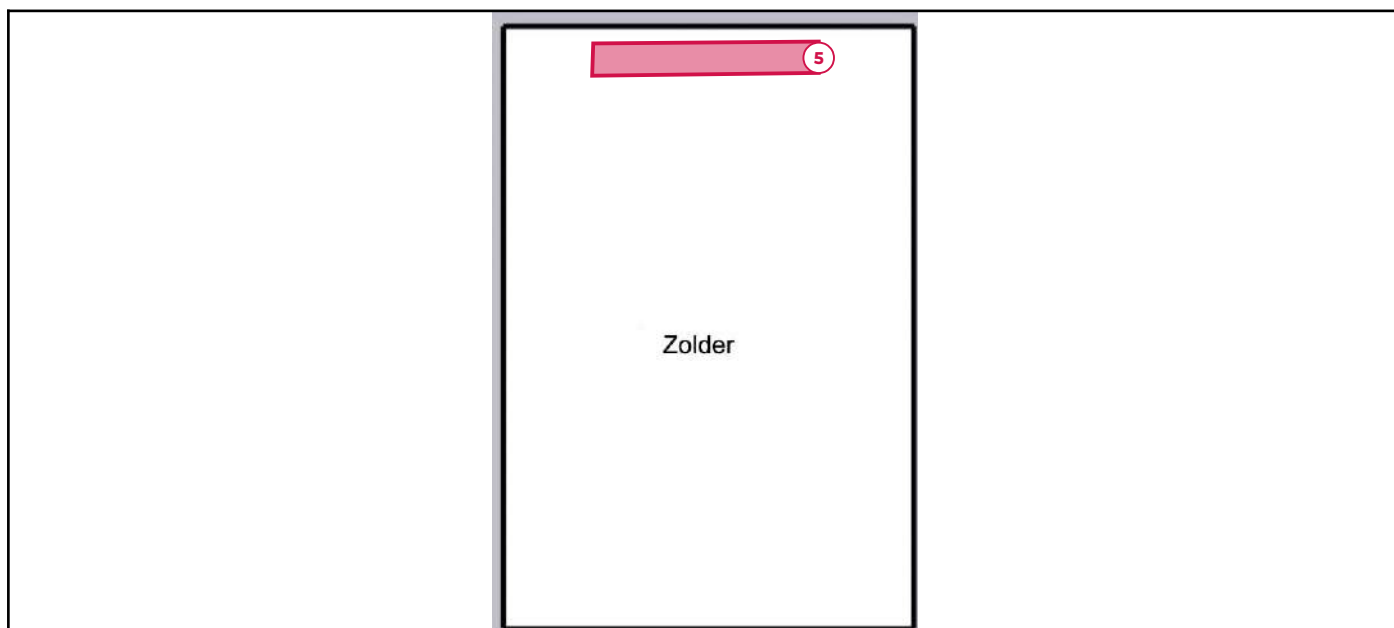
## Plan 1.4: Grondplan Zolder

Beschrijving	Type	Actie
5. Rookgaskanaal - Zolder	Asbestmateriaal	Dringend verwijderen

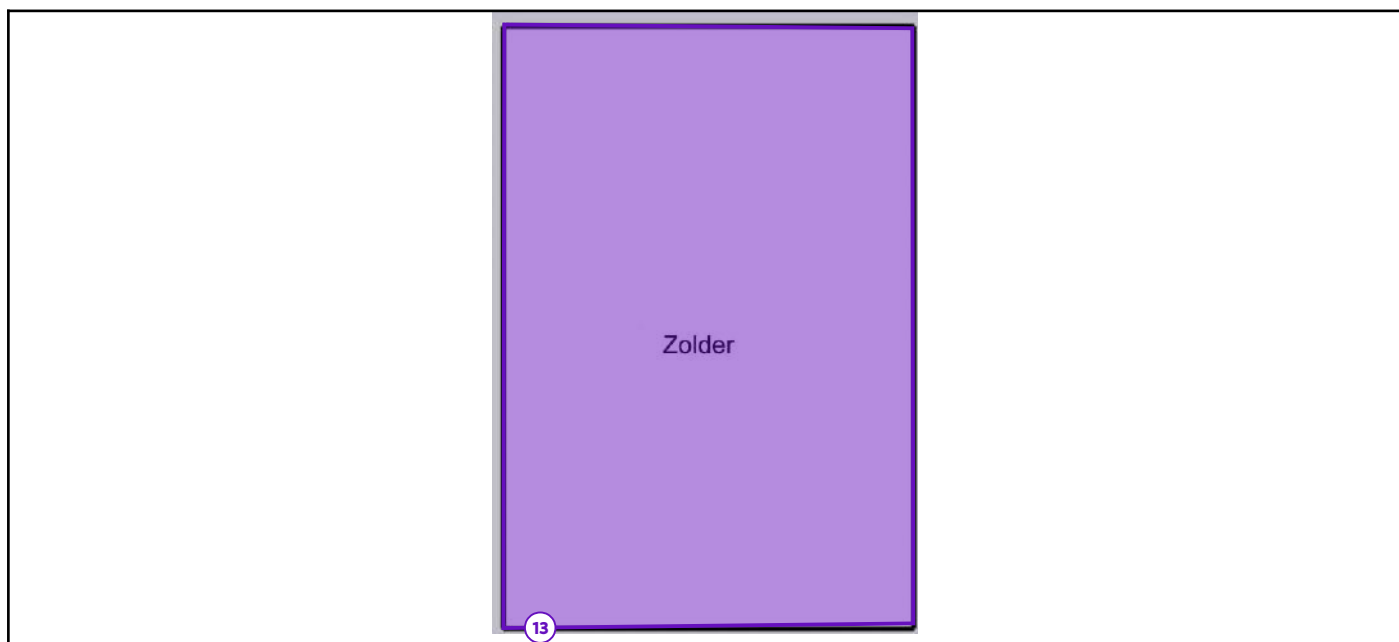
## Plan 1.5: Grondplan Zolder

Beschrijving	Type	Actie
13. Geen verdacht onderdak aanwezig - Schuine dak Woning	Advies	-

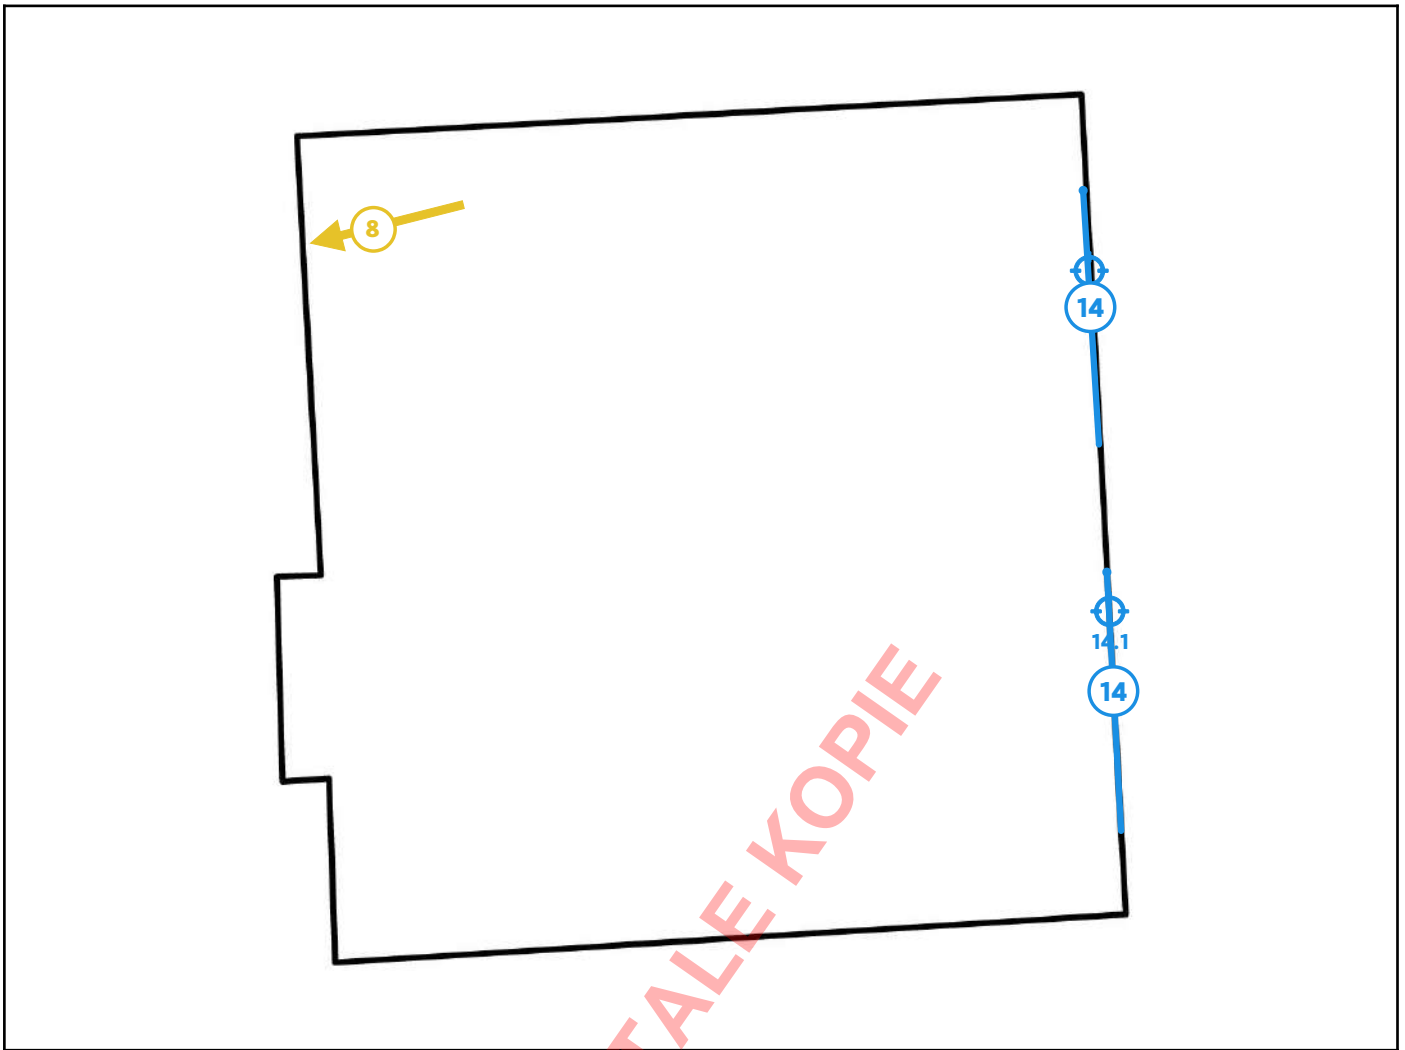
## Plan 2.1: Garage plan +0

Beschrijving	Type	Actie
8. Elementen in bakeliet	Asbestmateriaal	Zorgvuldig beheren
14. Kit - Schrijnwerk/glas van ramen garage verdiep +0	Geen asbest	-
14.1 Code: 107044 - 2	Mengmonster	-

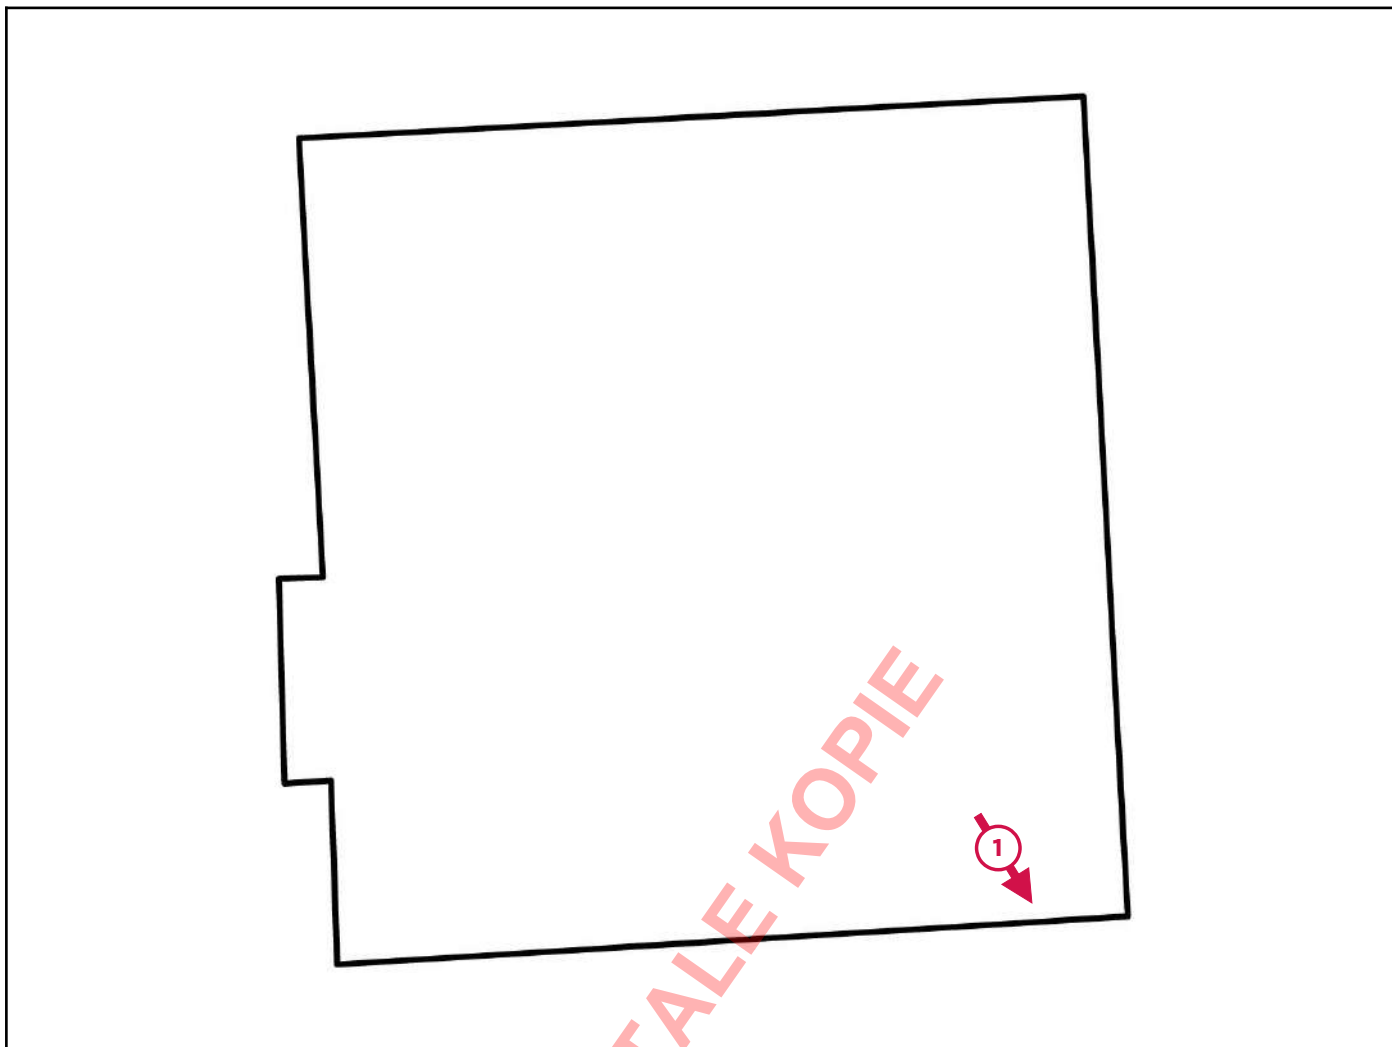
## Plan 2.2: Garage plan +1

Beschrijving	Type	Actie
1. Koord in kachel - Zolder garage	Asbestmateriaal	<b>Dringend verwijderen</b>

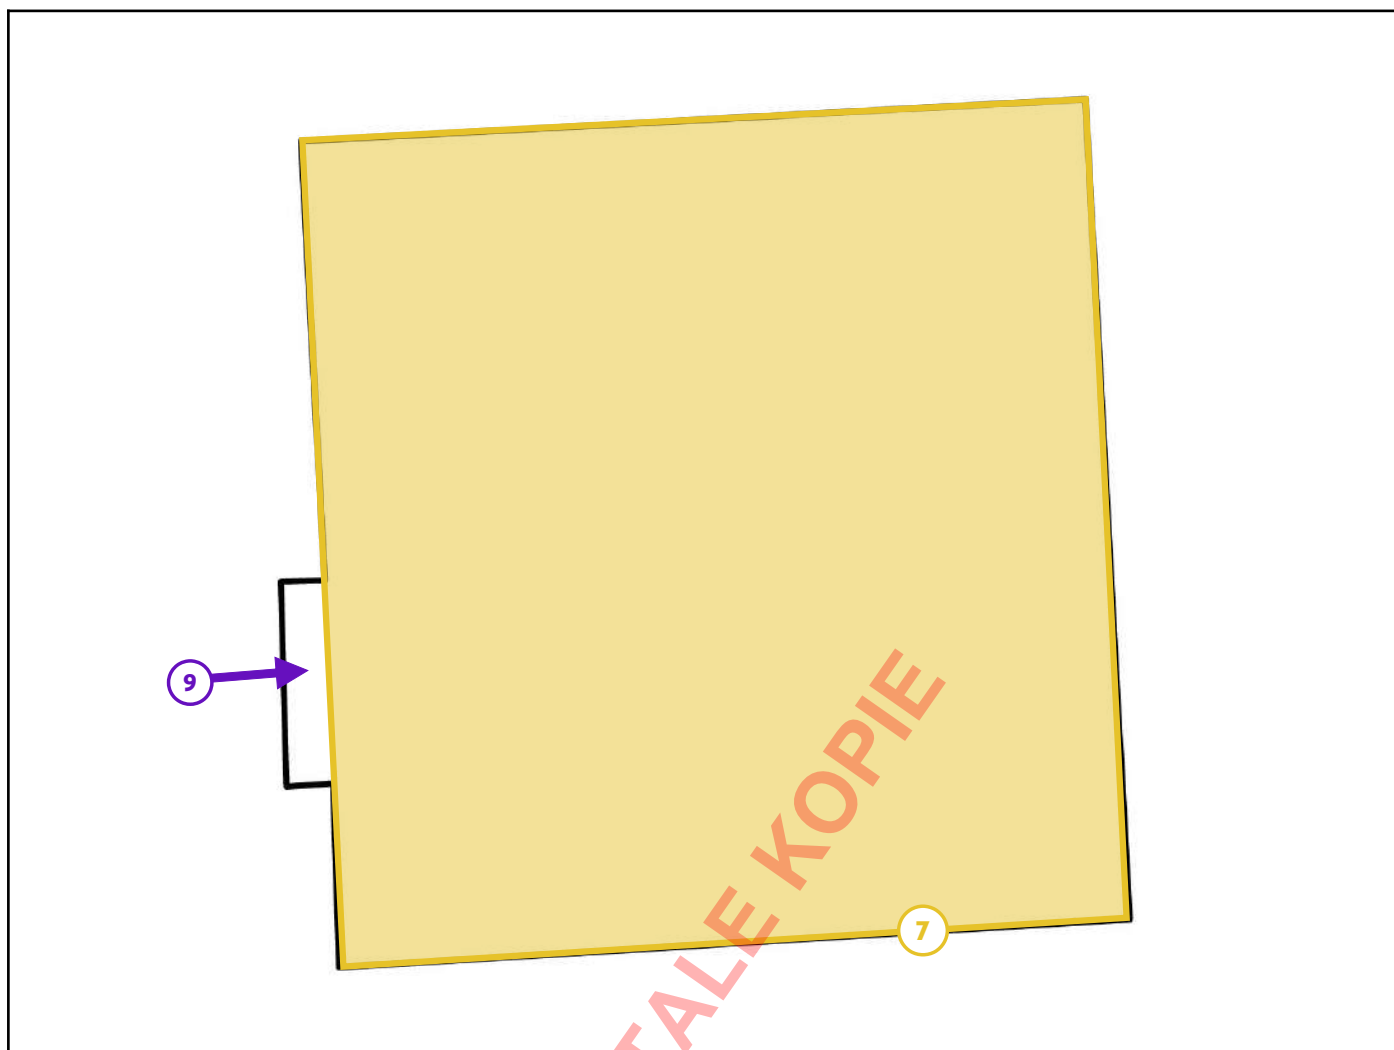
## Plan 2.3: Garage plan

Beschrijving	Type	Actie
7. Onderdakplaten - Dak garage	Asbestmateriaal	Zorgvuldig beheren
9. Schouw(en) - Hoger dan 3,5 meter	Beperking	-

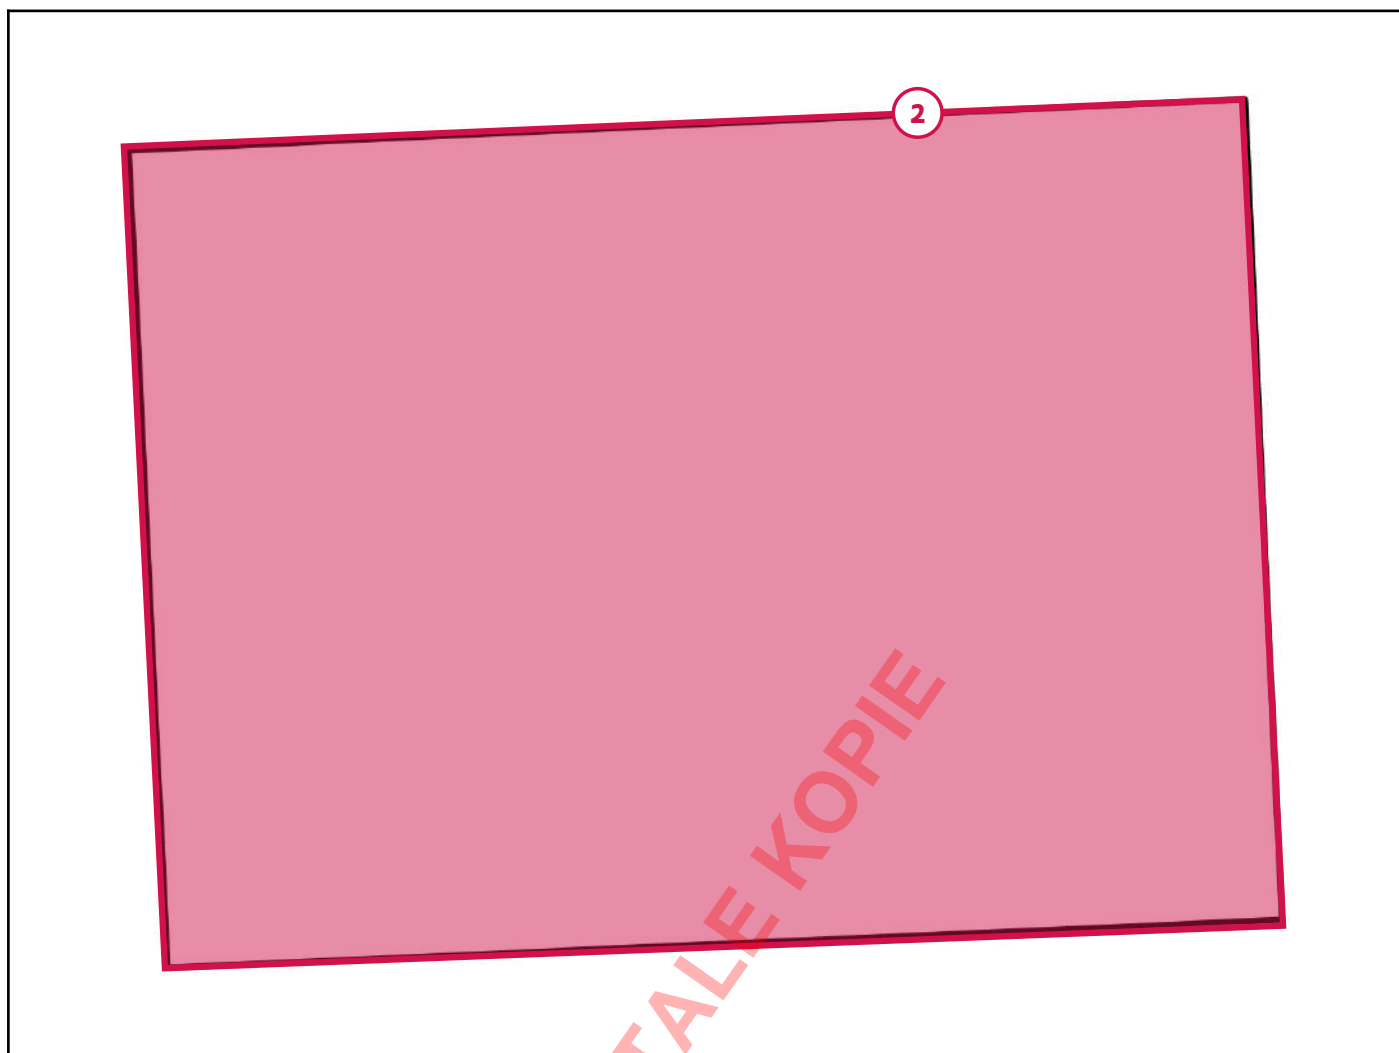
## Plan 3.1: Tuinberging plan

Beschrijving	Type	Actie
2. Golfplaten - Dak Tuinhuis	Asbestmateriaal	Dringend verwijderen

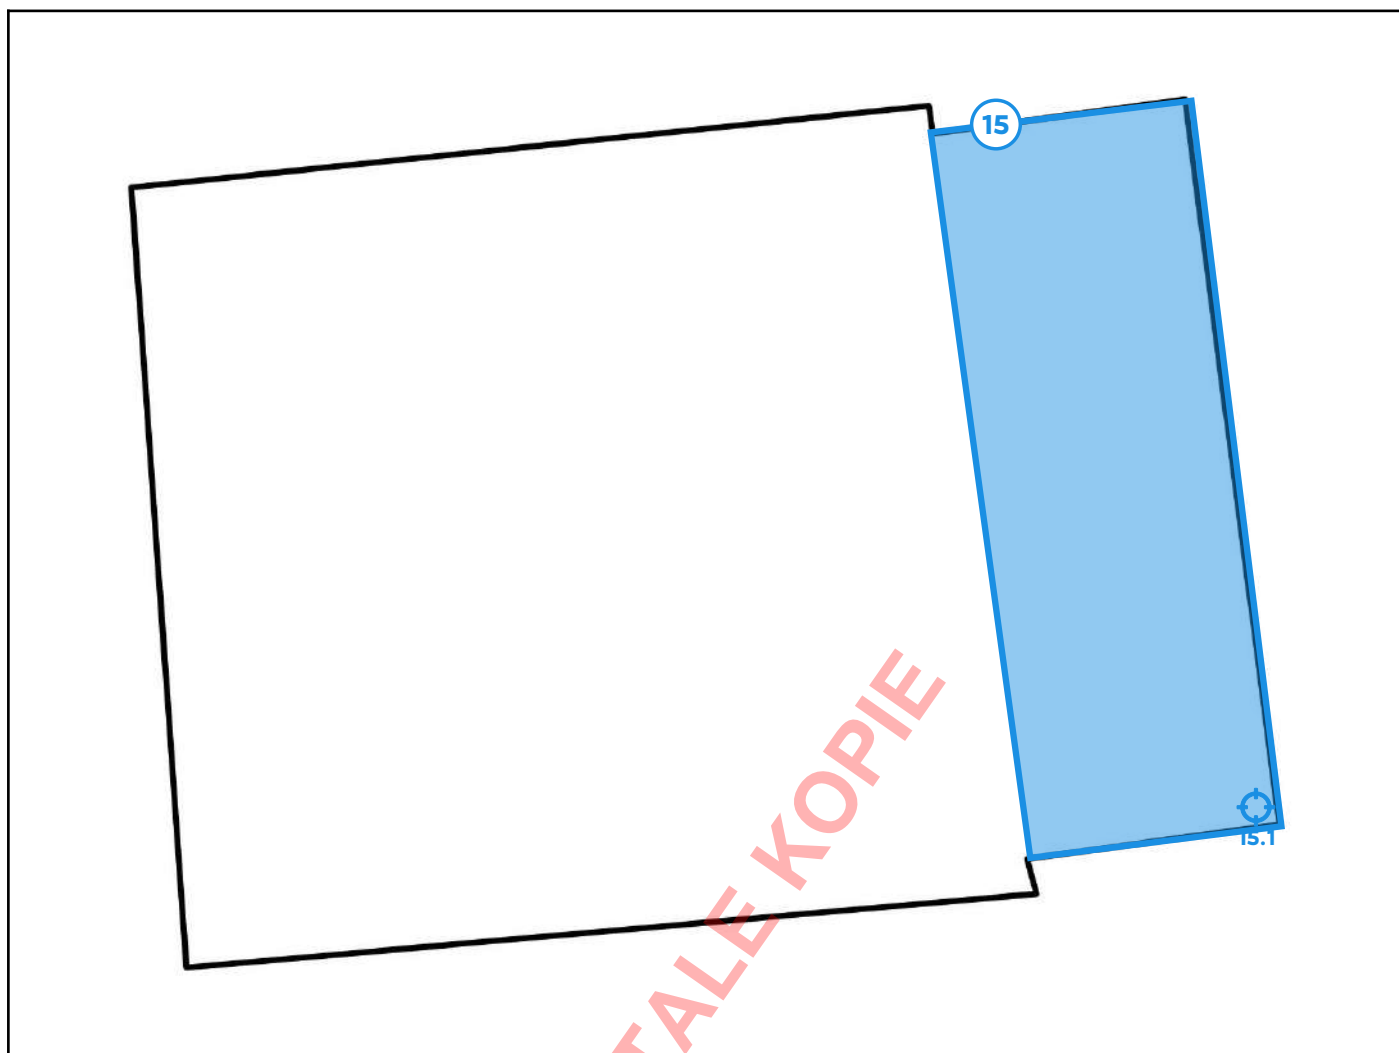
## Plan 4.1: Garage plan

Beschrijving	Type	Actie
15. Bitumen golfplaten - Ingestorte constructie tuin	Geen asbest	-
15.1 Code: 107044 - 3	Puntmonster	-

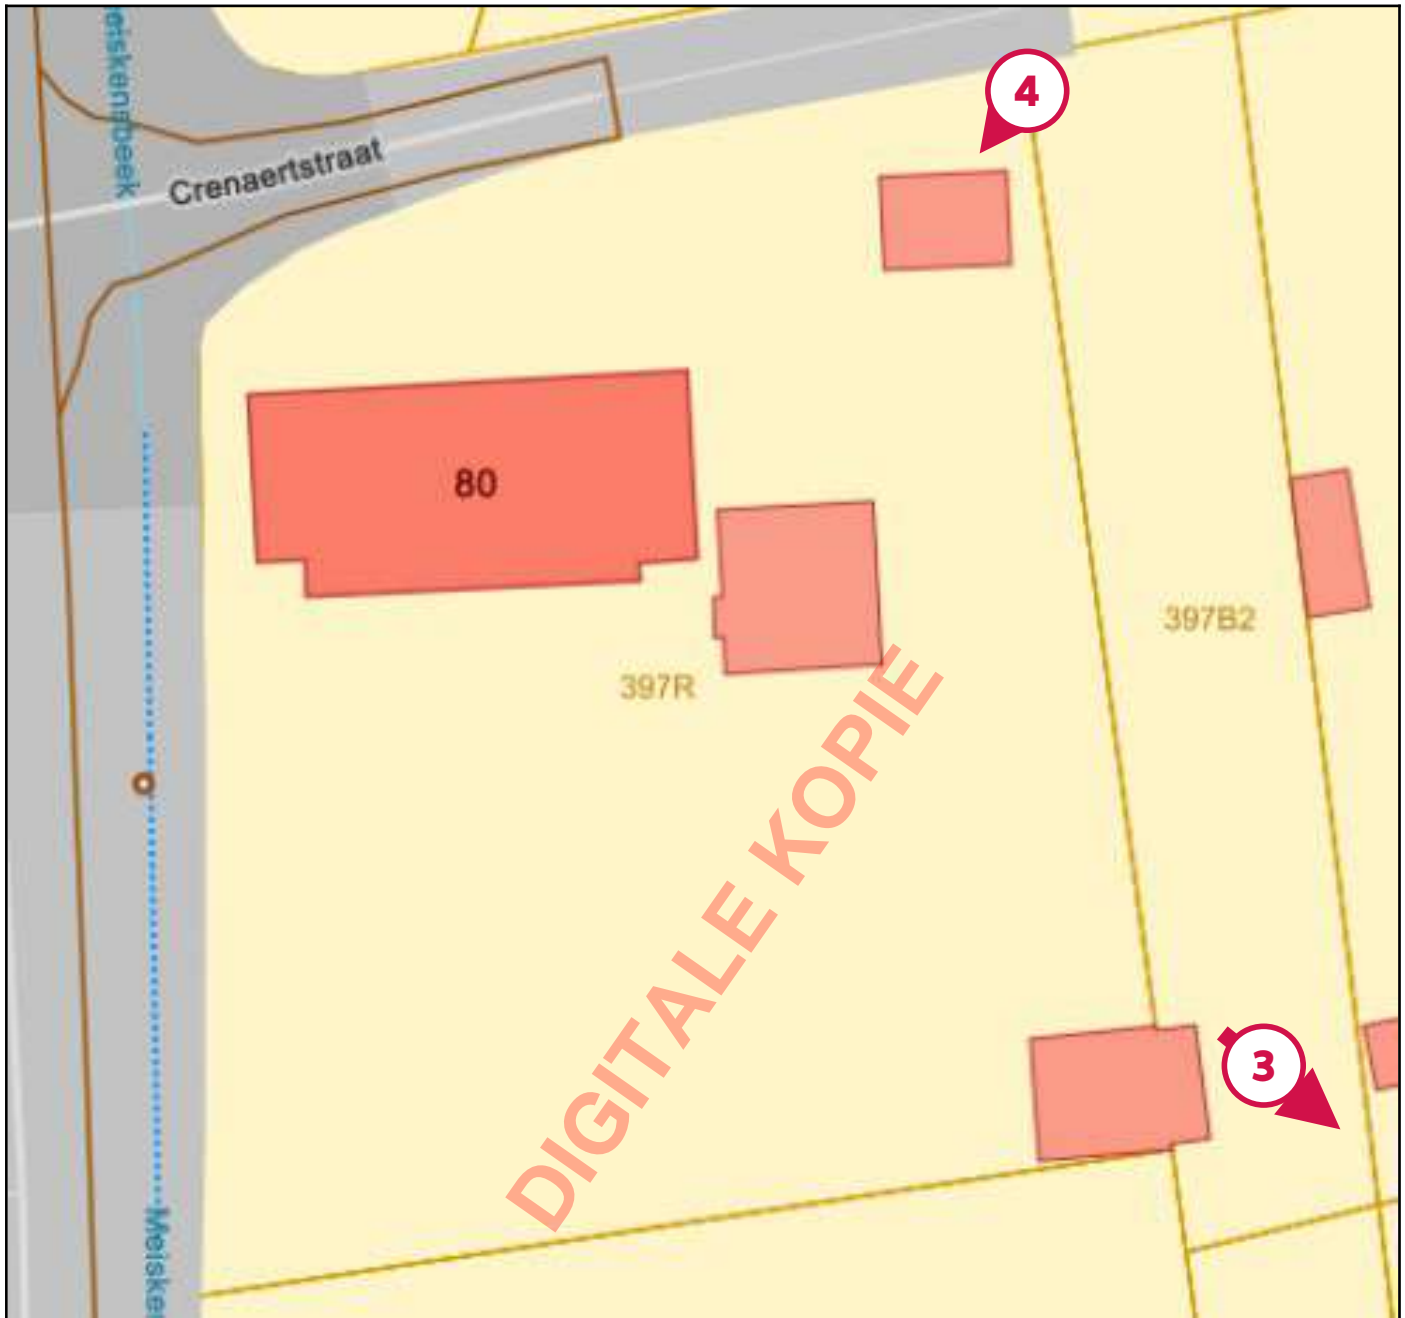
## Plan 5.1: Vaststellingen buiten de constructies

Beschrijving	Type	Actie
3. Golfplaten - Tuin	Asbestmateriaal	Dringend verwijderen
4. Cementbuis - Tuin	Asbestmateriaal	Dringend verwijderen
