Asbestinventarisatetest

Ridderstraat 19, 1930 Zaventem

Attestnummer : 20250306-000111.000

Uitgegeven op : 06.03.2025

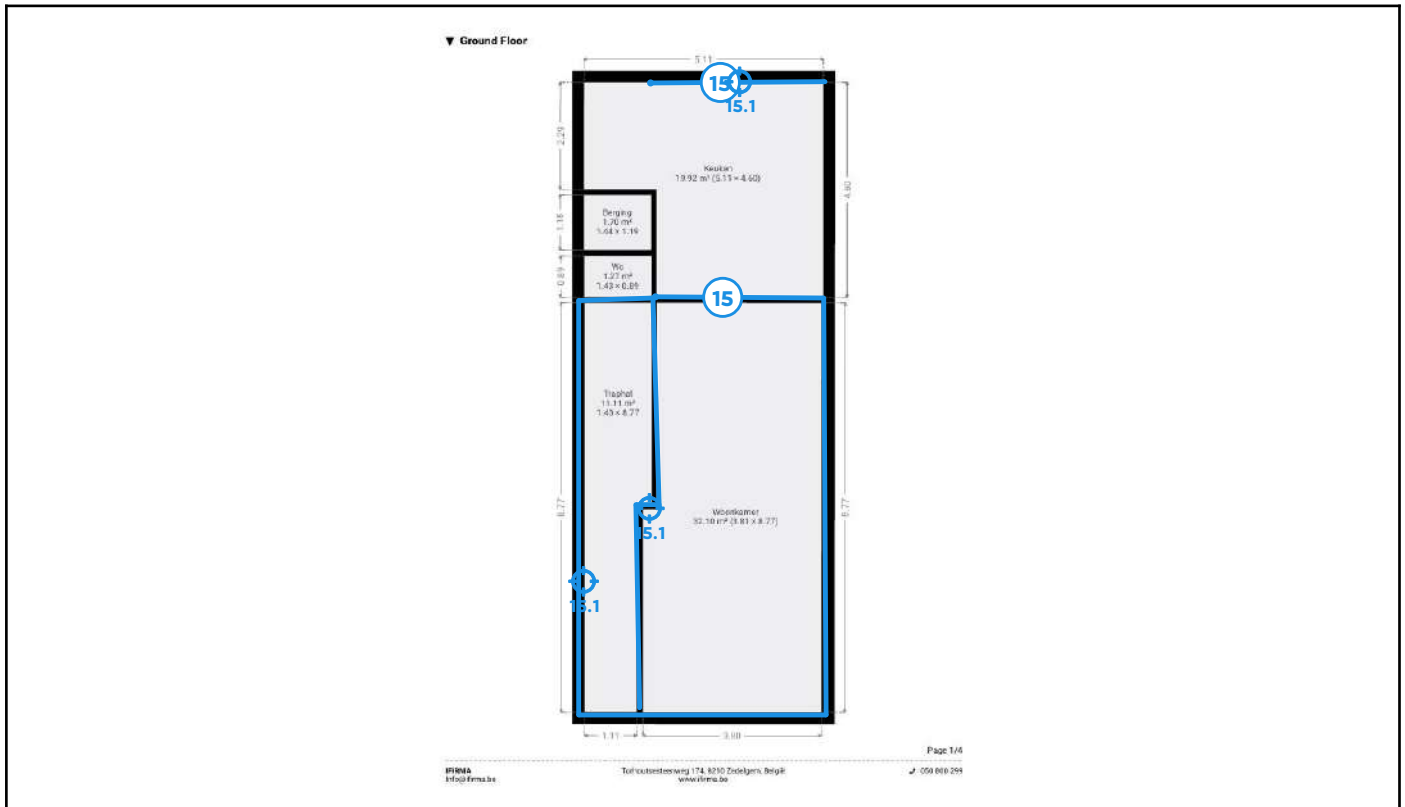
Plan 1.1: Grondplan +0

Beschrijving	Type	Actie
4. Dorpel in asbestcement - Exterieur keuken	Asbestmateriaal	Verwijderen
6. Vensterbank in asbestcement - Exterieur Keuken	Asbestmateriaal	Verwijderen
11. Verlaagde/valse plafonds (Achterliggende lagen)	Advies	-
16. Coating spoelbak - Keuken	Geen asbest	-
16.1 Code: 108504 - 2	Puntmonster	-
17. Crepi - Achtergevel +0/tuinmuur	Geen asbest	-
17.1 Code: 108504 - 3	Mengmonster	-

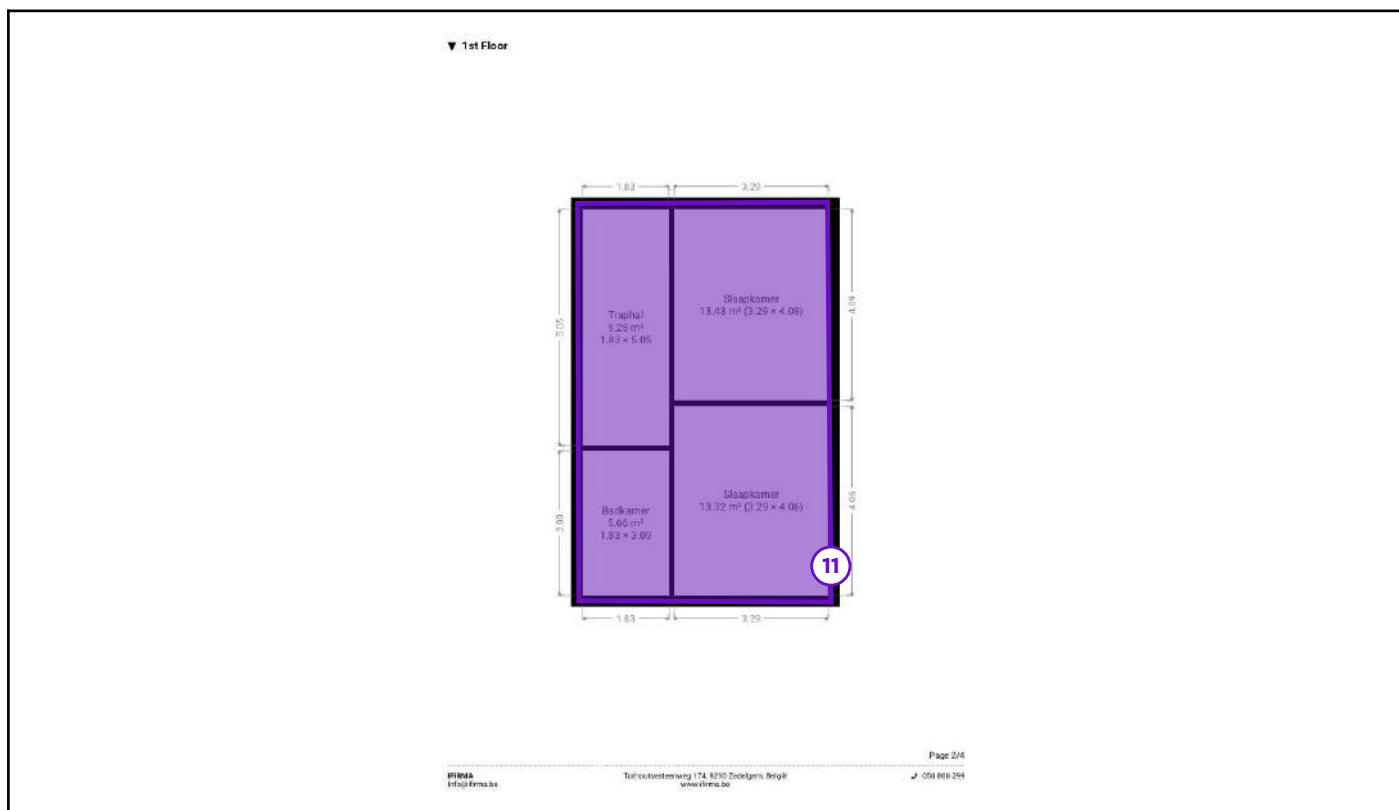
Plan 1.5: Grondplan +1

Beschrijving	Type	Actie
11. Verlaagde/valse plafonds (Achterliggende lagen)	Advies	-

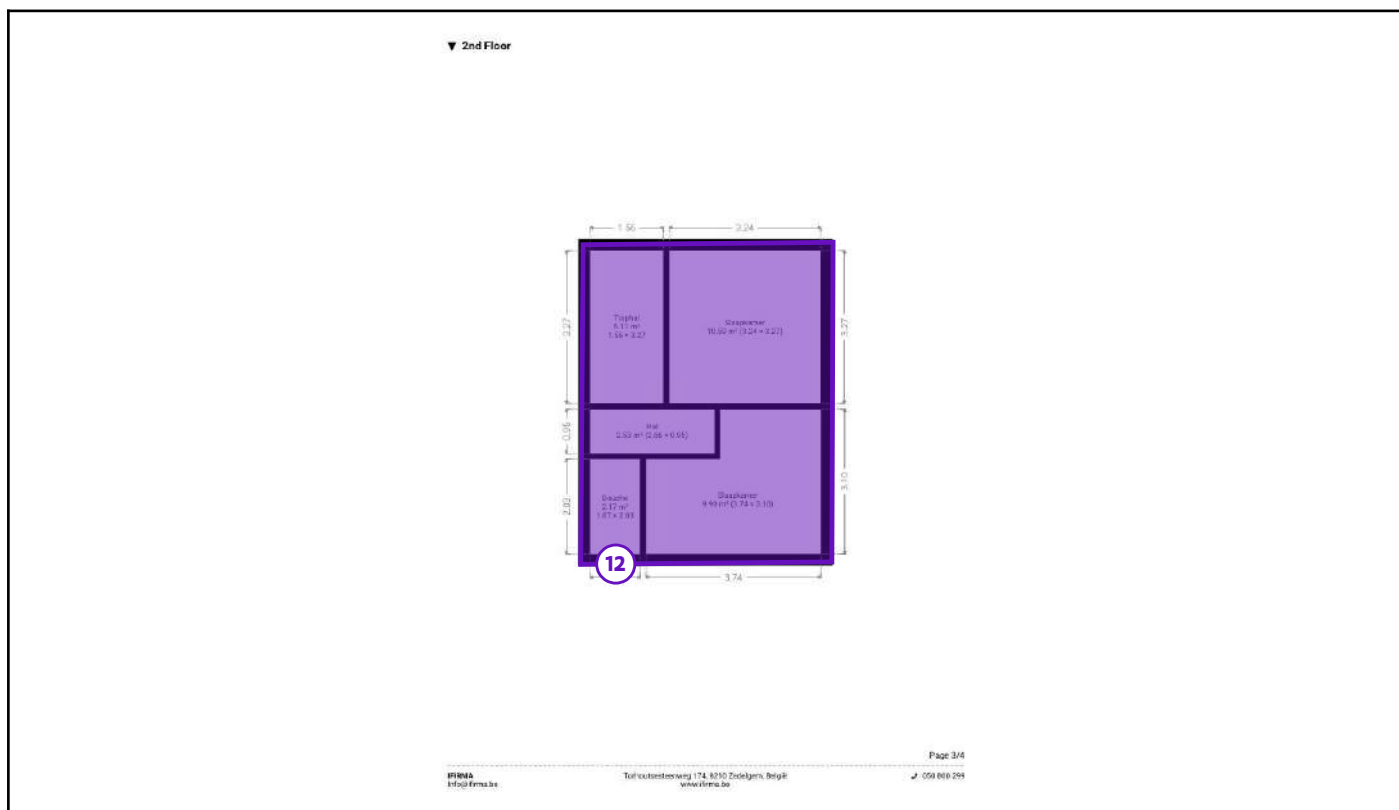
Plan 1.9: Grondplan +2

Beschrijving	Type	Actie
12. Geen verdacht onderdak aanwezig - Schuine daken	Advies	-

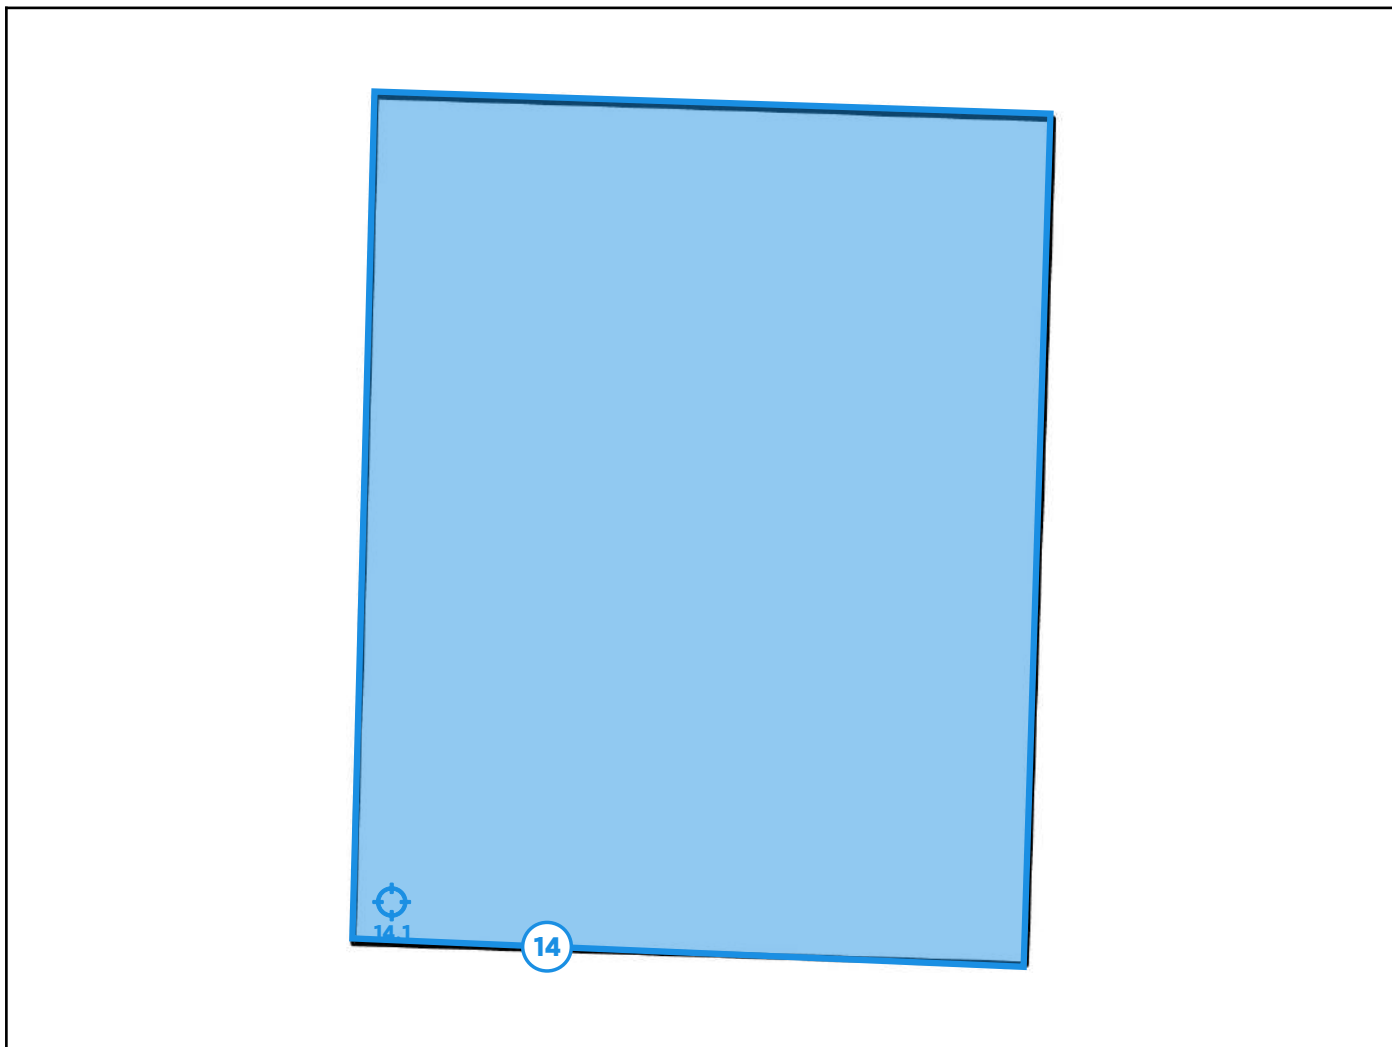
Plan 3.2: Tuinberging plan

Beschrijving	Type	Actie
14. Golfplaten - Dak Tuinberging	Geen asbest	-
14.1 Code: 108504 - 4	Puntmonster	-
