# Asbestinventarisatetest

Betlehem 65, 8930 Mene

Attestnummer : 20240906-000184.000

Uitgegeven op : 06.09.2024

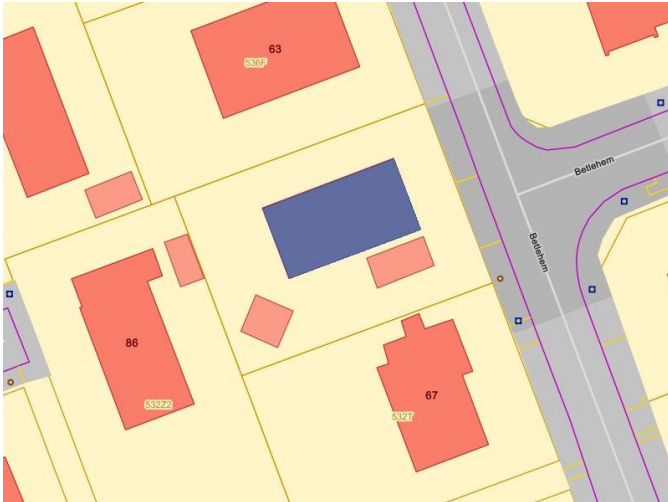
# Zone 1: Hoofdgebouw

- 1 Asbestmateriaal**
- 0 Beperkingen
- 0 Uitsluitingen
- 0 Roerende goederen
- 0 Puin, steenslag, (water)bodem
- 2 Adviezen**
- 2 Geen asbest**

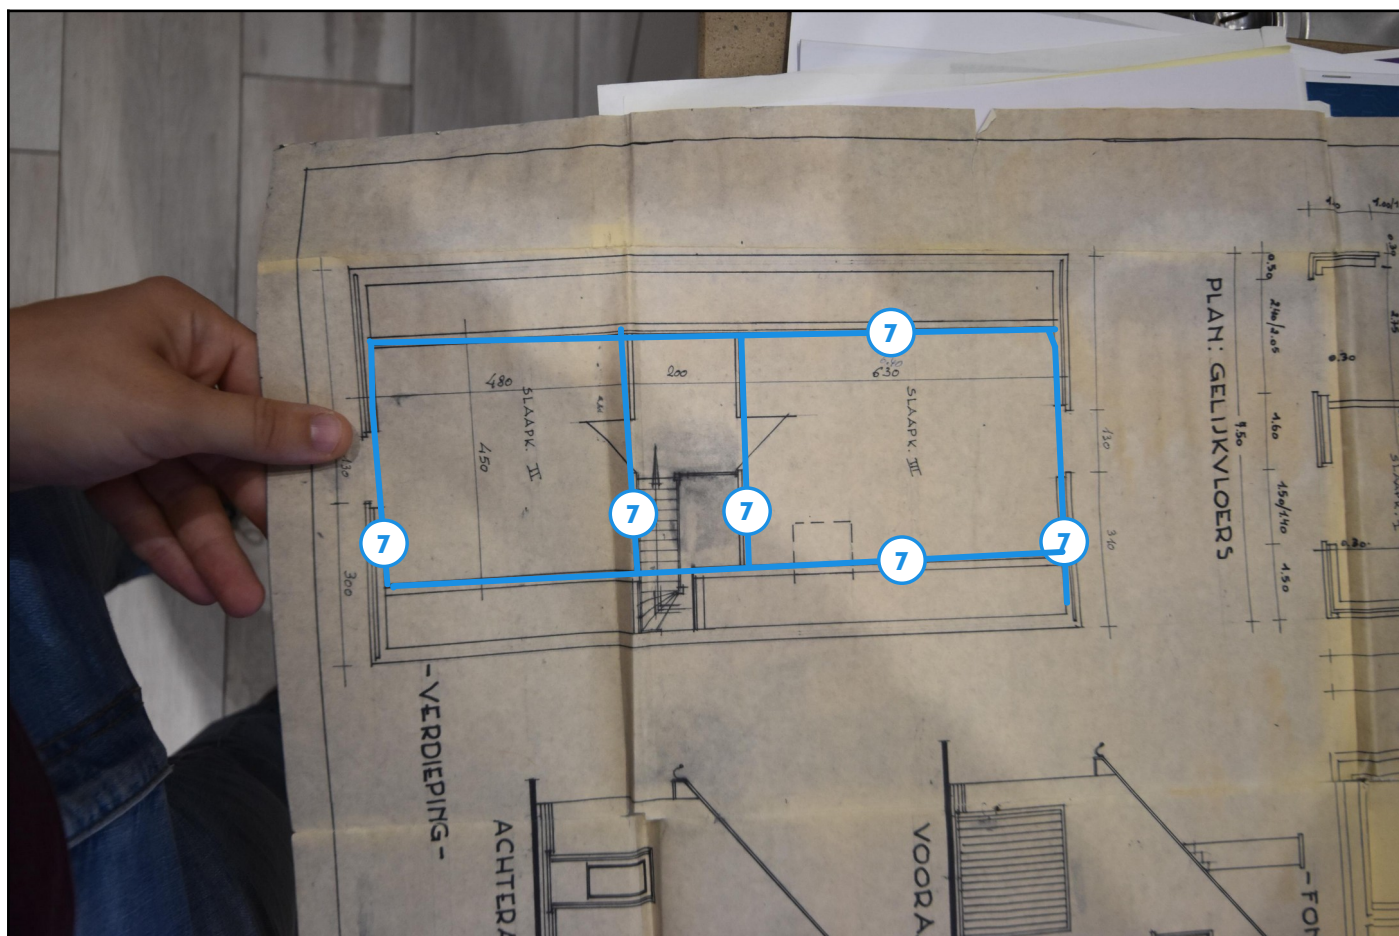
## Plan 1.3: Grondplan+1

Beschrijving	Type	Actie
7. Pleisterwerk - Muren	Geen asbest	-

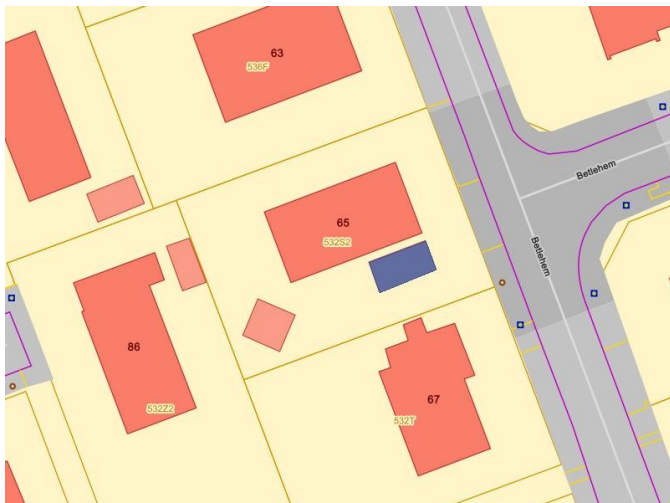
## Zone 2: Tuinberging 1

**1 Asbestmateriaal**

Beschrijving	Type	Actie
2. Golfplaten - Dak Garage	Asbestmateriaal	<a href="#">Verwijderen</a>
2.1 Code: 97220 - 4	Puntmonster	-

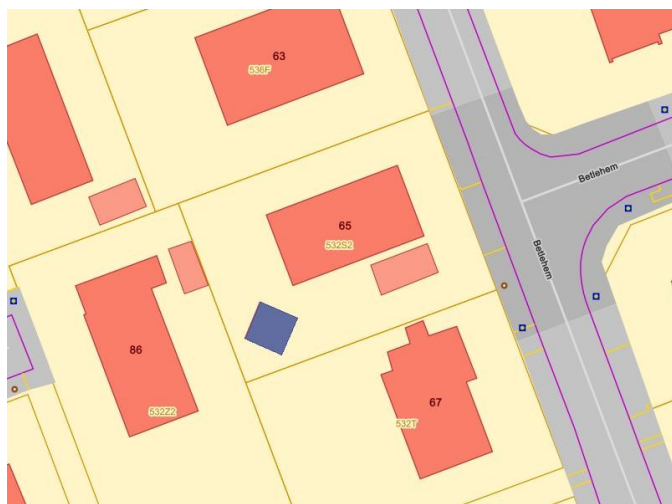
## Zone 3: Tuinberging

- 1 Asbestmateriaal**
- 0 Beperkingen
- 0 Uitsluitingen
- 0 Roerende goederen
- 0 Puin, steenslag, (water)bodem
- 0 Adviezen
- 0 Geen asbest
