Asbestinventarisatetest

Dorpplaats 11, 3190 Boortmeerbeek

Attestnummer : 20231128-000402.000

Uitgegeven op : 28.11.2023

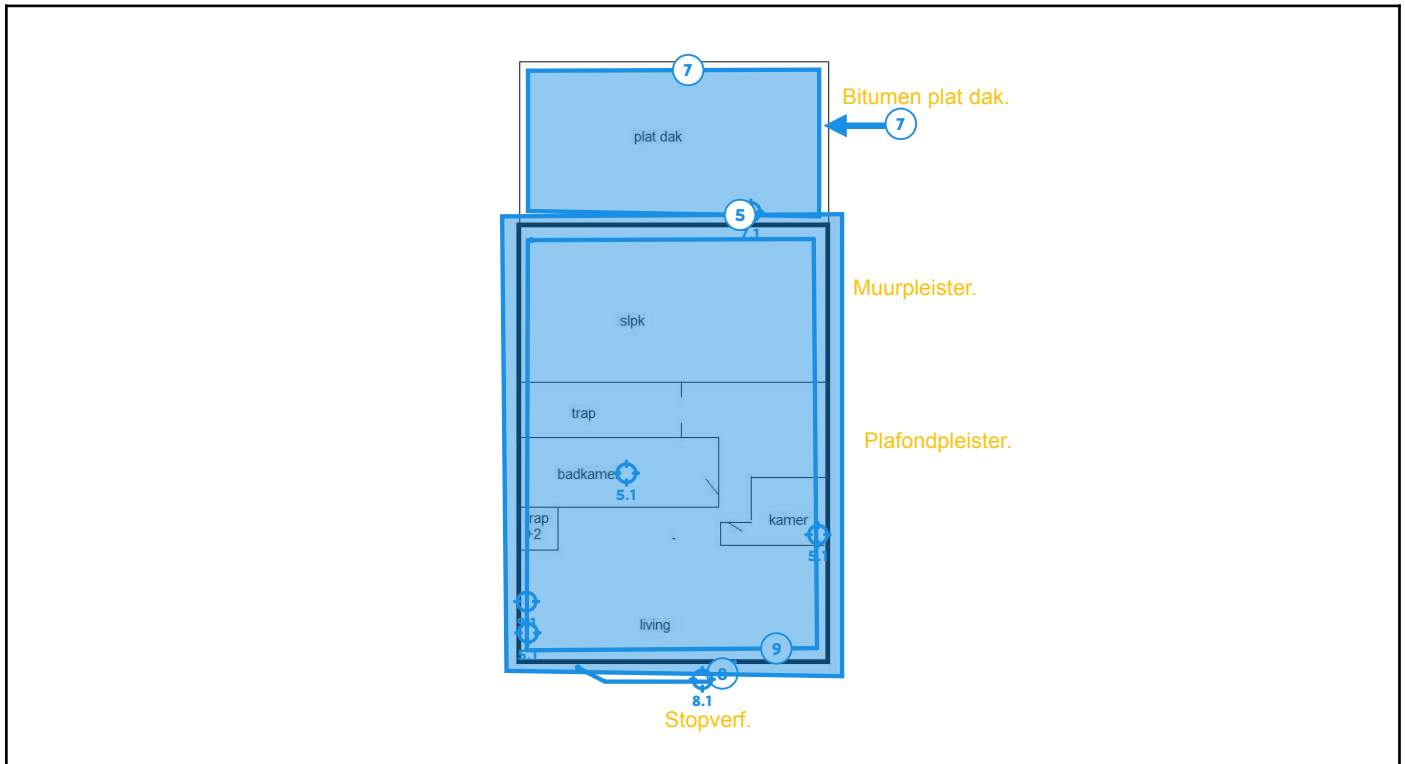
Plan 1.2: Schets +1

Beschrijving	Type	Actie
5. plafondpleister	Geen asbest	-
5.1 Code: 002	Mengmonster	-
7. bitumen plat dak	Geen asbest	-
7.1 Code: 008	Puntmonster	-
8. stopverf voorkant gevel +1	Geen asbest	-
8.1 Code: 005	Puntmonster	-
9. muurpleister	Geen asbest	-
9.1 Code: 001	Mengmonster	-

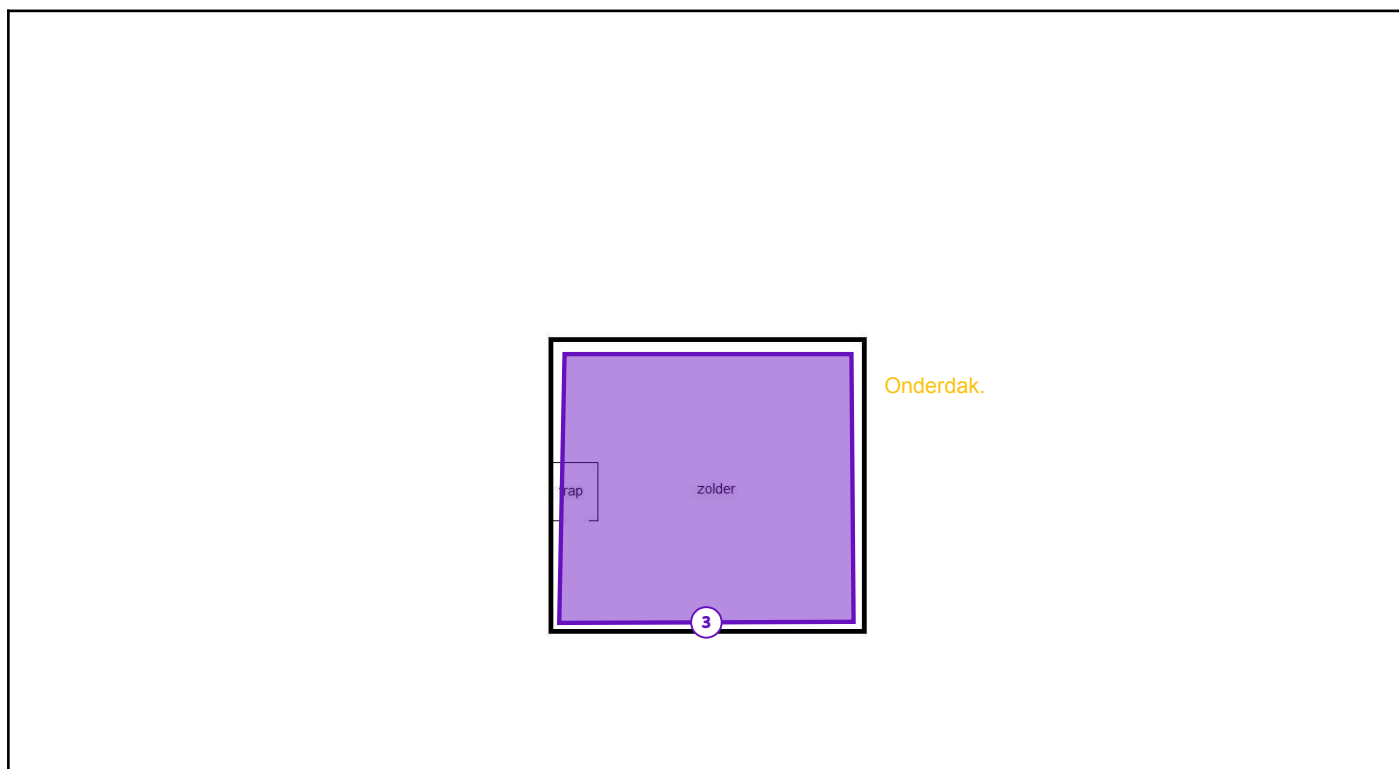
Plan 1.3: Schets +2

Beschrijving	Type	Actie
3. onderdak hellend dak	Advies	-

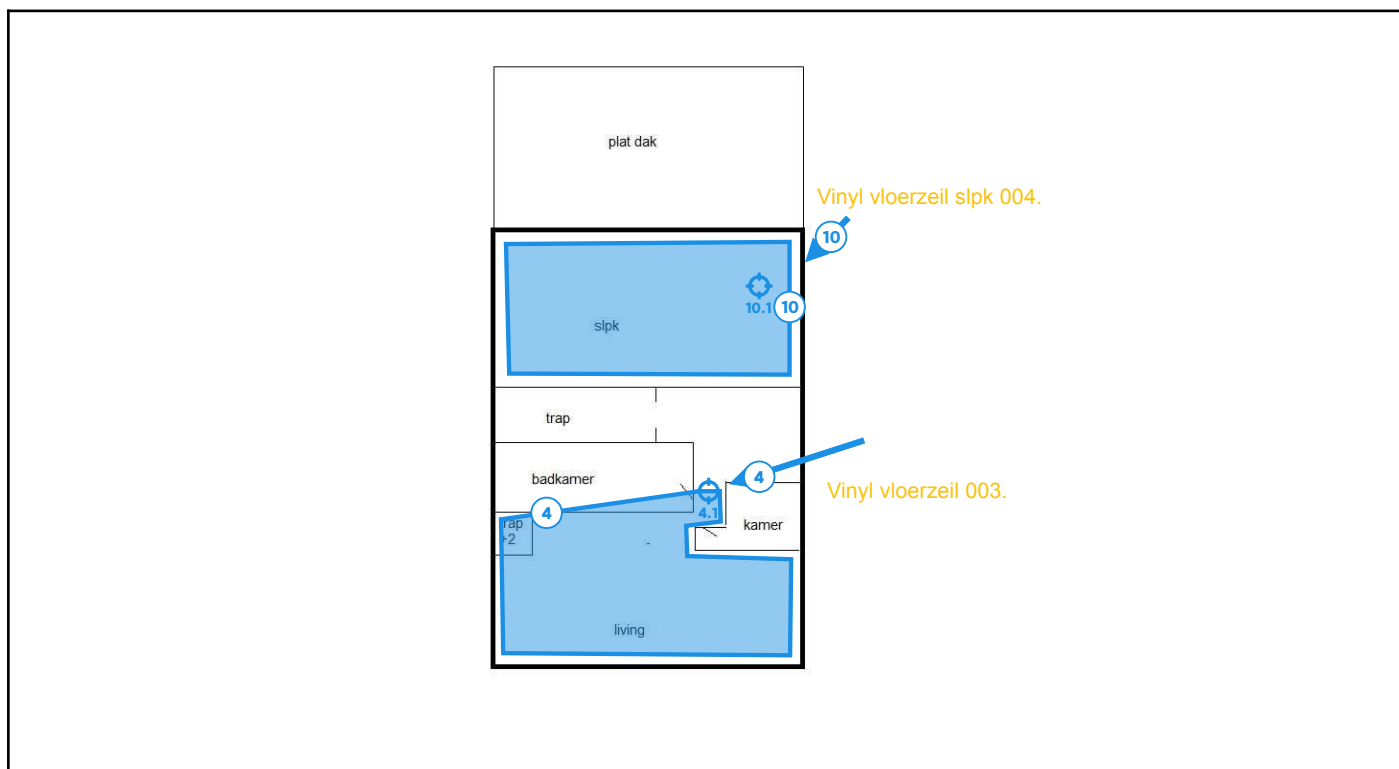
Plan 1.6: Schets +1

Beschrijving	Type	Actie
4. vinyl vloerzeil living, gang en trap	Geen asbest	-
4.1 Code: 003	Puntmonster	-
10. vinyl vloerzeil slpk	Geen asbest	-
10.1 Code: 004	Puntmonster	-
