Asbestinventarisatetest

Bikschotestraat 127, 8920 Langemark-Poelkapelle

Attestnummer : 20240906-000403.000

Uitgegeven op : 06.09.2024

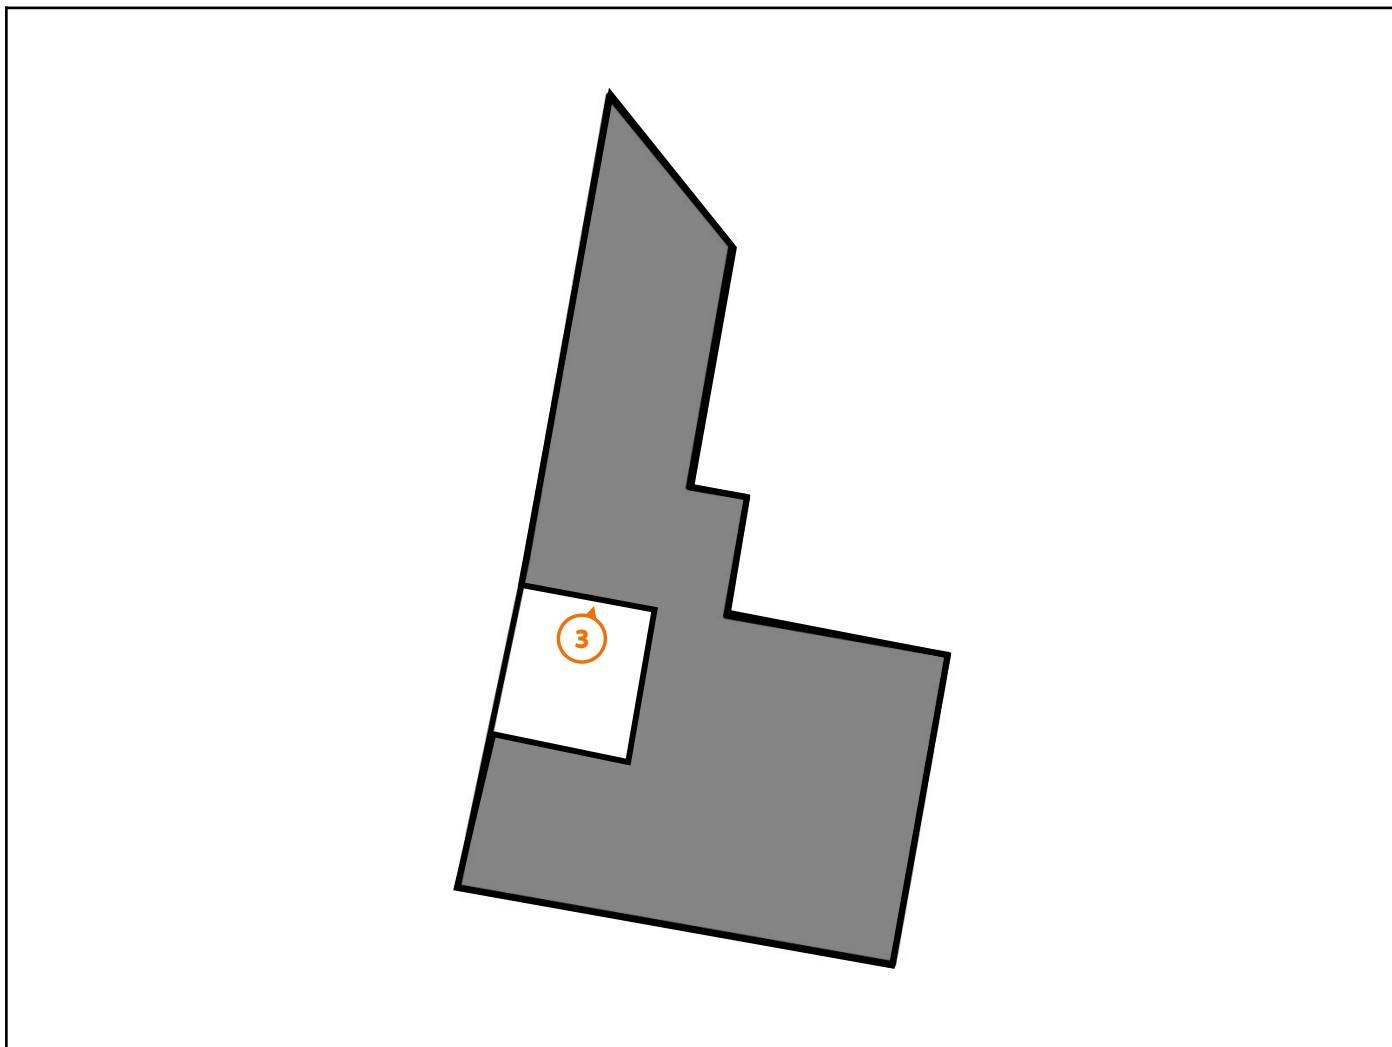
Plan 1.1: Plan kelder

Beschrijving	Type	Actie
3. Ventilatiebuis kelder	Asbestmateriaal	Verwijderen

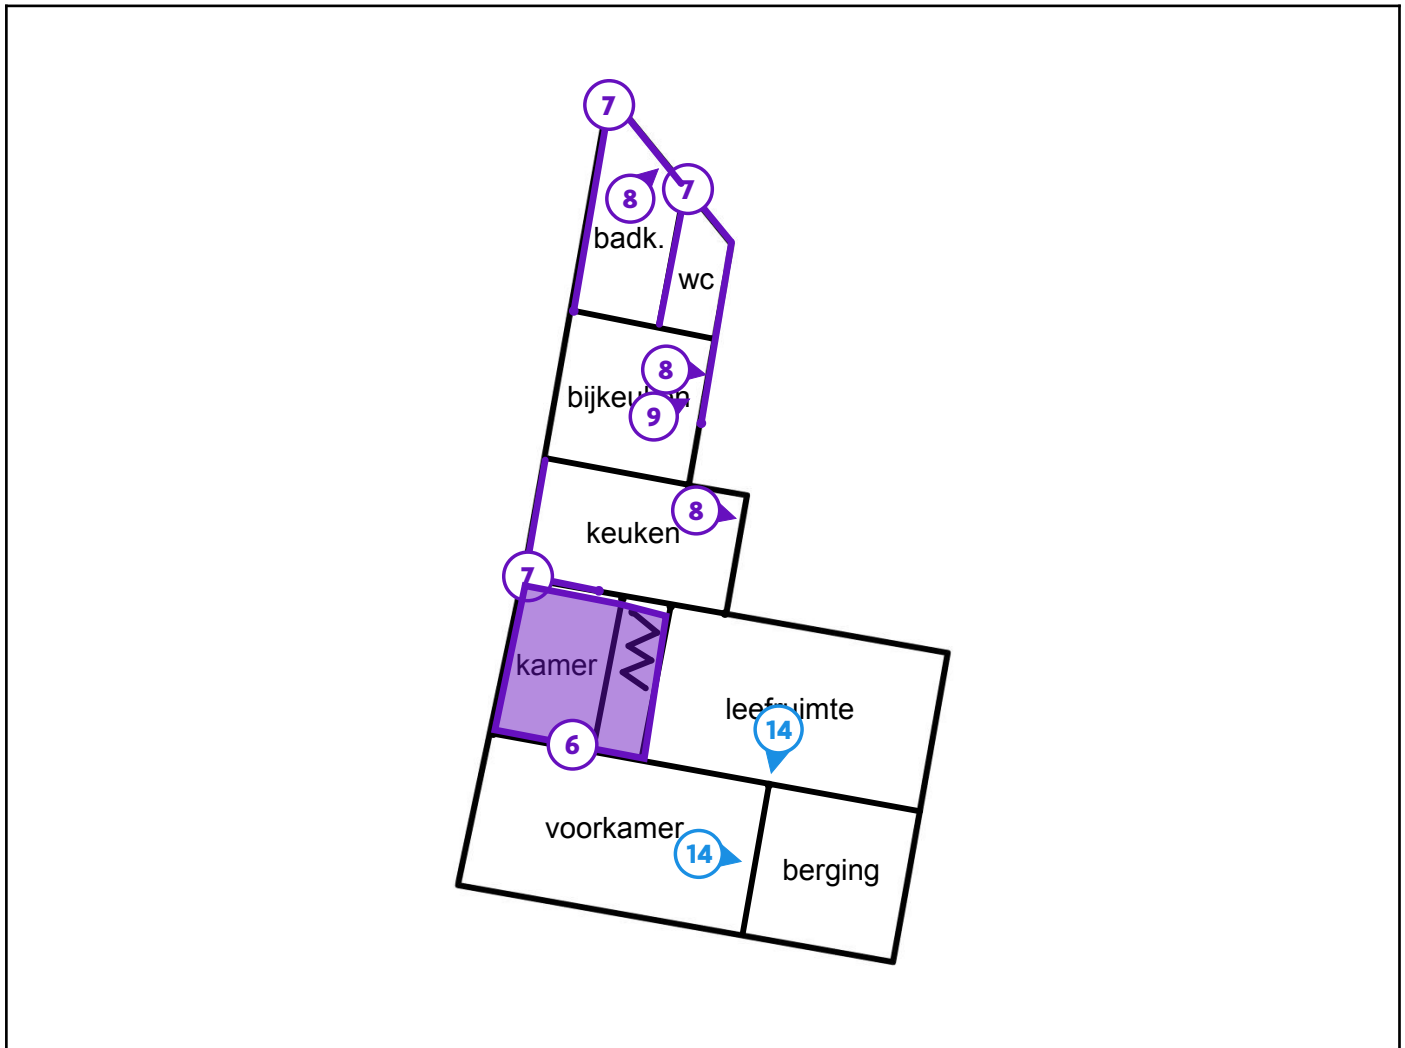
Plan 1.2: Plan gelijkvloers

Beschrijving	Type	Actie
6. Vinylvloer kamer boven kelder	Advies	-
7. Wandtegels	Advies	-
8. Gaswandkachels	Advies	-
9. Gasgeiser	Advies	-
14. Gaskachels	Geen asbest	-

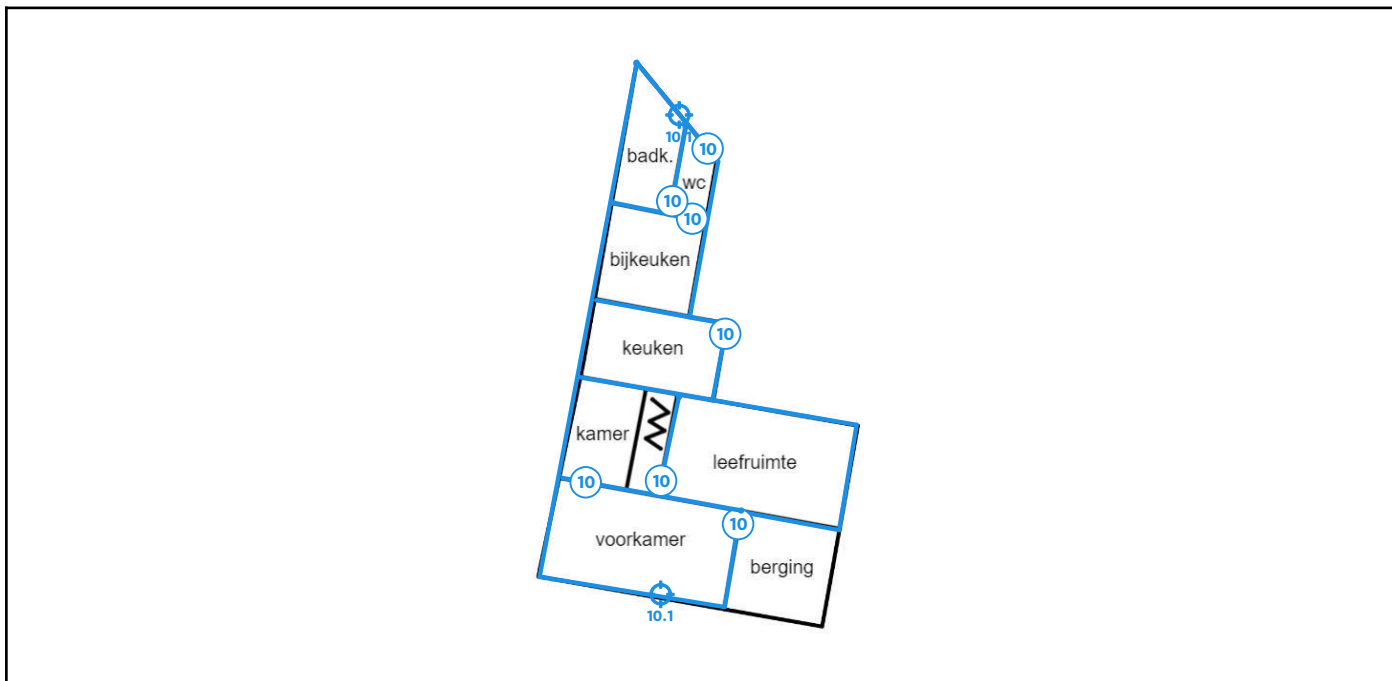
Plan 1.3: Plan gelijkvloers (pleisterwerk)

Beschrijving	Type	Actie
10. Pleisterwerk muur	Geen asbest	-
10.1 Code: MM01	Mengmonster	-

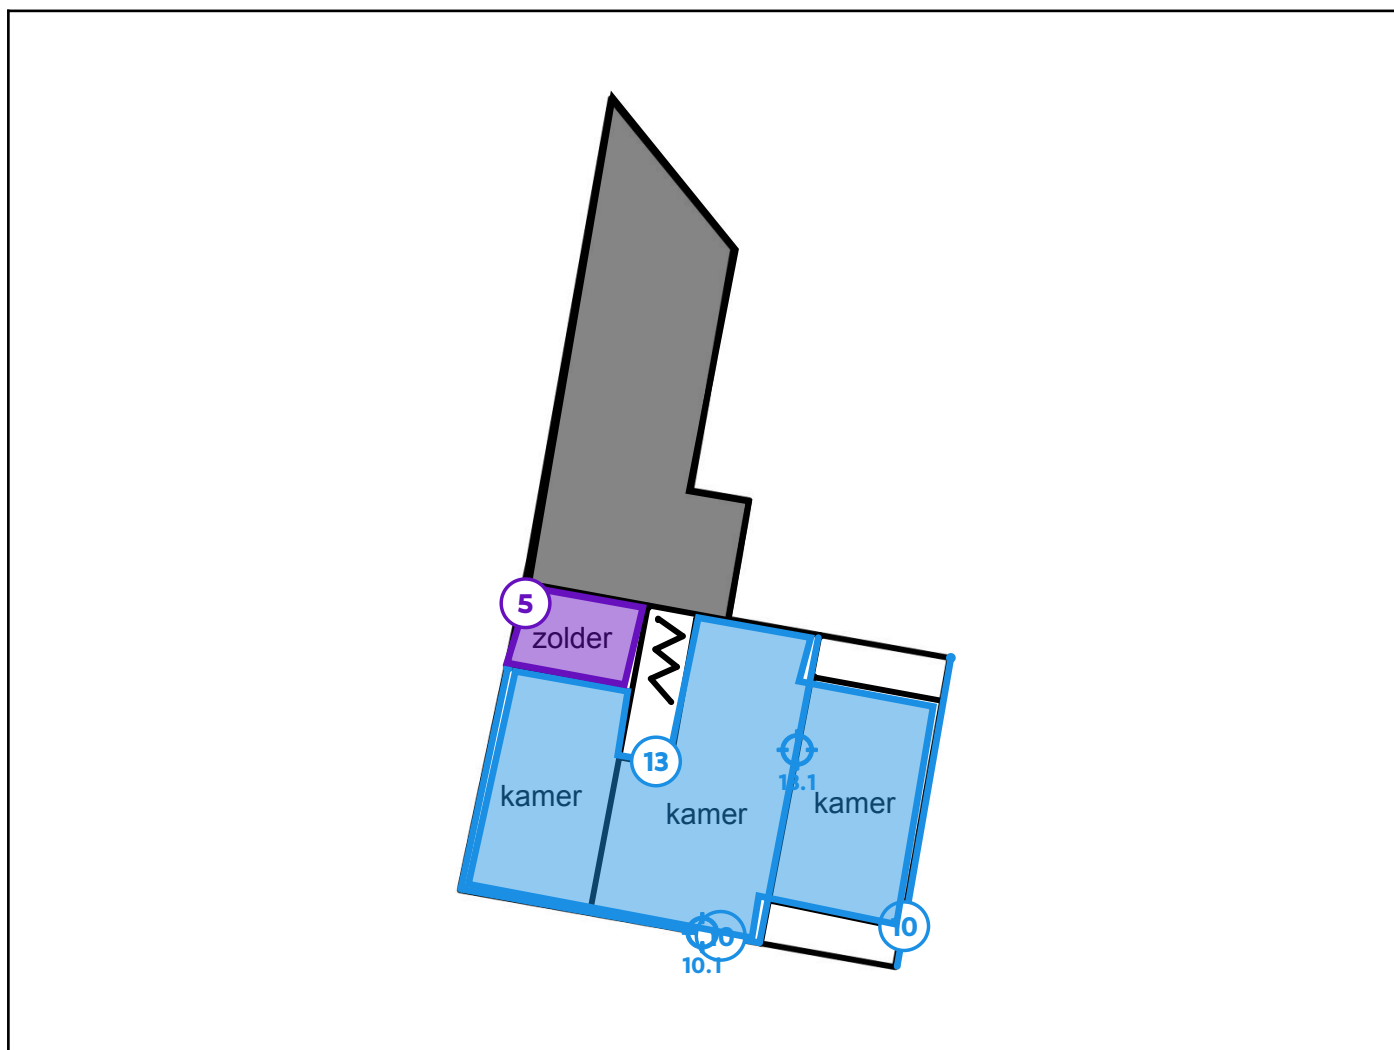
Plan 1.4: Plan verdieping

Beschrijving	Type	Actie
5. Vinylvloer in zolder	Advies	-
10. Pleisterwerk muur	Geen asbest	-
10.1 Code: MM01	Mengmonster	-
13. Vinylvloer verdieping	Geen asbest	-
13.1 Code: MM04	Puntmonster	-

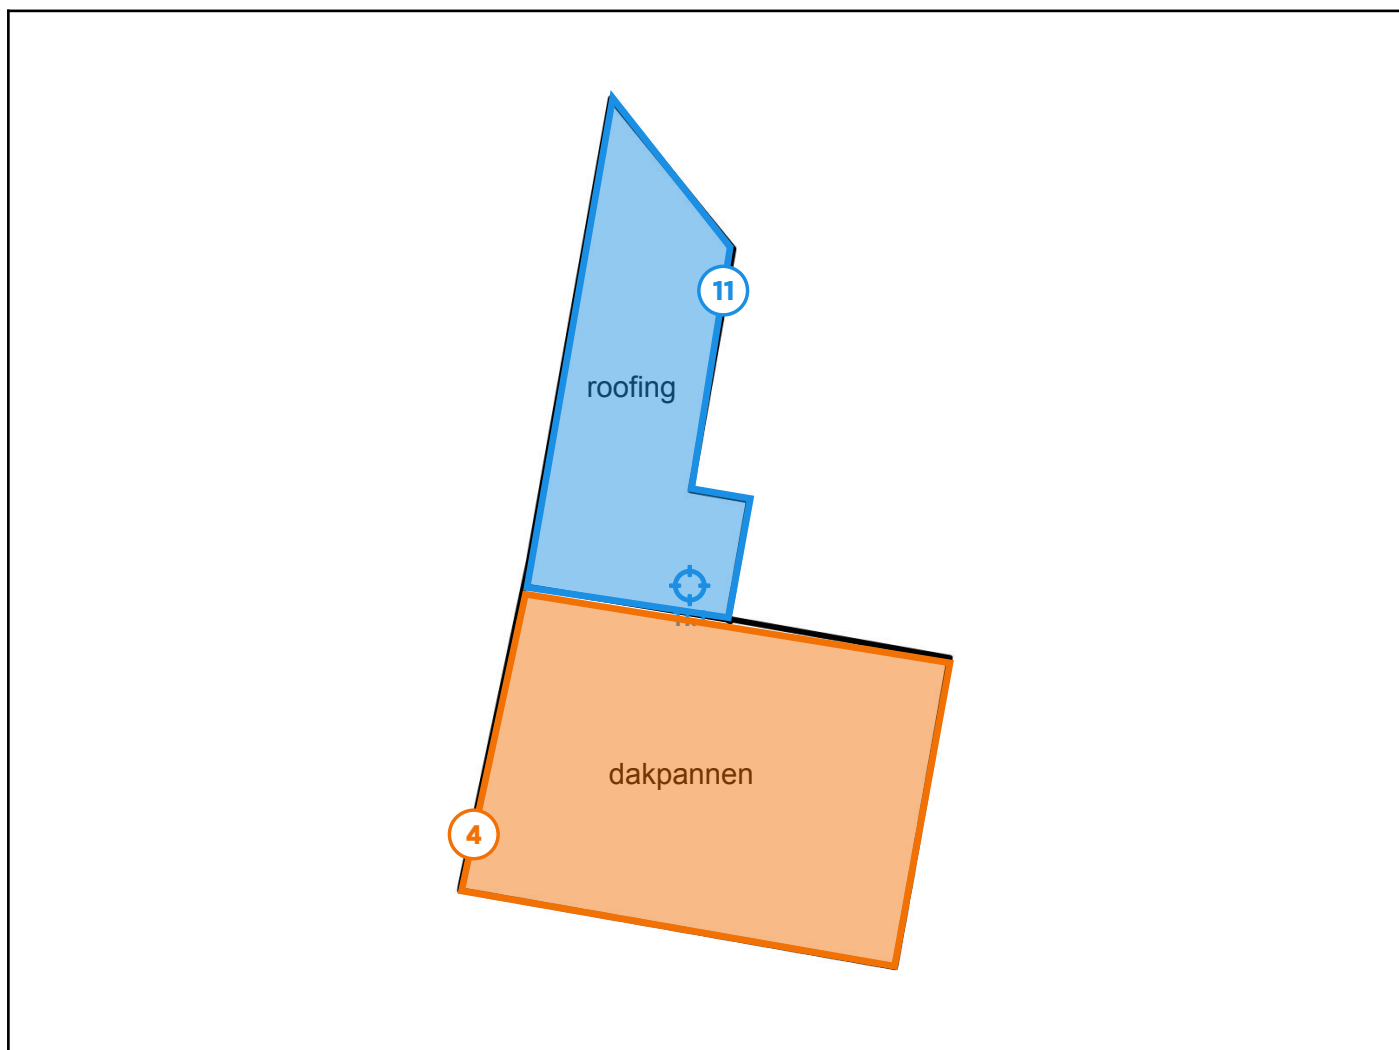
Plan 1.5: Plan daken

Beschrijving	Type	Actie
4. Onderdak in menuiserie	Asbestmateriaal	Maatregelen nemen
11. Plat dak in roofing	Geen asbest	-
11.1 Code: MM03	Puntmonster	-

- Eenvoudige handelingen: mag via doe-het-zelf of door werknemer(s) met opleidingsattest eenvoudige handelingen
De menuiserieplaten mogen via doe-het-zelf of door werknemer(s) met opleidingsattest eenvoudige handelingen verwijderd worden.
- Gebruik steeds PBM's (persoonlijke beschermingsmiddelen) en bevochtig het materiaal voor verwijdering.
- Beschadig het materiaal niet en gebruik geen machines met hoge snelheid (boor, zaag, slijpmachine, etc.)

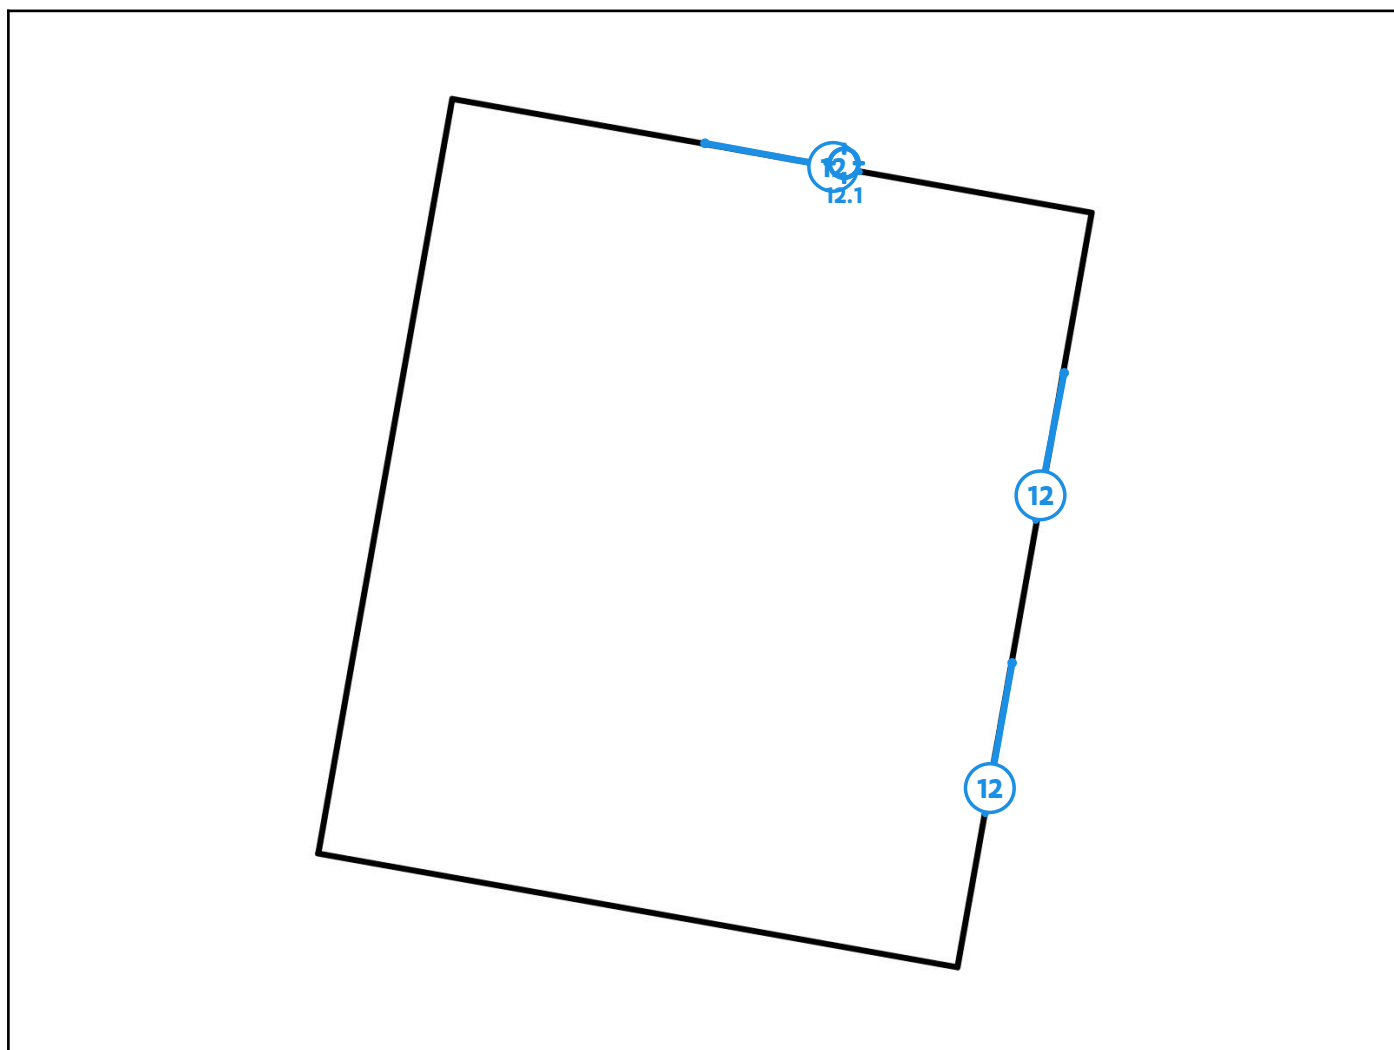
Plan 2.1: Plan tuinhuis

Beschrijving	Type	Actie
12. Mastiek ramen tuinhuis	Geen asbest	-
12.1 Code: MM02	Puntmonster	-

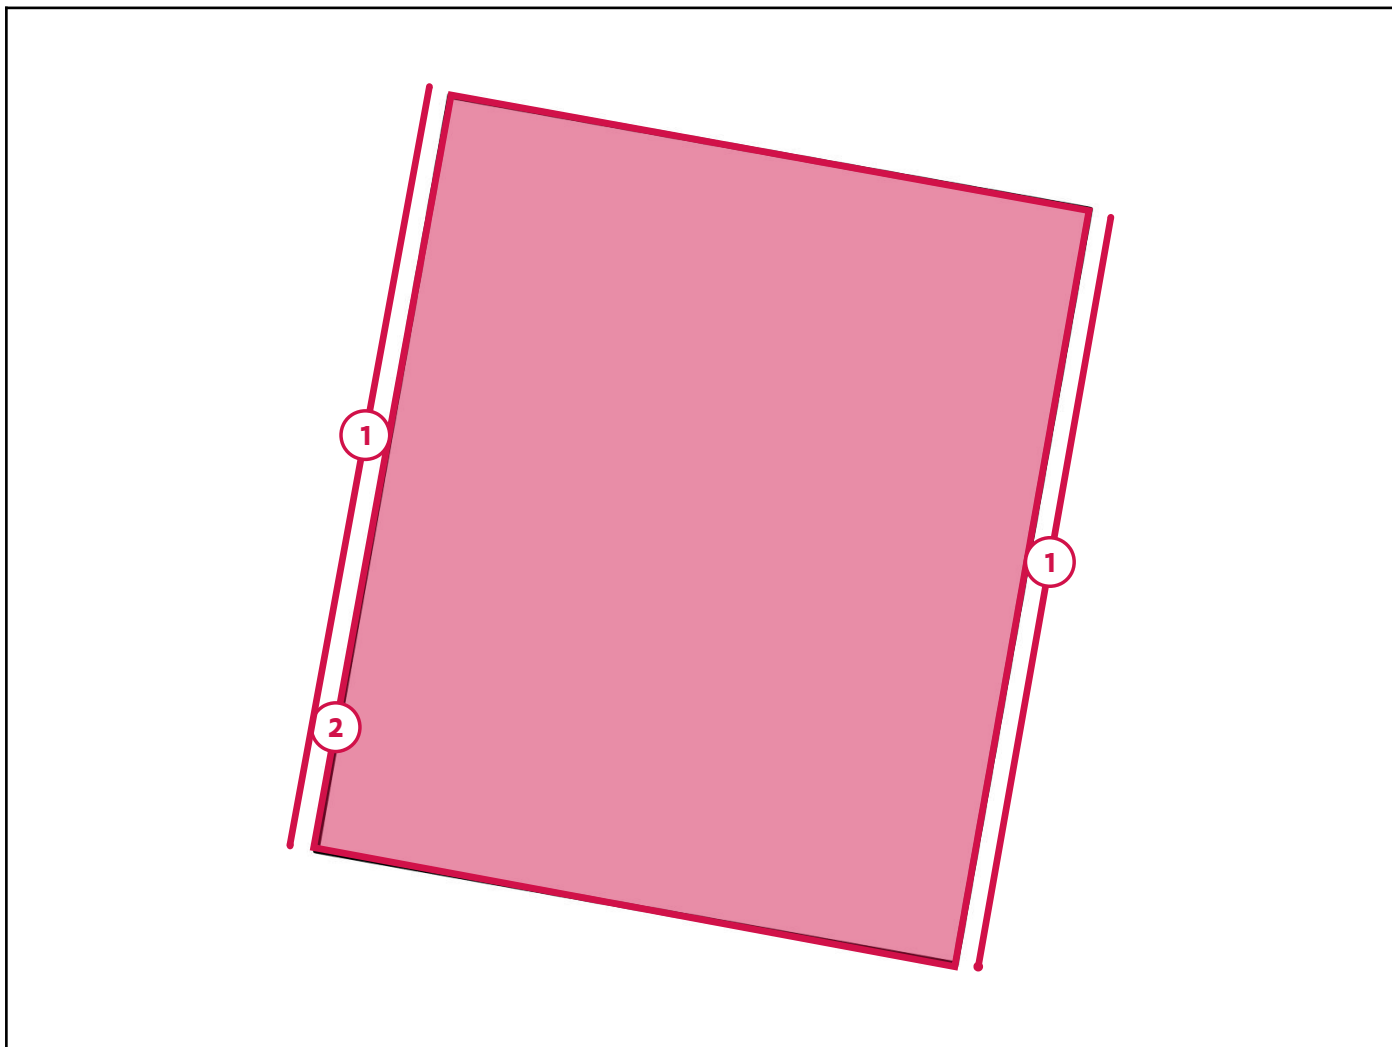
Plan 2.2: Plan dak

Beschrijving	Type	Actie
1. Afval in dakgoten van asbestcementdaken	Asbestmateriaal	Dringend verwijderen
2. Dak in golfplaten	Asbestmateriaal	Dringend verwijderen

- Eenvoudige handelingen: mag via doe-het-zelf of door werknemer(s) met opleidingsattest eenvoudige handelingen
Het asbestmateriaal in de dakgoot mag via doe-het-zelf of door werknemer(s) met opleidingsattest eenvoudige handelingen verwijderd worden.
- Gebruik steeds PBM's (persoonlijke beschermingsmiddelen) en bevochtig het sediment voor verwijdering.
- Gebruik geen machines die emissie veroorzaken (hogedrukreiniger, bladblazer, enz.)

- Eenvoudige handelingen: mag via doe-het-zelf of door werknemer(s) met opleidingsattest eenvoudige handelingen
De golfplaten mogen via doe-het-zelf of door werknemer(s) met opleidingsattest eenvoudige handelingen verwijderd worden.
 - Gebruik steeds PBM's (persoonlijke beschermingsmiddelen) en bevochtig het materiaal voor verwijdering.
 - Beschadig het materiaal niet en gebruik geen machines met hoge snelheid (boor, zaag, slijpmachine, etc.)

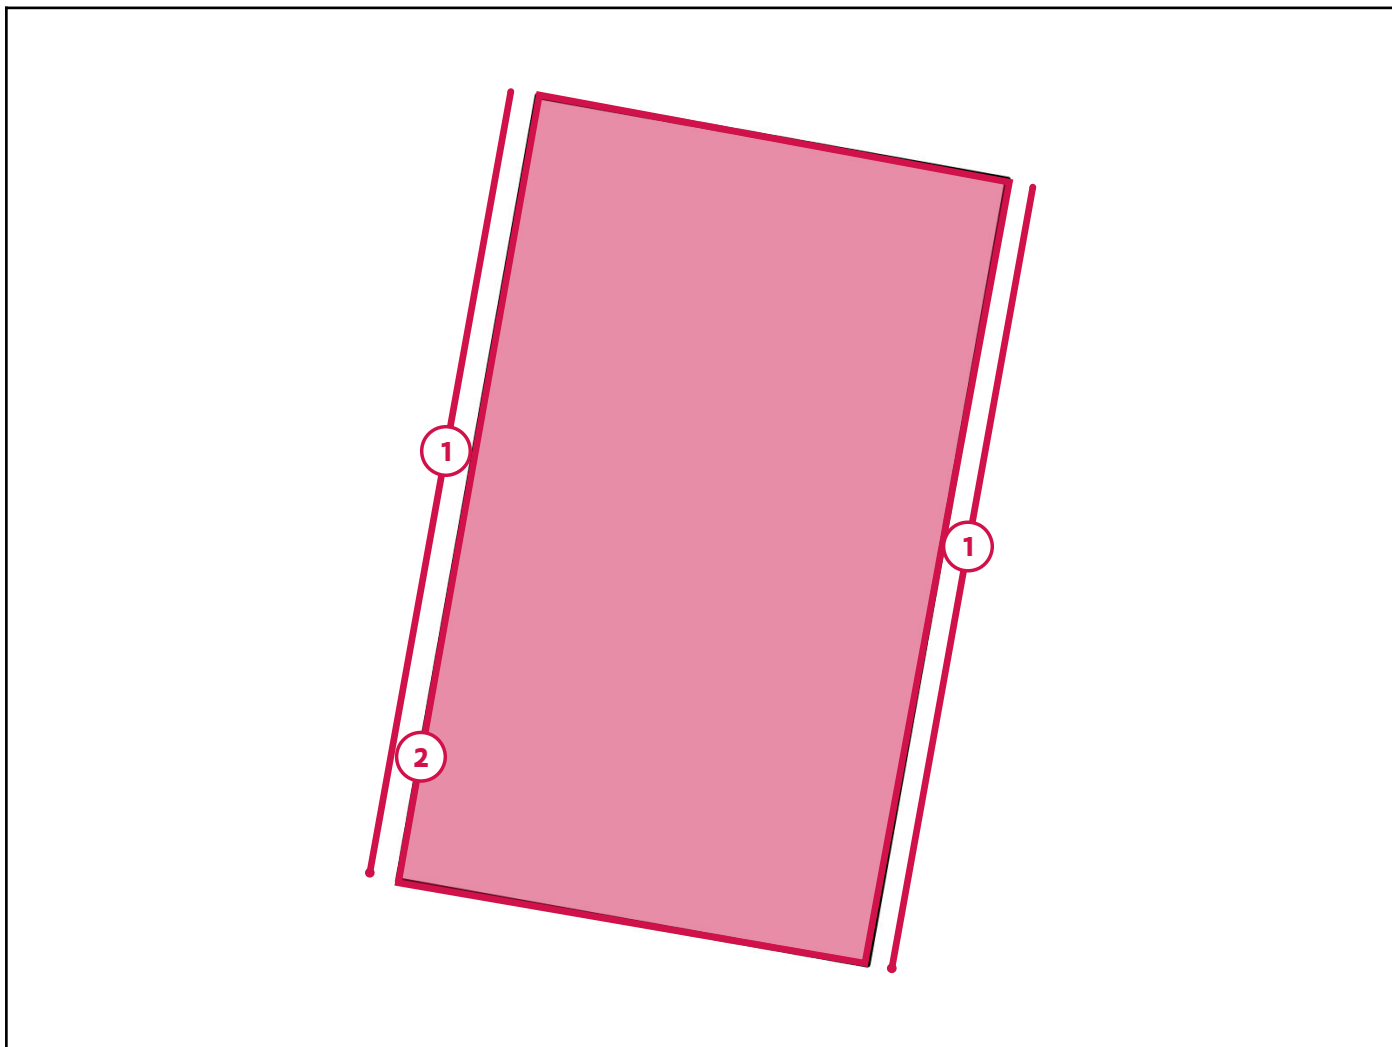
Plan 3.1: Plan tuinhuis

Beschrijving	Type	Actie
1. Afval in dakgoten van asbestcementdaken	Asbestmateriaal	Dringend verwijderen
2. Dak in golfplaten	Asbestmateriaal	Dringend verwijderen
