# Asbestinventarisatetest

Kleempoelstraat 69A, 1980 Zemst

Attestnummer : 20250327-000234.000

## Zone 1: Hoofdgebouw

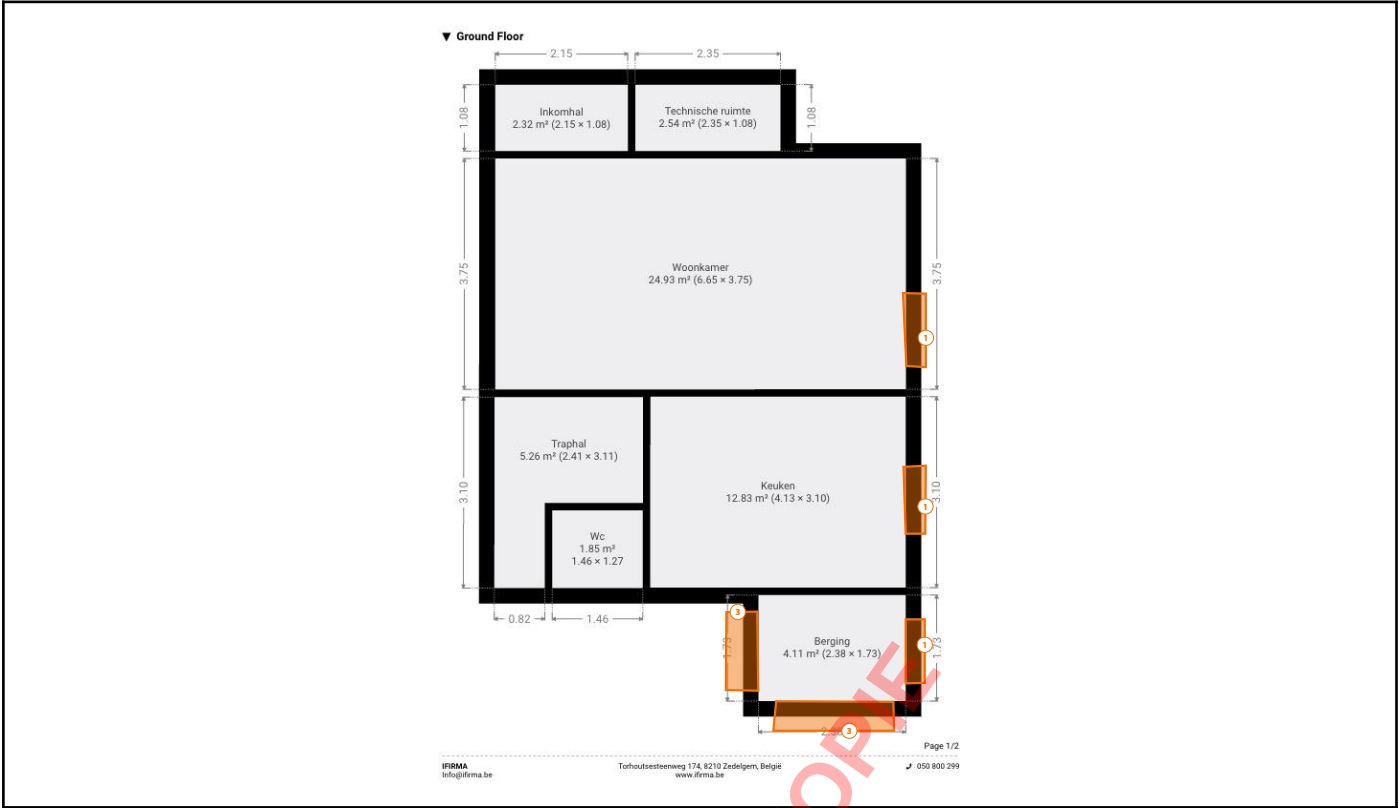
# Plan 1.2: Grondplan +0

| Beschrijving | Type | Actie |
|---|---|---|
| 3. Vensterbanken in asbestcement - Exterieur<br>Berging | Asbestmateriaal | Verwijderen |

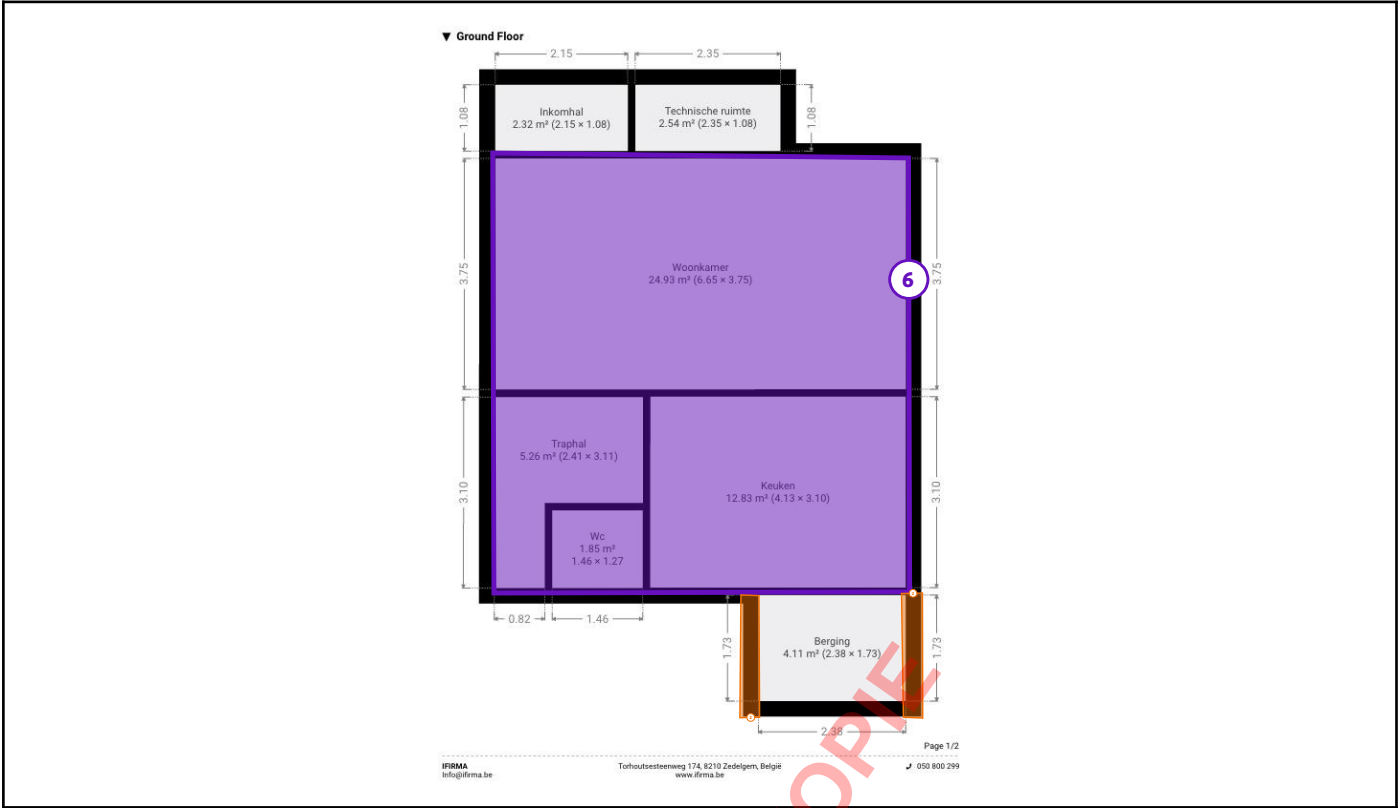
# Plan 1.3: Grondplan +0

| Beschrijving | Type | Actie |
|---|---|---|
| 6. Verlaagde/valse plafonds (Achterliggende lagen) | Advies | - |

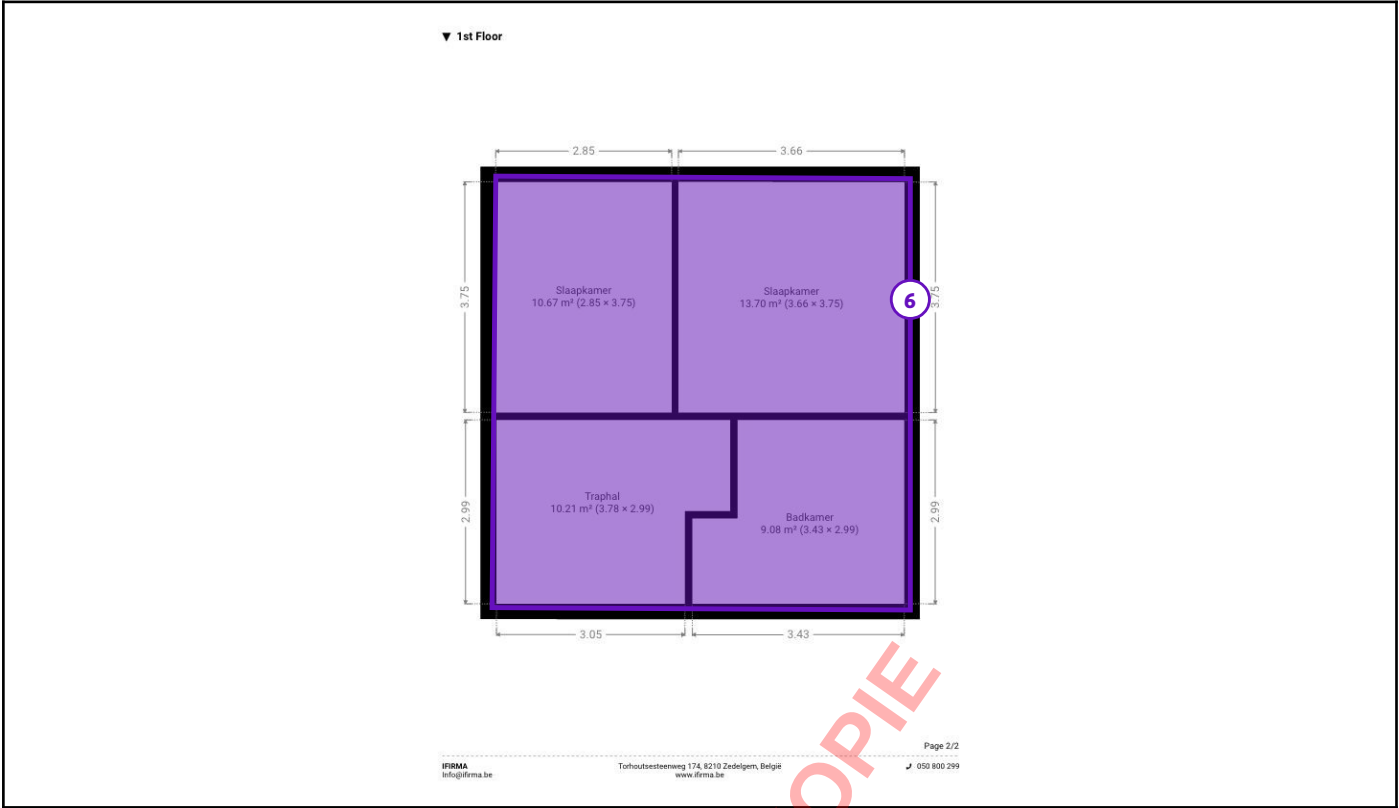
# Plan 1.4: Grondplan +1

| Beschrijving | Type | Actie |
|---|---|---|
| 6. Verlaagde/valse plafonds (Achterliggende lagen) | Advies | - |

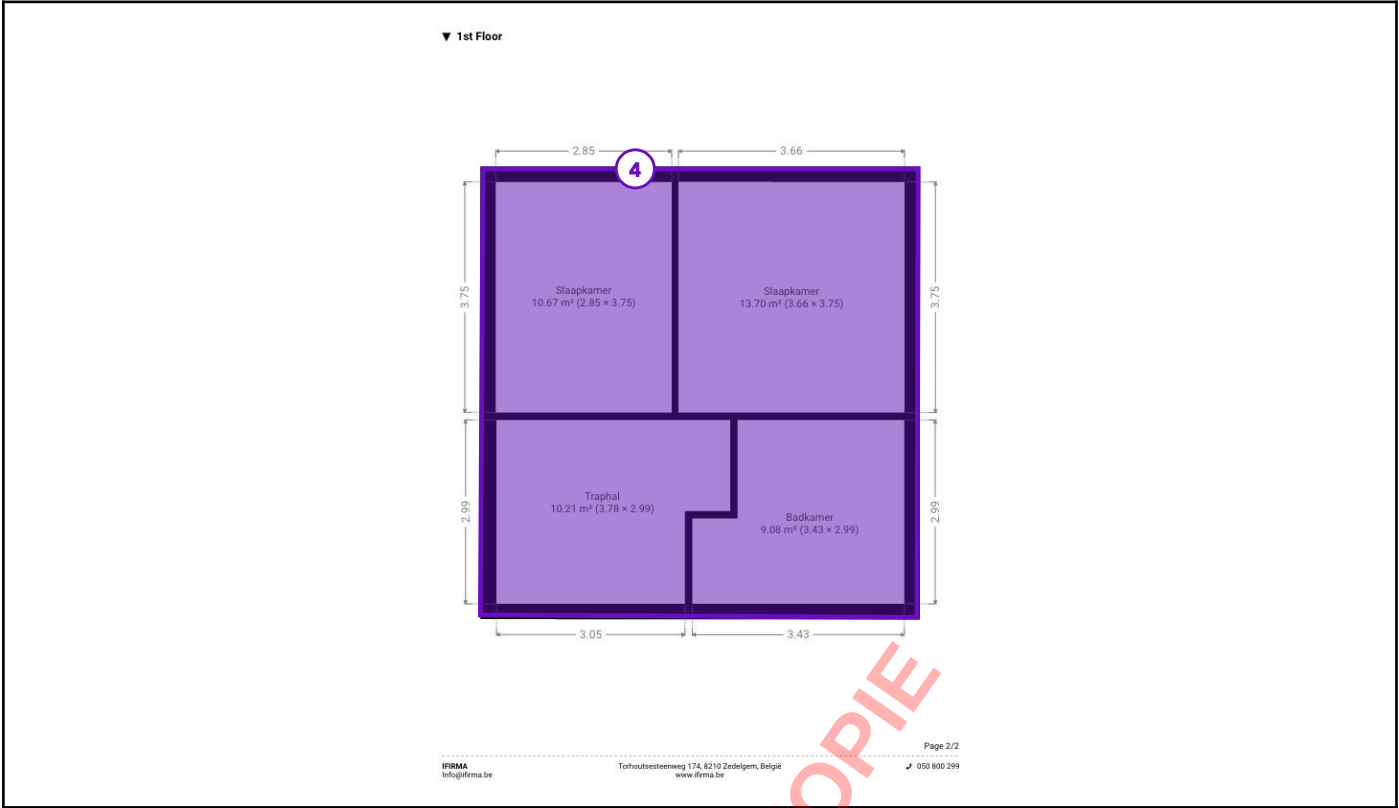
# Plan 1.5: Grondplan +1

| Beschrijving | Type | Actie |
|---|---|---|
| 4. Dak + onderdak | Beperking | - |

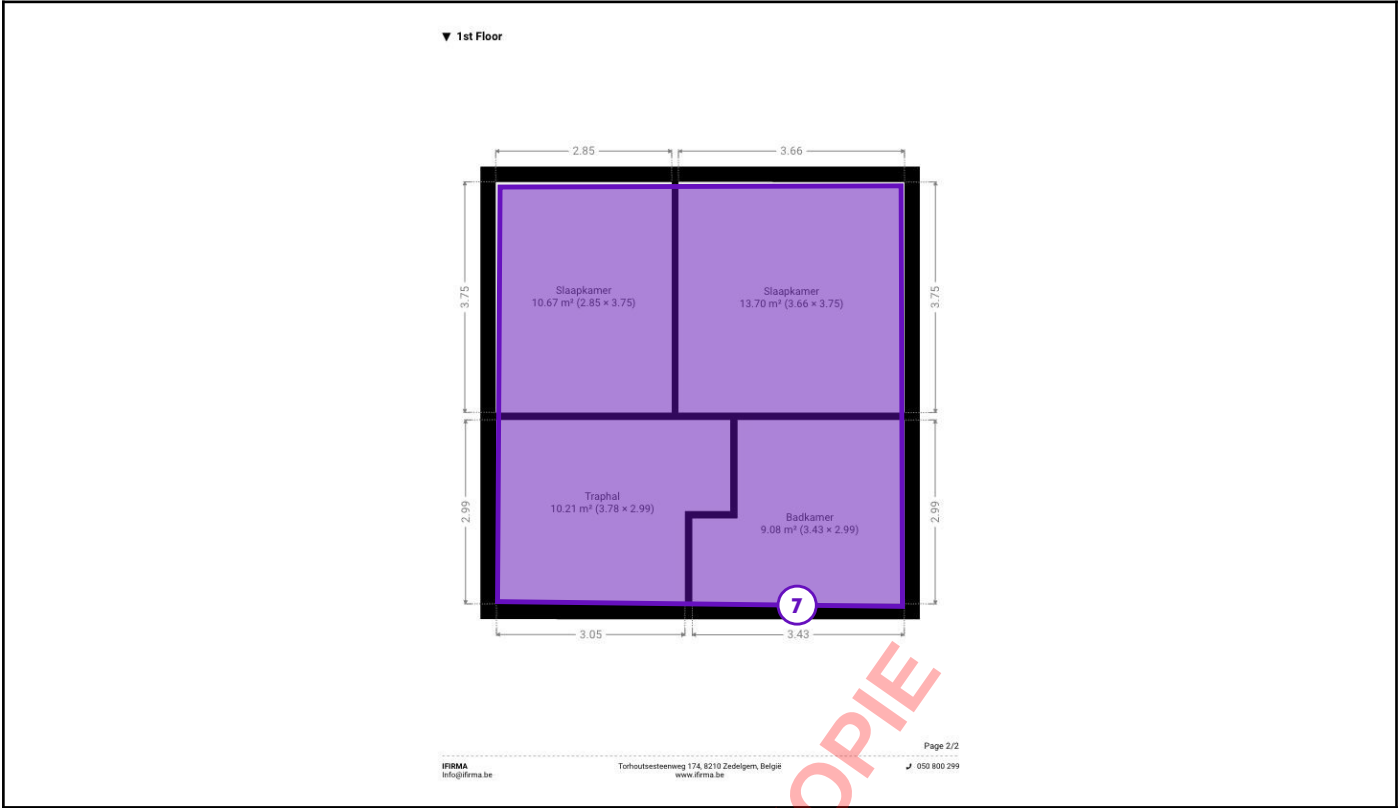
# Plan 1.6: Grondplan +1

| Beschrijving | Type | Actie |
|---|---|---|
| 7. Geen verdacht vloerzeil/tapijt waargenomen (Onderliggende lagen) | Advies | - |

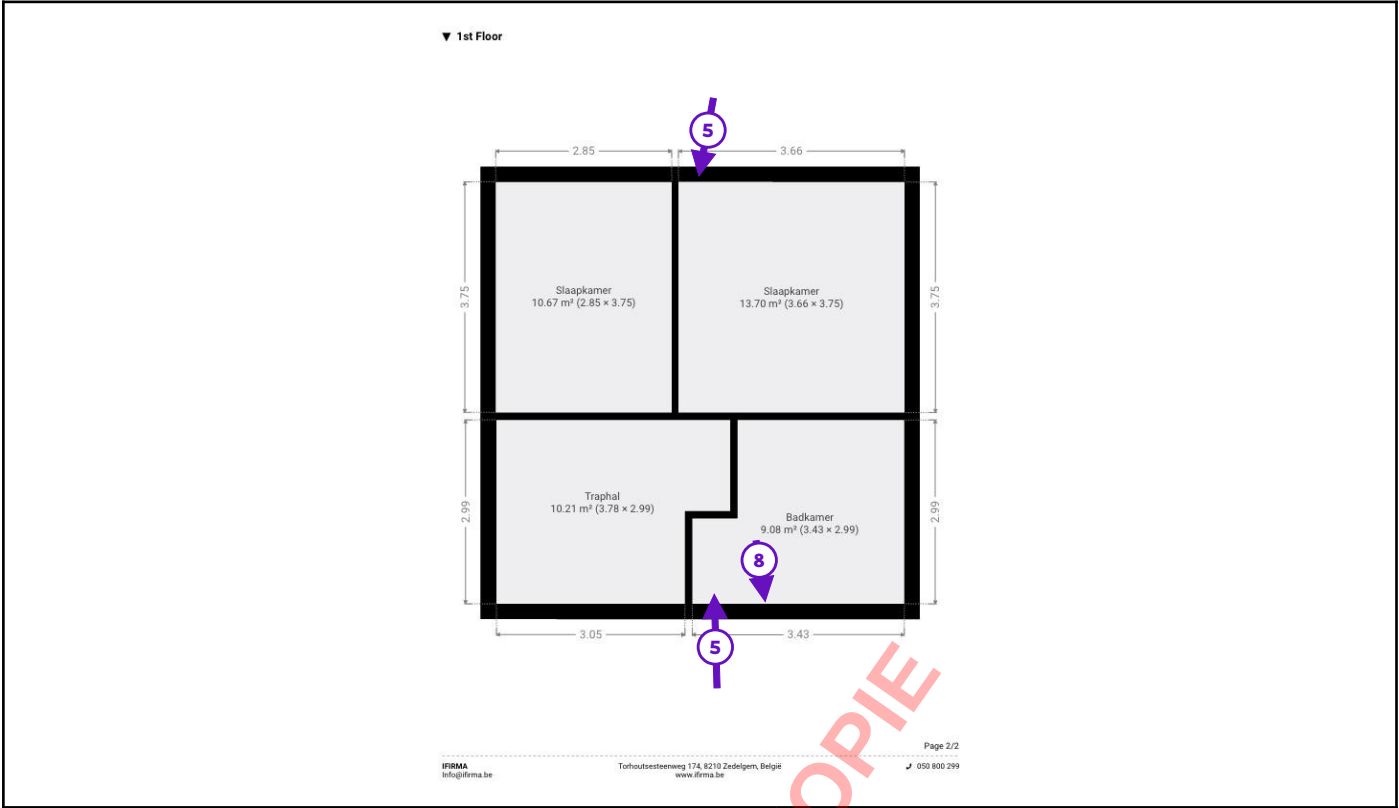
# Plan 1.7: Grondplan +1

| Beschrijving | Type | Actie |
|---|---|---|
| 8. Verwarmingsketel (Na 2001) | Advies | - |
